# STRUCTURE CORDISTE « Mammouth »

## C.C.T.P. CHARPENTE & COUVERTURE

RENOVATION & PERENNISATION DE LA STRUCTURE DE FORMATION POUR CORDISTES

11/04/2024

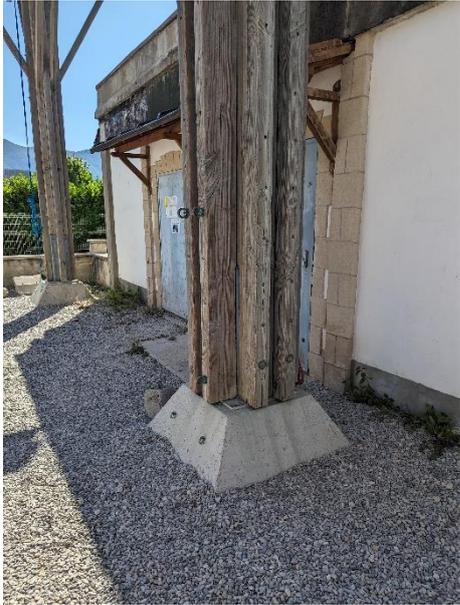
<p>Pied de poteau</p> <p>Présence de ferrure en acier galvanisé à chaud</p> <p>Présence de prothèse en bois de rajout</p> <p>Présence des anneaux de travaux sur cordes Avec leur bague de contrôle technique périodique</p> <p>Présence (observé de façon unitaire) de corrosion sur un trou de ferrure de pied</p>

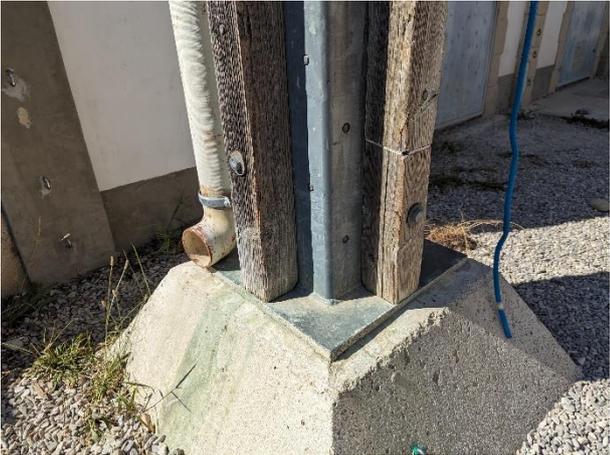
<p>Présence de prothèse en bois de rajout</p> <p>Ferrure acier galvanisé à chaud saine et sans trace de corrosion</p> <p>Présence d'un dauphin fonte de DEP uniquement pour des raisons de mise en place d'exercices de mise en œuvre sur corde</p>

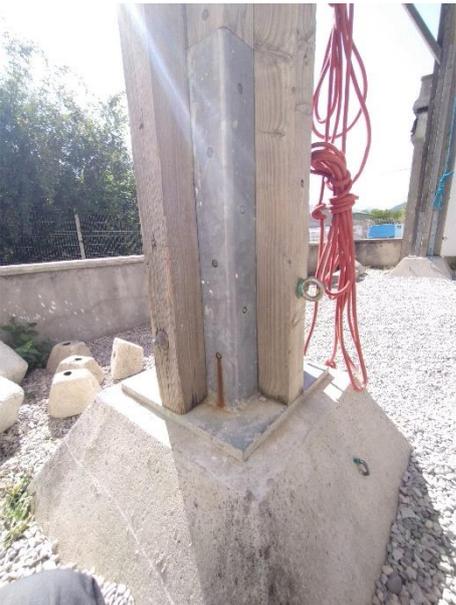
<p>Trace de corrosion sur un trou de ferrure de pied de poteau</p>

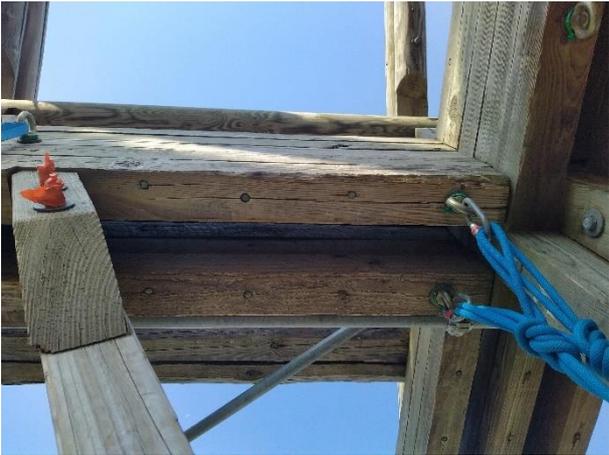
<p>Sous-face des poutres lamellées-brochées</p> <p>Fente longitudinale dans la file de brochage</p> <p>Excentrement des broches de l'axe de la poutre</p> <p>Présence des anneaux de travaux sur cordes Avec leur bague de contrôle technique périodique</p> <p>Présence de « scotch orange » de protection</p>

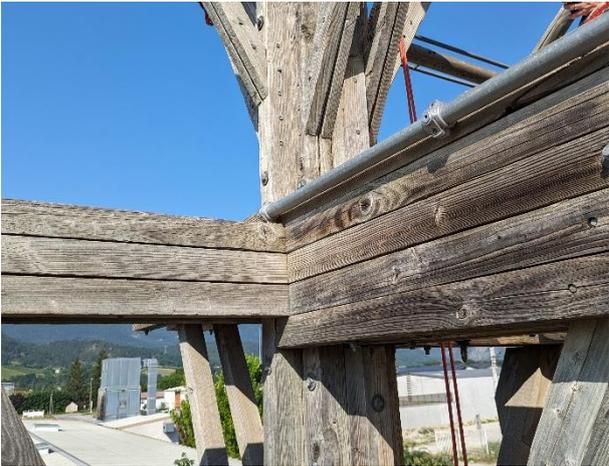
<p>Espacement entre les lames</p> <p>Retrait uniforme sur toutes les lames de lamellé-broché dans les deux directions (les joints restent alignés et uniformes)</p>

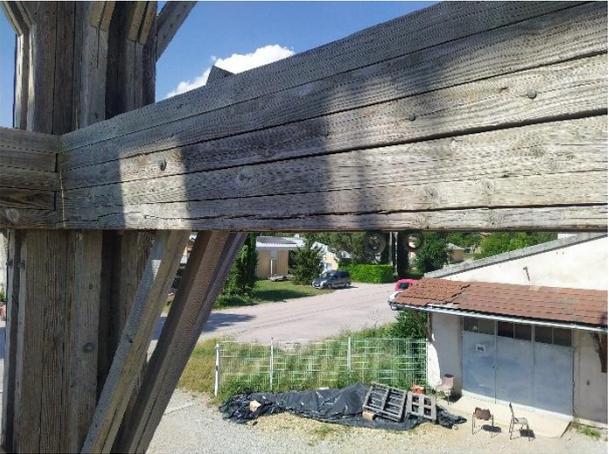
<p>Bois présentant des défauts de qualité</p> <p>Roulure</p> <p>Fentes de séchages</p> <p>Fente suivant veinage de poche de sève</p>

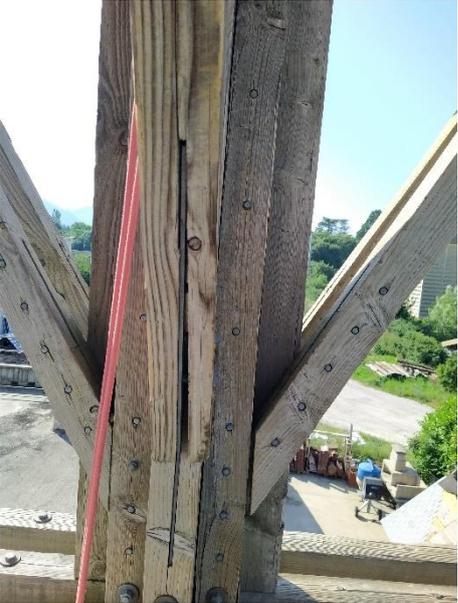
Ouverture de l'entaille en âme d'extrémité

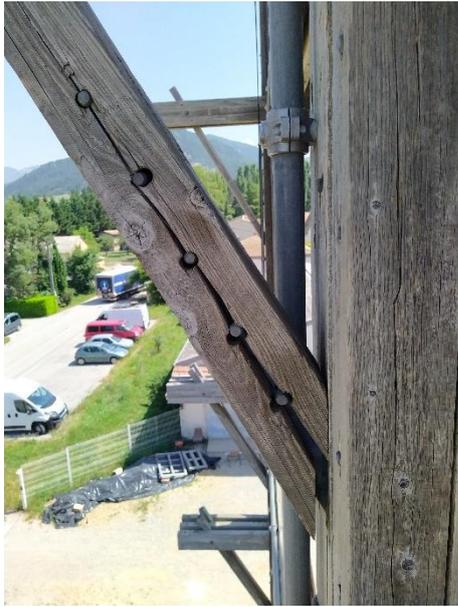
Rupture de l'assemblage en compression

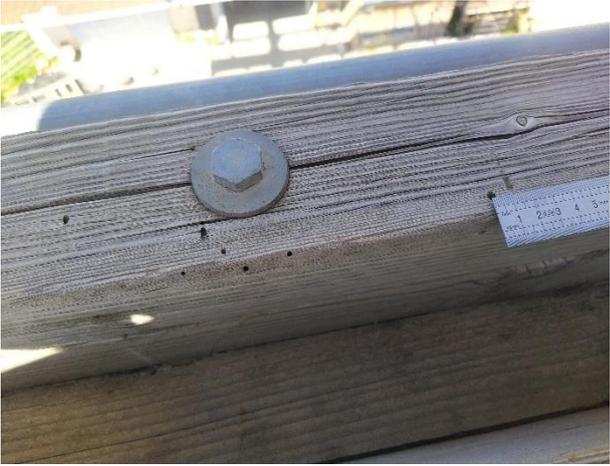
<p>Très rares et anciennes traces de galerie d'insectes</p>

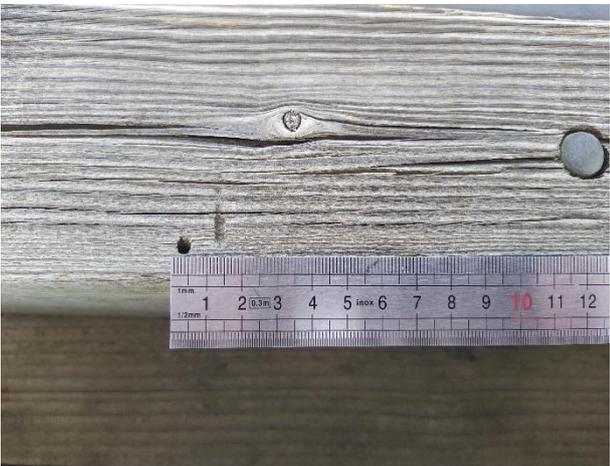
<p>Diamètre de galerie de l'ordre de 3 à 4 mm Pas de trace de sciure, galerie ancienne</p>

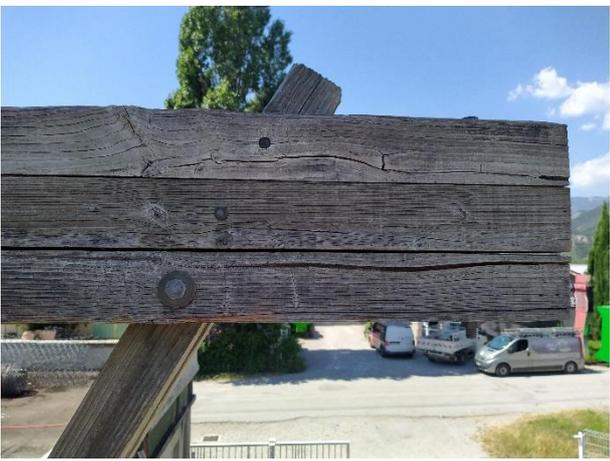
<p>Pièces d'extrémité soumises aux intempéries Bois dégradés par humidité Tête de diagonale plus sévèrement dégradée (bois de bout) et fente prononcée</p>

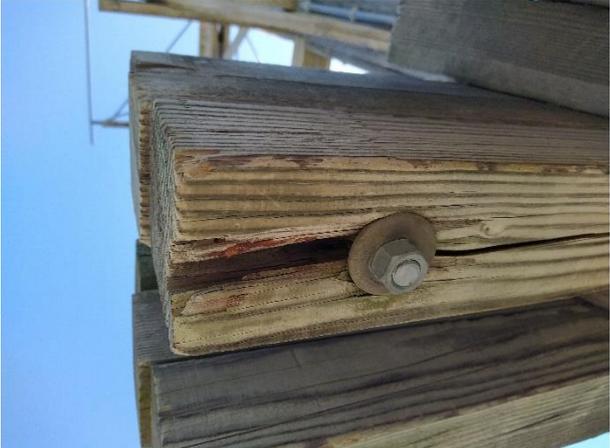
<p>Pièces d'extrémité soumises aux intempéries</p> <p>Lamelles d'extrémité des poutres lamellé-brochées dégradées par humidité sur une profondeur pouvant atteindre le premier assembleur (boulon de « fermeture » d'extrémité)</p>

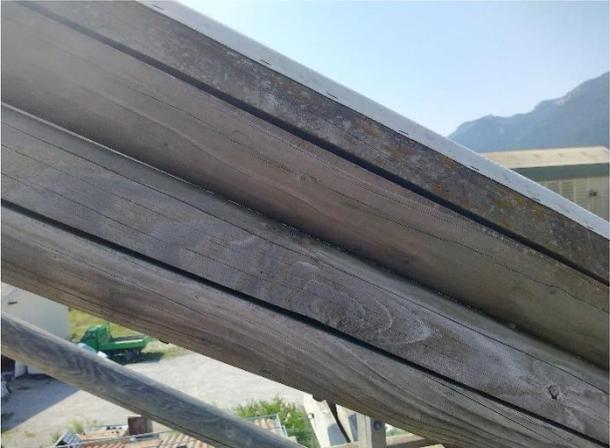
<p>Début de développement de mousse et lichen sur la face supérieure et orientée au Nord</p>

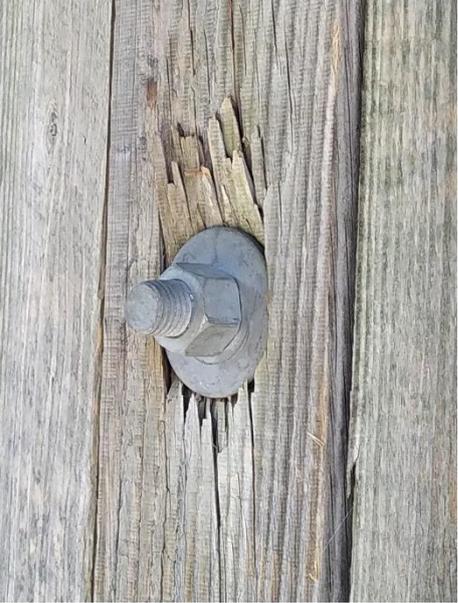
<p>Défaut de serrage trop important</p> <p>Et à contrario, certaines rondelles de boulons sont mobiles à la main</p>

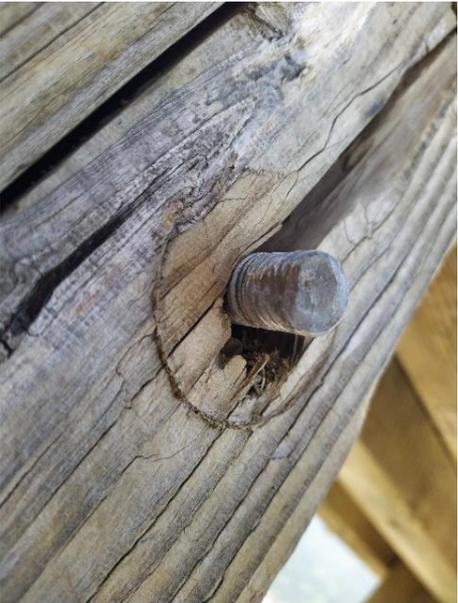
<p>Dépose de la rondelle et de l'écrou (ou anneau d'ancrage)</p> <p>Filetage endommagé</p> <p>Prévoir remplacement ou reprise par taraudage</p>

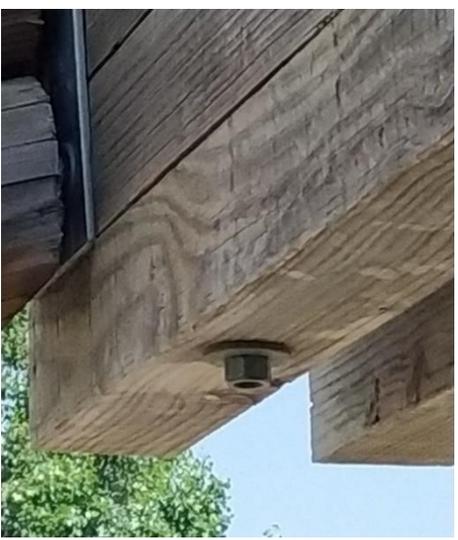
<p>Défaut de prise de filetage dans l'écrou</p>

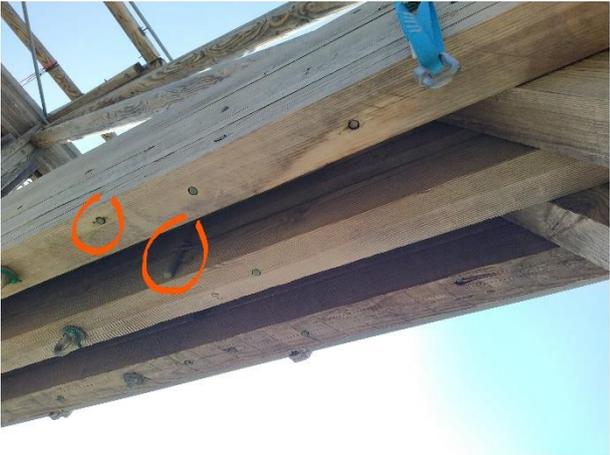
<p>Déviations de broches lors de leur mise en œuvre</p> <p>Déviations, dans la matière, décalées de l'axe de la pièce</p> <p>Déviations hors de la pièce avec sortie sur une face latérale</p>

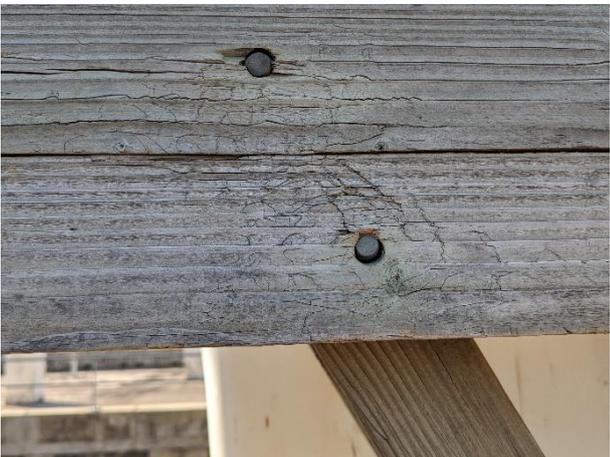
<p>Ecrasement localisé des bois</p> <p>Frappes lors de la mise en œuvre des broches</p>

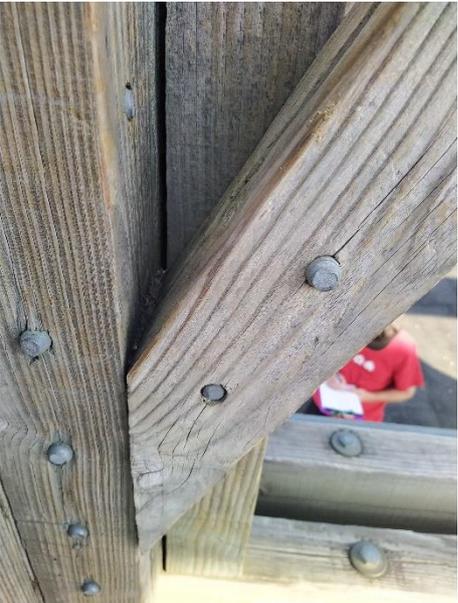
Défaut d'affleurement des boches

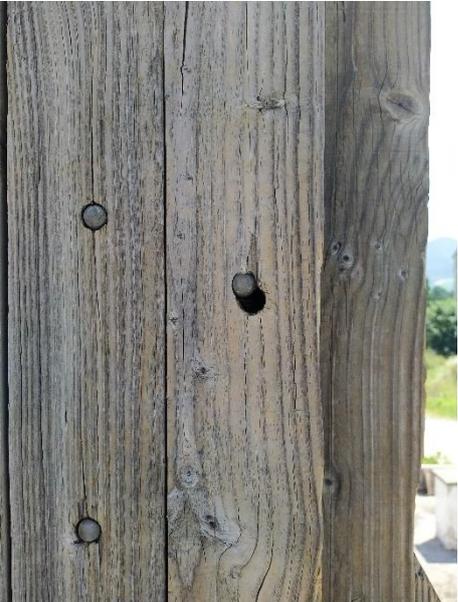
Déviation de broche malgré pré-perçage des pièces Défaut de portance locale

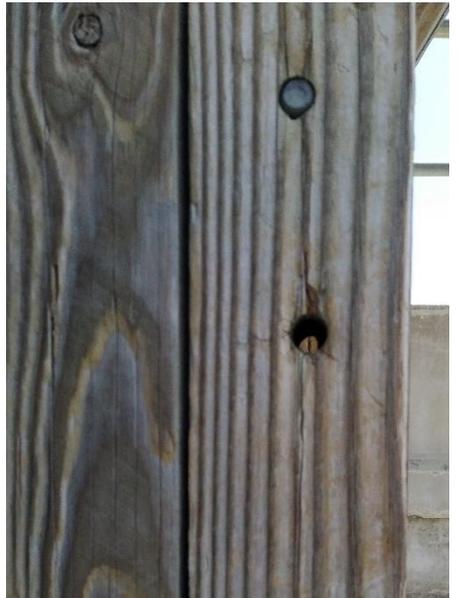
Absence de broche

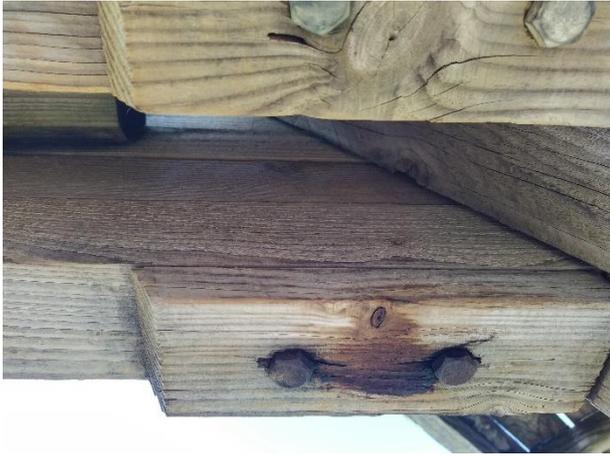
Corrosion sur les tiges métalliques d'assemblage, ici tirefonds

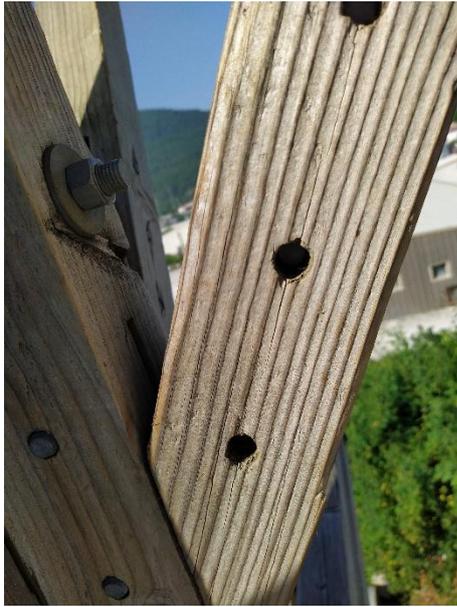
Défaut d'affleurement des boches  
Du fait de l'ouverture de l'entaille en âme

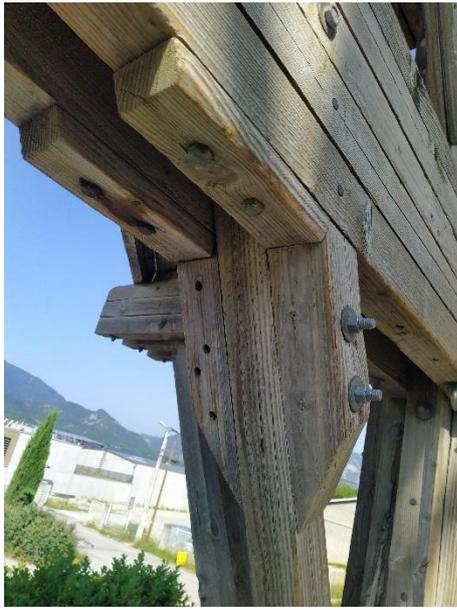
Assemblage conçu avec renforts par cale d'« embrèvement reconstitué » boulonné et cale d'appuis tirefondée

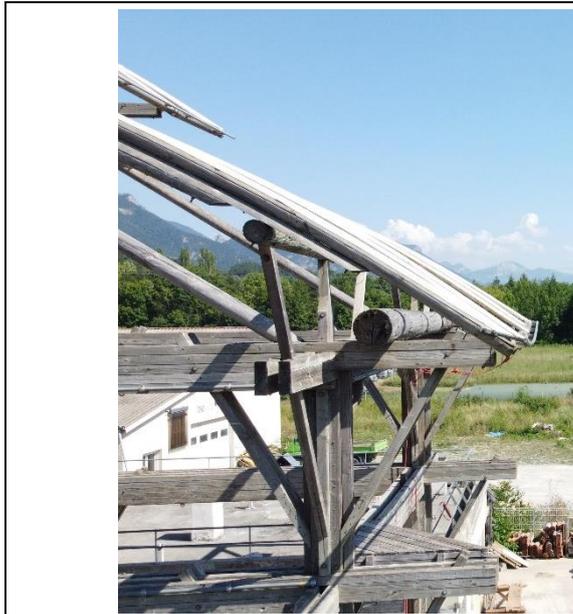
Déformation excessive de l'assemblage et du système de sablière bois et métal

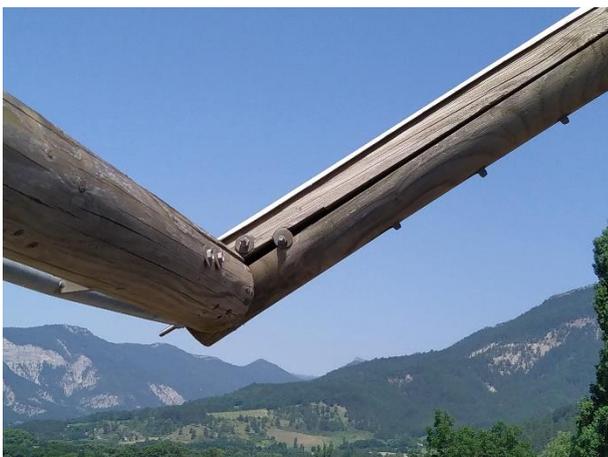
Assemblage ouvert sans organe d'assemblage de maintien

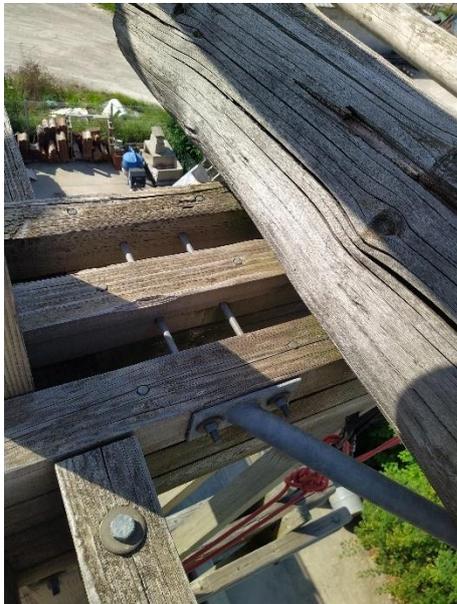
Assemblages acier galvanisé des tubes de diagonale par 2 boulons Ø12

Corrosion des rondelles

Jeu entre platine d'about de tube et bois

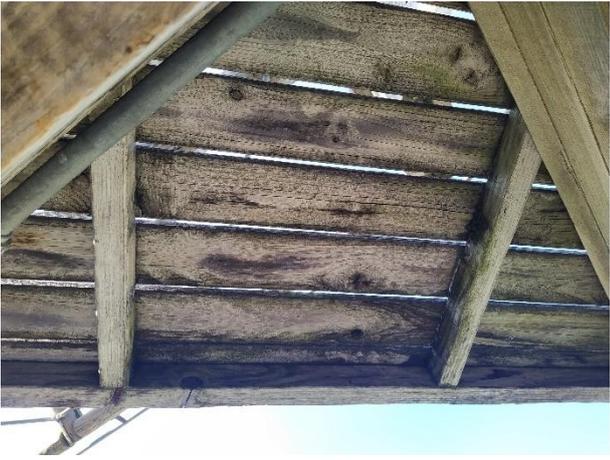
<p>Présence de plateformes triangulaires Au niveau des enrayures dans les angles de poteaux</p> <p>Bois dégradés par humidité</p>

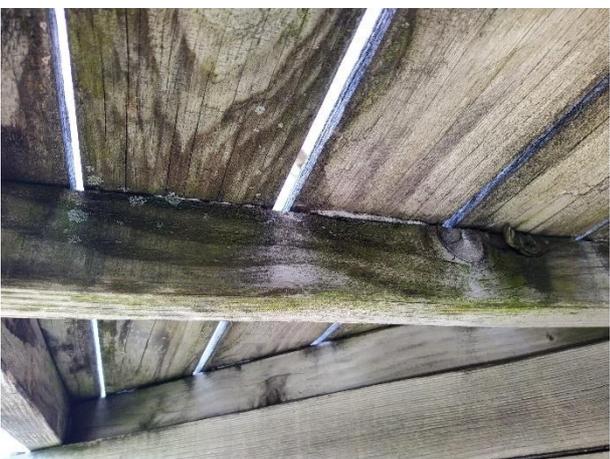
<p>Bois dégradés par l'humidité</p> <p>Développement de mousse (lichen)</p> <p>Présence de mastic à l'interface des lames de platelage avec les lambourdes (solivettes)</p> <p>Présence de nœud important (~1/2 h section)</p>

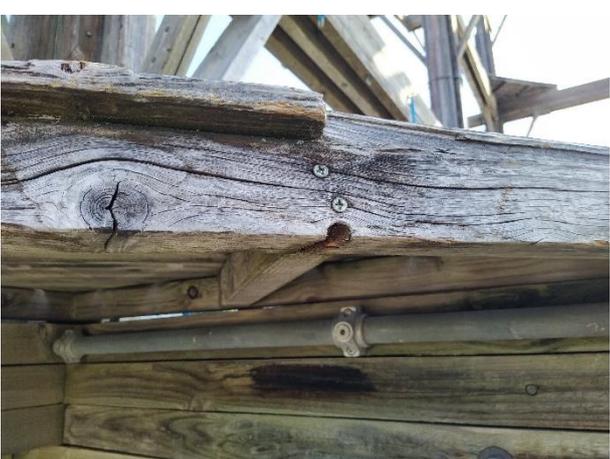
<p>Bois de plateforme dégradé</p> <p>Lame de rive cassée</p> <p>Présence de nœud important (&gt;1/2 section)</p> <p>Assemblage par vissage par bout</p>

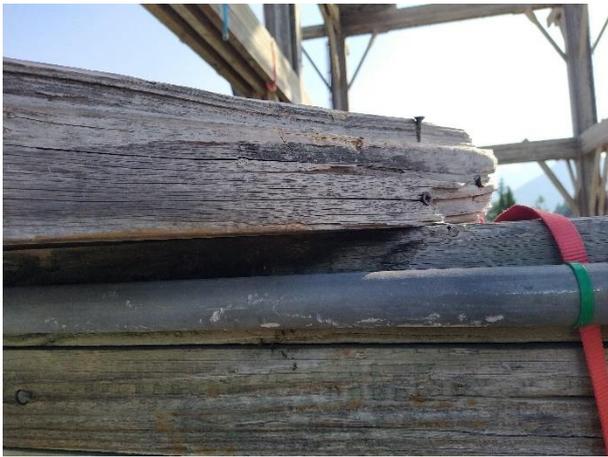
Bois de plateforme dégradé par humidité et usage  
Assemblage de maintien inadapté et cassé, inopérant

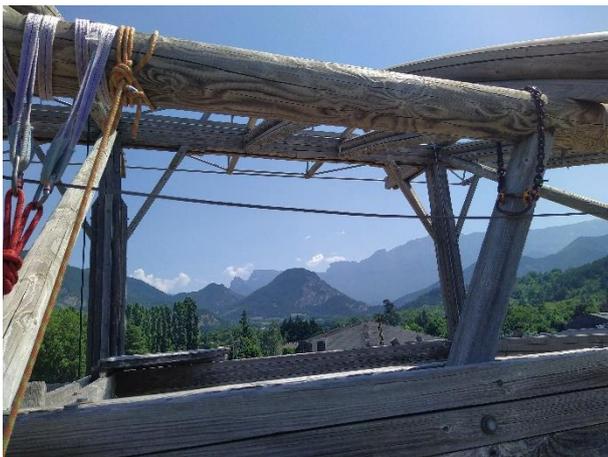
Dispositifs de type sangles, estropes, cordes, chaînes autour de la panne cylindrique

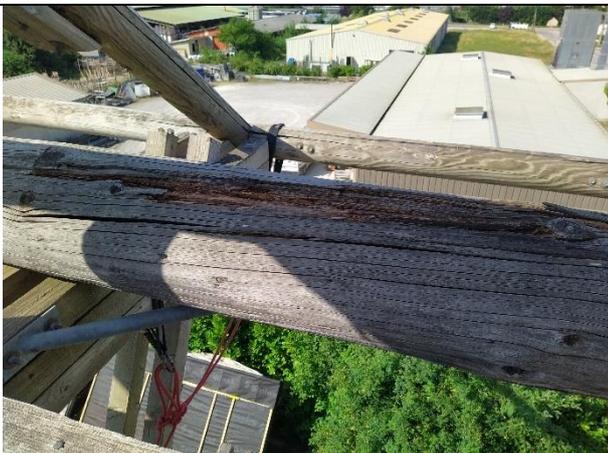
Présence d'une bille de bois « déposée » dans la structure

Pourrissement avancé, bois dégradé et humide

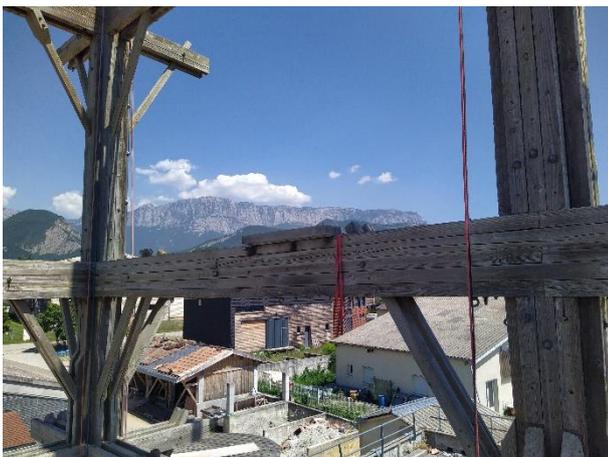
Dispositif d'exercice de rupture de corde par frottement avec mise en œuvre d'un bloc de béton à arêtes vives

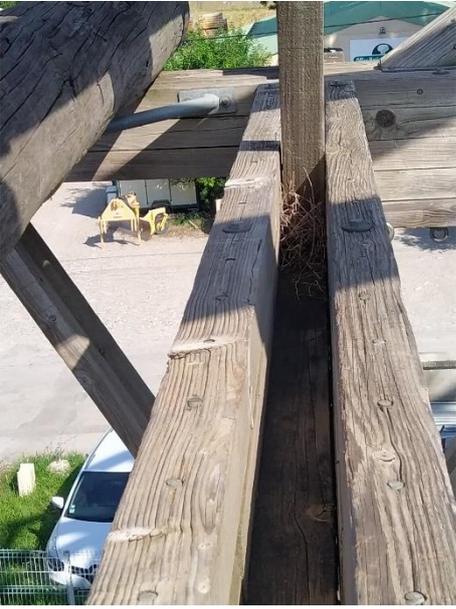
<p>Quelques (très rares) zones où poussière, feuilles, brindilles, s'accumulent et pourraient être source de rétention d'eau et d'humidité et donc de pathologie</p> <p>Nécessité de nettoyer</p>

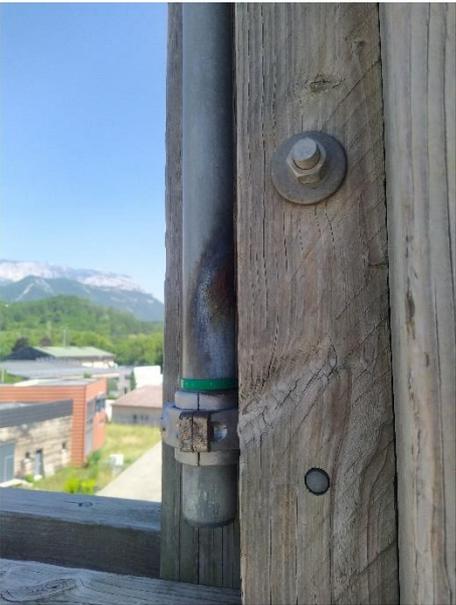
<p>Début de corrosion sur la trace vraisemblablement laissée par un arc électrique de forte puissance entre le tube en acier galvanisé et une broche métallique, lorsque la foudre avait frappé la structure</p>

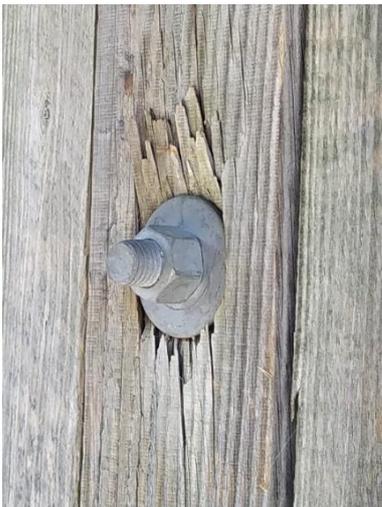
<p>Défaut de serrage trop important</p> <p>Et à contrario, certaines rondelles de boulons sont mobiles à la main</p> <p><b>PRESTATION DEMANDEE :</b> Resserrer les écrous</p>

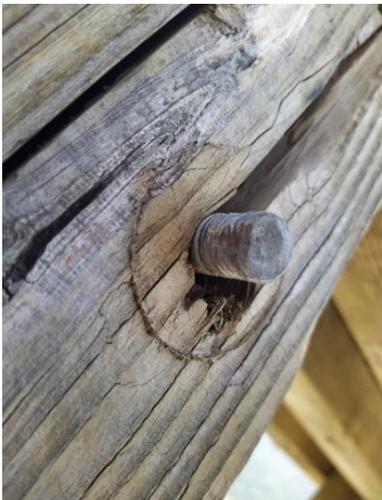
<p>Dépose de la rondelle et de l'écrou (ou anneau d'ancrage) Filetage endommagé</p> <p><b>PRESTATION DEMANDEE :</b> Remplacer ou reprendre par taraudage</p>

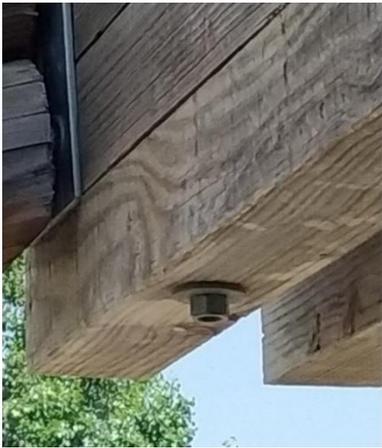
<p>Défaut de prise de filetage dans l'écrou</p> <p><b>PRESTATION DEMANDEE :</b> Resserrer l'écrou ou remplacer le boulon</p>

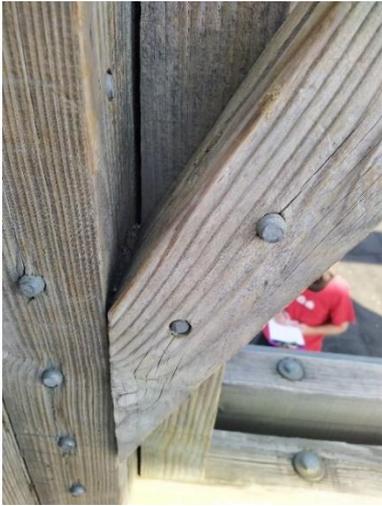
<p>Défaut d'affleurement des boches</p> <p><b>PRESTATION DEMANDEE :</b> Enfoncer les broches à fleur du bois</p>

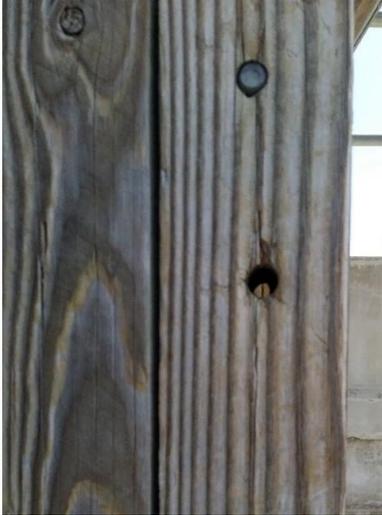
<p>Absence de broche</p> <p><b>PRESTATION DEMANDEE :</b> Ajouter la broche manquante</p>

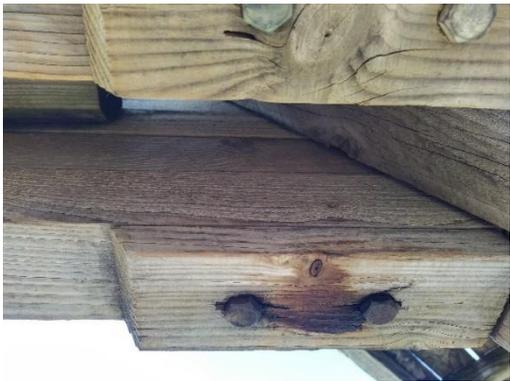
<p>Corrosion sur les tiges métalliques d'assemblage, ici tirefonds</p> <p><b>PRESTATION DEMANDEE :</b> Démonter et remplacer les tirefonds (longueur supérieure)</p>

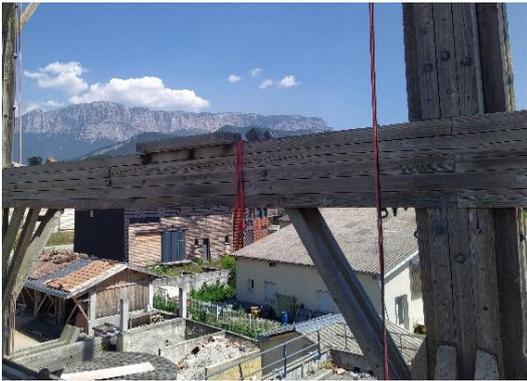
<p>Dispositif d'exercice de rupture de corde par frottement avec mise en œuvre d'un bloc de béton à arêtes vives</p> <p>Ce dispositif entraîne de légères stagnations d'eau et zone de coulure</p> <p>Pas de pathologie à ce stade</p> <p><b>PRESTATION DEMANDEE :</b> Mettre en place des rondelles de désolidarisation devant permettre le séchage entre le bois et le bloc béton</p>

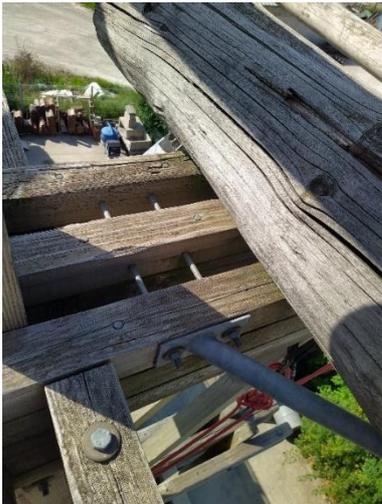
<p>Assemblages acier galvanisé des tubes de diagonale par 2 boulons Ø12</p> <p>Corrosion des rondelles</p> <p>Jeu entre platine d'about de tube et bois</p> <p><b>PRESTATION DEMANDEE :</b> Nettoyer les parties métalliques corrodées et appliquer une peinture anti-rouille Remplacer les rondelles et resserrer les boulons</p>

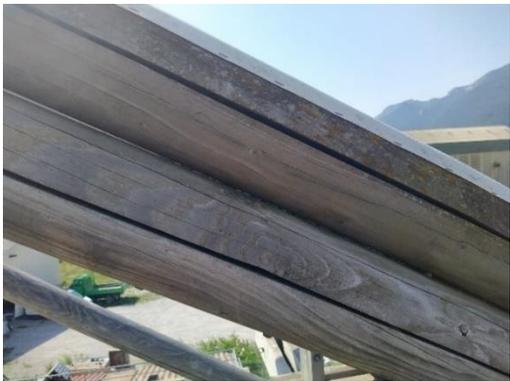
<p>Début de développement de mousse et lichen sur la face supérieure et orientée au Nord</p> <p><b>PRESTATION DEMANDEE :</b> Brosser les pièces de bois avant mise en place de la couverture</p>

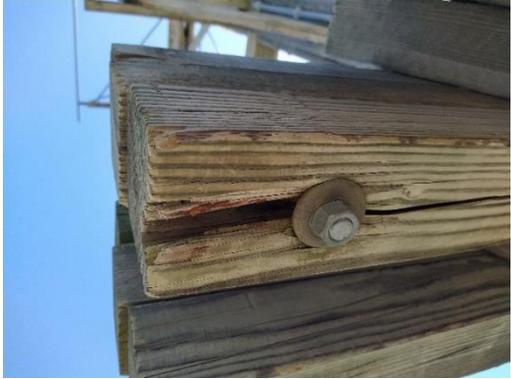
<p>Pièces d'extrémité soumises aux intempéries</p> <p>Lamelles d'extrémité des poutres lamellé-brochées dégradées par humidité sur une profondeur pouvant atteindre le premier assembleur (boulon de « fermeture » d'extrémité)</p> <p><b>PRESTATION DEMANDEE :</b> Ajouter boulon 100 mm en retrait</p>

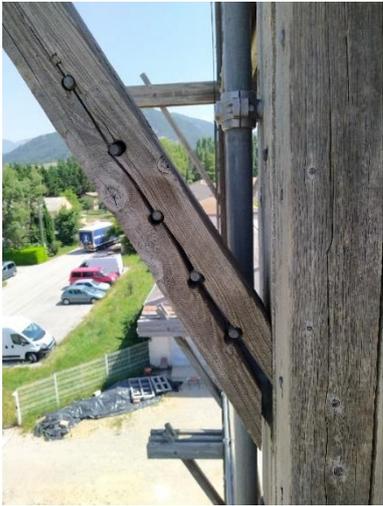
<p>Rupture de l'assemblage en compression</p> <p>Fente ouverte longitudinale le long de la file de broches</p> <p>Pièce en butée contre la lamelle de poteau</p> <p>Absence de portance locale des broches sur le bois de la diagonale</p> <p><b>PRESTATION DEMANDEE :</b></p> <p>1/ Remplacer systématiquement toutes les contrefiches présentant cette pathologie</p> <p>2/ Fretter dans les deux directions :</p> <p>2.1/ Remplacer systématiquement pour toutes les entailles en âme de contrefiches la deuxième broche d'extrémité par un boulon pour « fermer » l'assemblage</p> <p>2.2/ Mettre en œuvre 4 vis filetage total pour fretter dans la seconde direction</p>

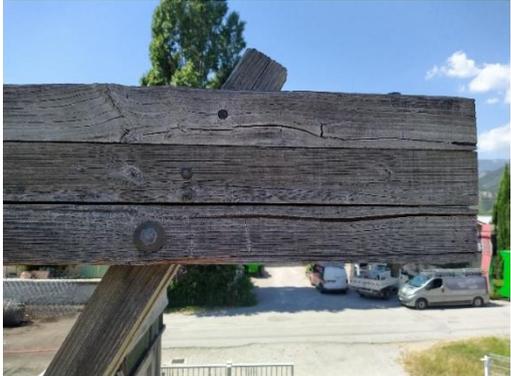
<p>Pièces d'extrémité soumises aux intempéries</p> <p>Bois dégradés par humidité</p> <p>Tête de diagonale plus sévèrement dégradée (bois de bout) et fente prononcée</p> <p><b>PRESTATION DEMANDEE :</b></p> <p>Démonter et remplacer les diagonales</p>
---	--

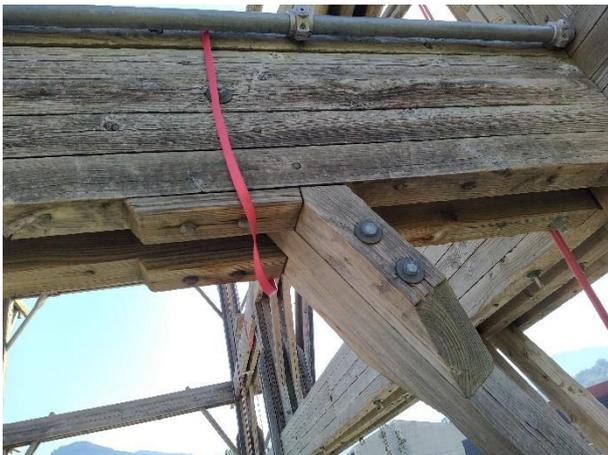
Corrosion sur les tirefonds

Présence de 4 perçages traversants dans l'une des cales d'embrèvement

Remplacer les cales dégradées et les tirefonds par des plus long avec rondelles larges de charpente bois (dito boulon)

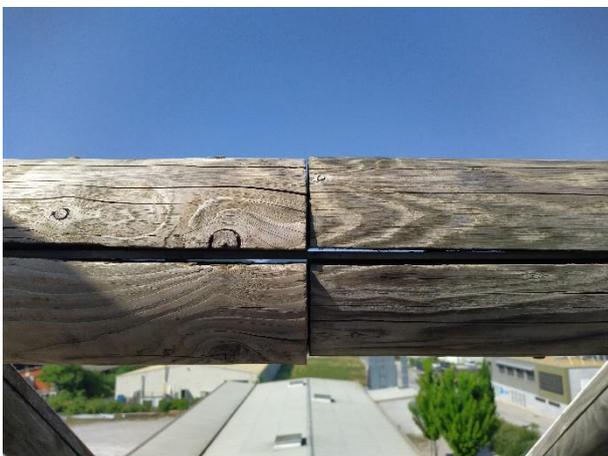
Assemblage par tôle en âme et broches verticales  
Glissement des broches dans les assemblages

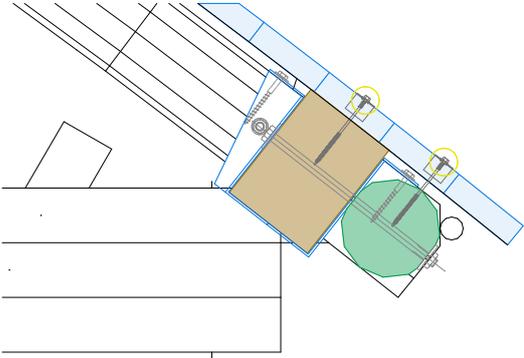
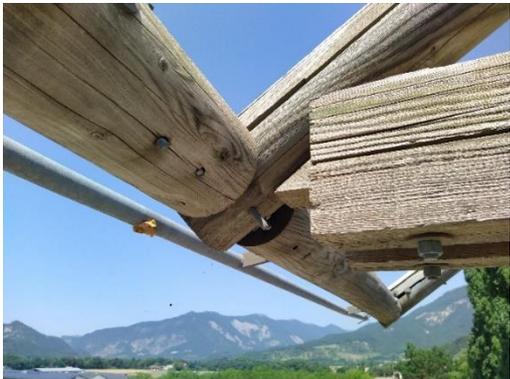
<p>Assemblage par tôle en âme et broches verticales Glissement des broches dans les assemblages L'assemblage n'est pas « fermé » par boulon Assemblage inopérant lors de glissement trop important Assemblage pied d'arbalétrier de rive avec boulon inopérant (second plan)</p>

1/ Il conviendra de prévoir que le sabot ai une géométrie et des fixation différente dans cette zone pour permettre de refermer l'assemblage et transmettre les efforts sans que les organes d'assemblage ne traverse la fissure.
