# Rapport de mission de repérage des matériaux et produits contenant de l'amiante avant réalisation de travaux

Référence du diagnostic : 122501-AAT-ind0  
Adresse du site : Lycée Ascenseur "MRA ascenseur n° KOM 78003"  
Bâtiment H  
Lycée Louis Bascan  
5 avenue du Général Leclerc  
78120 RAMBOUILLET

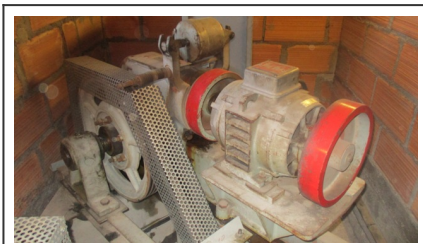
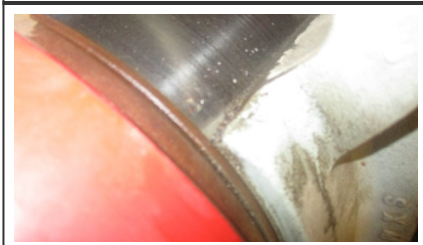
Garniture de frein rigide noire présent et visible sur le motoréducteur "n° d'équipement KOM 78003" situé dans la machinerie d'ascenseur du bâtiment H au R+5 "toiture terrasse" (Cf; planche de repérage technique).

- **Produit : Garniture rigide noire** - Ascenseurs et monte-charges » Machinerie » Garnitures de freins

- Description : Garniture rigide noire
- N° échantillon : 122501/1
- Date prélèvement : 22/05/2017
- Technicien : Grégory PRACH
- Laboratoire : NANO LABO
- Type d'analyse : MET
- N° PV : E1711318
- Remarque : Sur motoréducteur

Local	Prélèvement (P) / zones présentant des similitudes d'ouvrages (ZSO)	Etat de conservation	Remarque
Bâtiment H » "R+5" toiture terrasse » Machinerie d'ascenseur	(P)	Sans objet

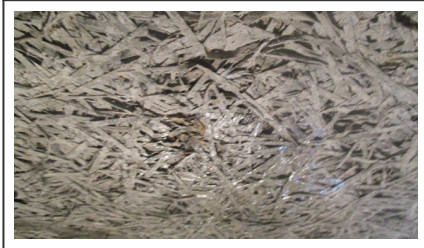
- **Produit : Panneau fibralith** - Plafonds et faux plafonds » Plafonds » Panneaux collés ou vissés

- Description : Panneau fibralith
- N° échantillon : 122501/3
- Date prélèvement : 22/05/2017
- Technicien : Grégory PRACH
- Laboratoire : NANO LABO
- Type d'analyse : MET
- N° PV : E1711320
- Remarque : Sur plafond

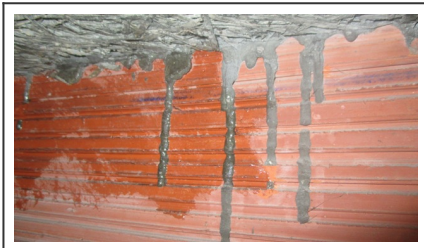
- **Produit : Enduit cimenteux** - Ascenseurs et monte-charges » Machinerie » Cou lure de ciment

- Description : Enduit cimenteux
- N° échantillon : 122501/4
- Date prélèvement : 22/05/2017
- Technicien : Grégory PRACH
- Laboratoire : NANO LABO
- Type d'analyse : MET
- N° PV : E1711321
- Remarque : Cou lures sur murs

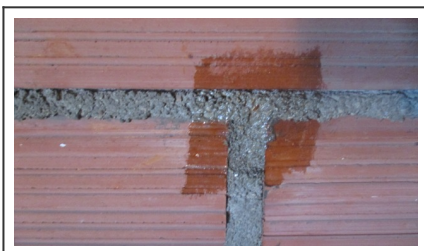
- **Produit : Joint cimenteux** - Parois verticales intérieures et enduits » Murs et cloisons en "dur" » Mastic/joint

- Description : Joint cimenteux
- N° échantillon : 122501/5
- Date prélèvement : 22/05/2017
- Technicien : Grégory PRACH
- Laboratoire : NANO LABO
- Type d'analyse : MET
- N° PV : E1711322
- Remarque : Scellement entre briques murales

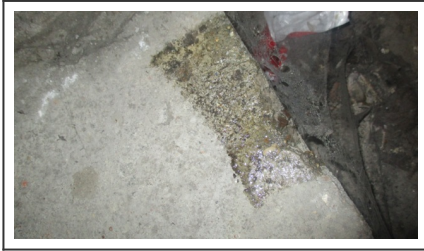
- **Produit : Béton** - Revêtements de sol et de murs » Revêtements de sol » Ragréage

- Description : Béton
- N° échantillon : 122501/6
- Date prélèvement : 22/05/2017
- Technicien : Grégory PRACH
- Laboratoire : NANO LABO
- Type d'analyse : MET
- N° PV : E1711323
- Remarque : Au sol

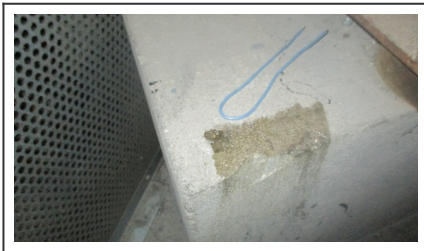
- **Produit : Béton** - Parois verticales intérieures et enduits » Murs et cloisons en "dur" » Enduits lissés ou talochés

- Description : Béton
- N° échantillon : 122501/7
- Date prélèvement : 22/05/2017
- Technicien : Grégory PRACH
- Laboratoire : NANO LABO
- Type d'analyse : MET
- N° PV : E1711324
- Remarque : Sur socle de motoréducteur

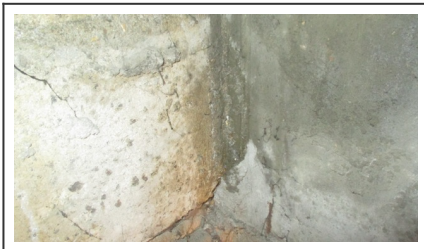
- **Produit : Enduit ciment + béton** - Ascenseurs et monte-charges » Gaine (trémie) » Enduits lissés ou talochés

- Description : Enduit ciment + béton
- N° échantillon : 122501/8
- Date prélèvement : 22/05/2017
- Technicien : Grégory PRACH
- Laboratoire : NANO LABO
- Type d'analyse : MET
- N° PV : E1711325
- Remarque : Sur paroi de gaine d'ascenseur

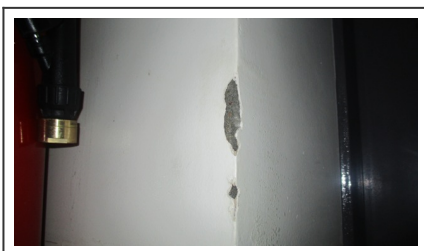
- **Produit : Peinture + enduit ciment** - Parois verticales intérieures et enduits » Murs et cloisons en "dur" » Enduits lissés ou talochés

- Description : Peinture + enduit ciment
- N° échantillon : 122501/9
- Date prélèvement : 22/05/2017
- Technicien : Grégory PRACH
- Laboratoire : NANO LABO
- Type d'analyse : MET
- N° PV : E1711326
- Remarque : Sur mur "proche châssis d'ascenseur"

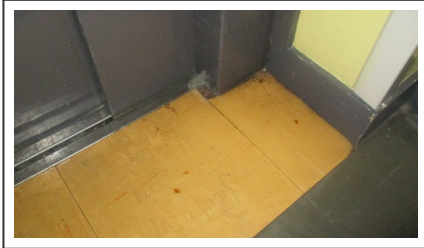
- **Produit : Dalle semi-rigide beige + colle marron** - Revêtements de sol et de murs » Revêtements de sol » Dalles de sol

- Description : Dalle semi-rigide beige + colle marron
- N° échantillon : 122501/10
- Date prélèvement : 22/05/2017
- Technicien : Grégory PRACH
- Laboratoire : NANO LABO
- Type d'analyse : MET
- N° PV : E1711327
- Remarque : Au sol

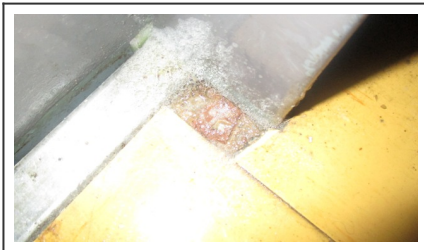
- **Produit : Ragréage rose** - Revêtements de sol et de murs » Revêtements de sol » Ragréage

- Description : Ragréage rose
- N° échantillon : 122501/11
- Date prélèvement : 22/05/2017
- Technicien : Grégory PRACH
- Laboratoire : NANO LABO
- Type d'analyse : MET
- N° PV : E1711328
- Remarque : Sous dalle semi-rigide

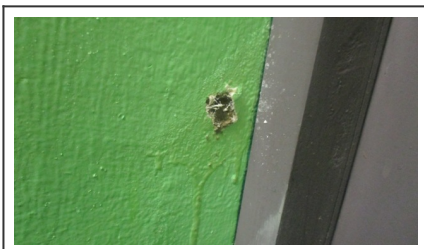
- **Produit : Peinture + enduit ciment** - Parois verticales intérieures et enduits » Murs et cloisons en "dur" » Enduits lissés ou talochés

- Description : Peinture + enduit ciment
- N° échantillon : 122501/12
- Date prélèvement : 22/05/2017
- Technicien : Grégory PRACH
- Laboratoire : NANO LABO
- Type d'analyse : MET
- N° PV : E1711329
- Remarque : Sur mur "proche châssis d'ascenseur"

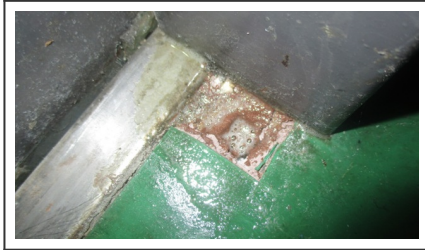
**Produit : Ragréage rose - Revêtements de sol et de murs » Revêtements de sol » Ragréage**

- Description : Ragréage rose
- N° échantillon : 122501/13
- Date prélèvement : 22/05/2017
- Technicien : Grégory PRACH
- Laboratoire : NANO LABO
- Type d'analyse : MET
- N° PV : E1711330
- Remarque : Sous dalle semi-rigide

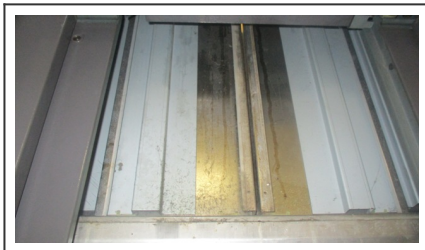
● **Produit : Porte palière métallique - Ascenseurs et monte-charges » Portes palières » Portes**

- Description : Porte palière métallique
- Justification : Matériau ou produit qui par nature ne contient pas d'amiante
- Remarque :

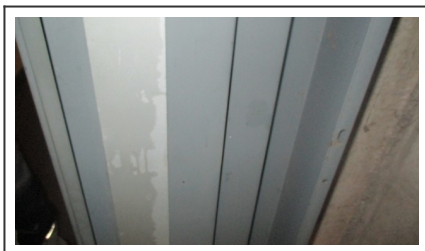
● **Produit : Porte cabine métallique - Ascenseurs et monte-charges » Portes palières » Portes**

- Description : Porte cabine métallique
- Justification : Matériau ou produit qui par nature ne contient pas d'amiante
- Remarque :
