Pré-Rapport de mission de repérage des matériaux et produits contenant de l'amiante avant réalisation de travaux

Rapport de visite n° RDA2508/97554

Lycée
Divers locaux situés dans les bâtiments B, C, D
Lycée Louis Blériot
Rue Léo Lagrange
78190 TRAPPES

Visite du 25/08/2015

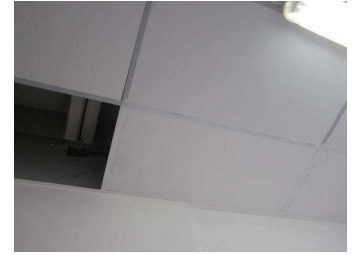
V-3 PRODUIT N° 3 : FAUX PLAFONDS

Description : Plaque dur plâtreuse + papier

Résultat : L'analyse en laboratoire n'a pas révélé la présence de fibres d'amiante dans ce produit.

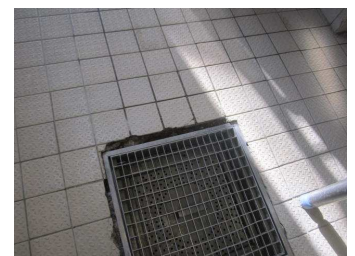
V-4 PRODUIT N° 4 : REVÊTEMENTS DE SOL

Description : Colle de carrelage antidérapant blanc

Résultat : L'analyse en laboratoire n'a pas révélé la présence de fibres d'amiante dans ce produit.

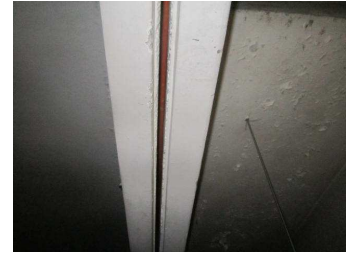
IV-5 PRODUIT N° 5 : POUTRES ET CHARPENTES

Description : Enduit cimenteux

Résultat : L'analyse en laboratoire n'a pas révélé la présence de fibres d'amiante dans ce produit.

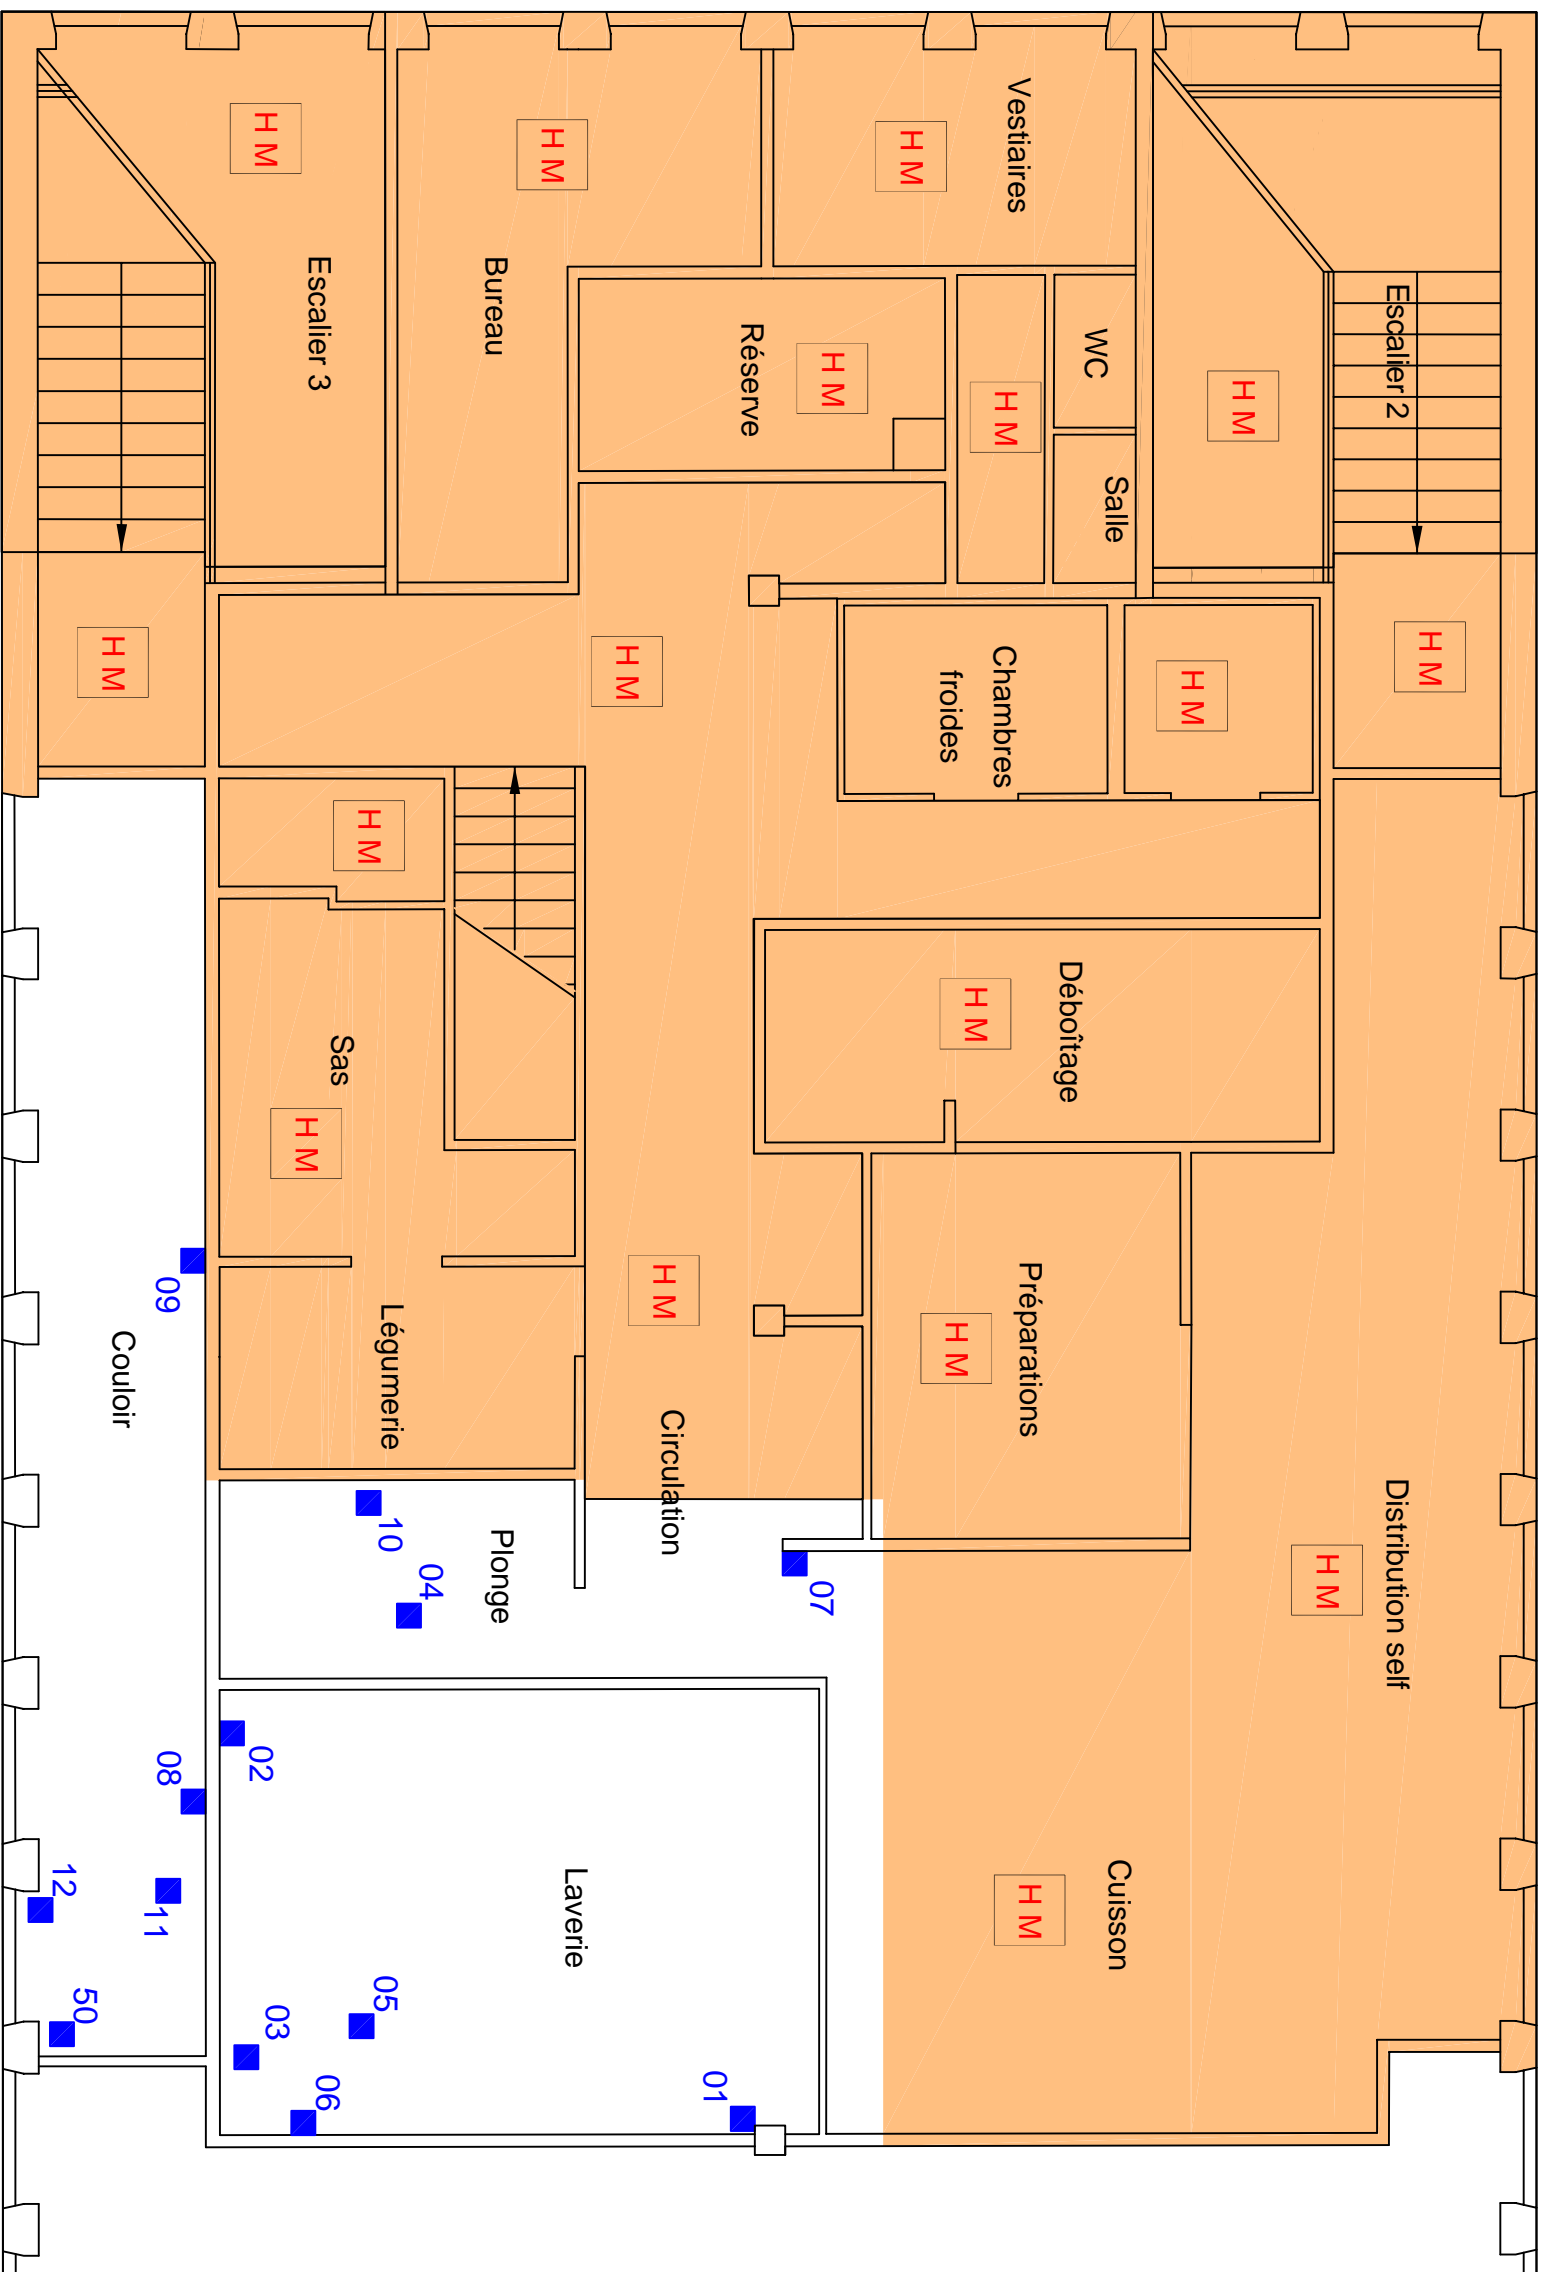
Planche de repérage technique des produits
à base de fibres d'amiante

Rue Léo Lagrange
78190 TRAPPES
Lycée Louis Blériot
Bâtiment B
1er étage

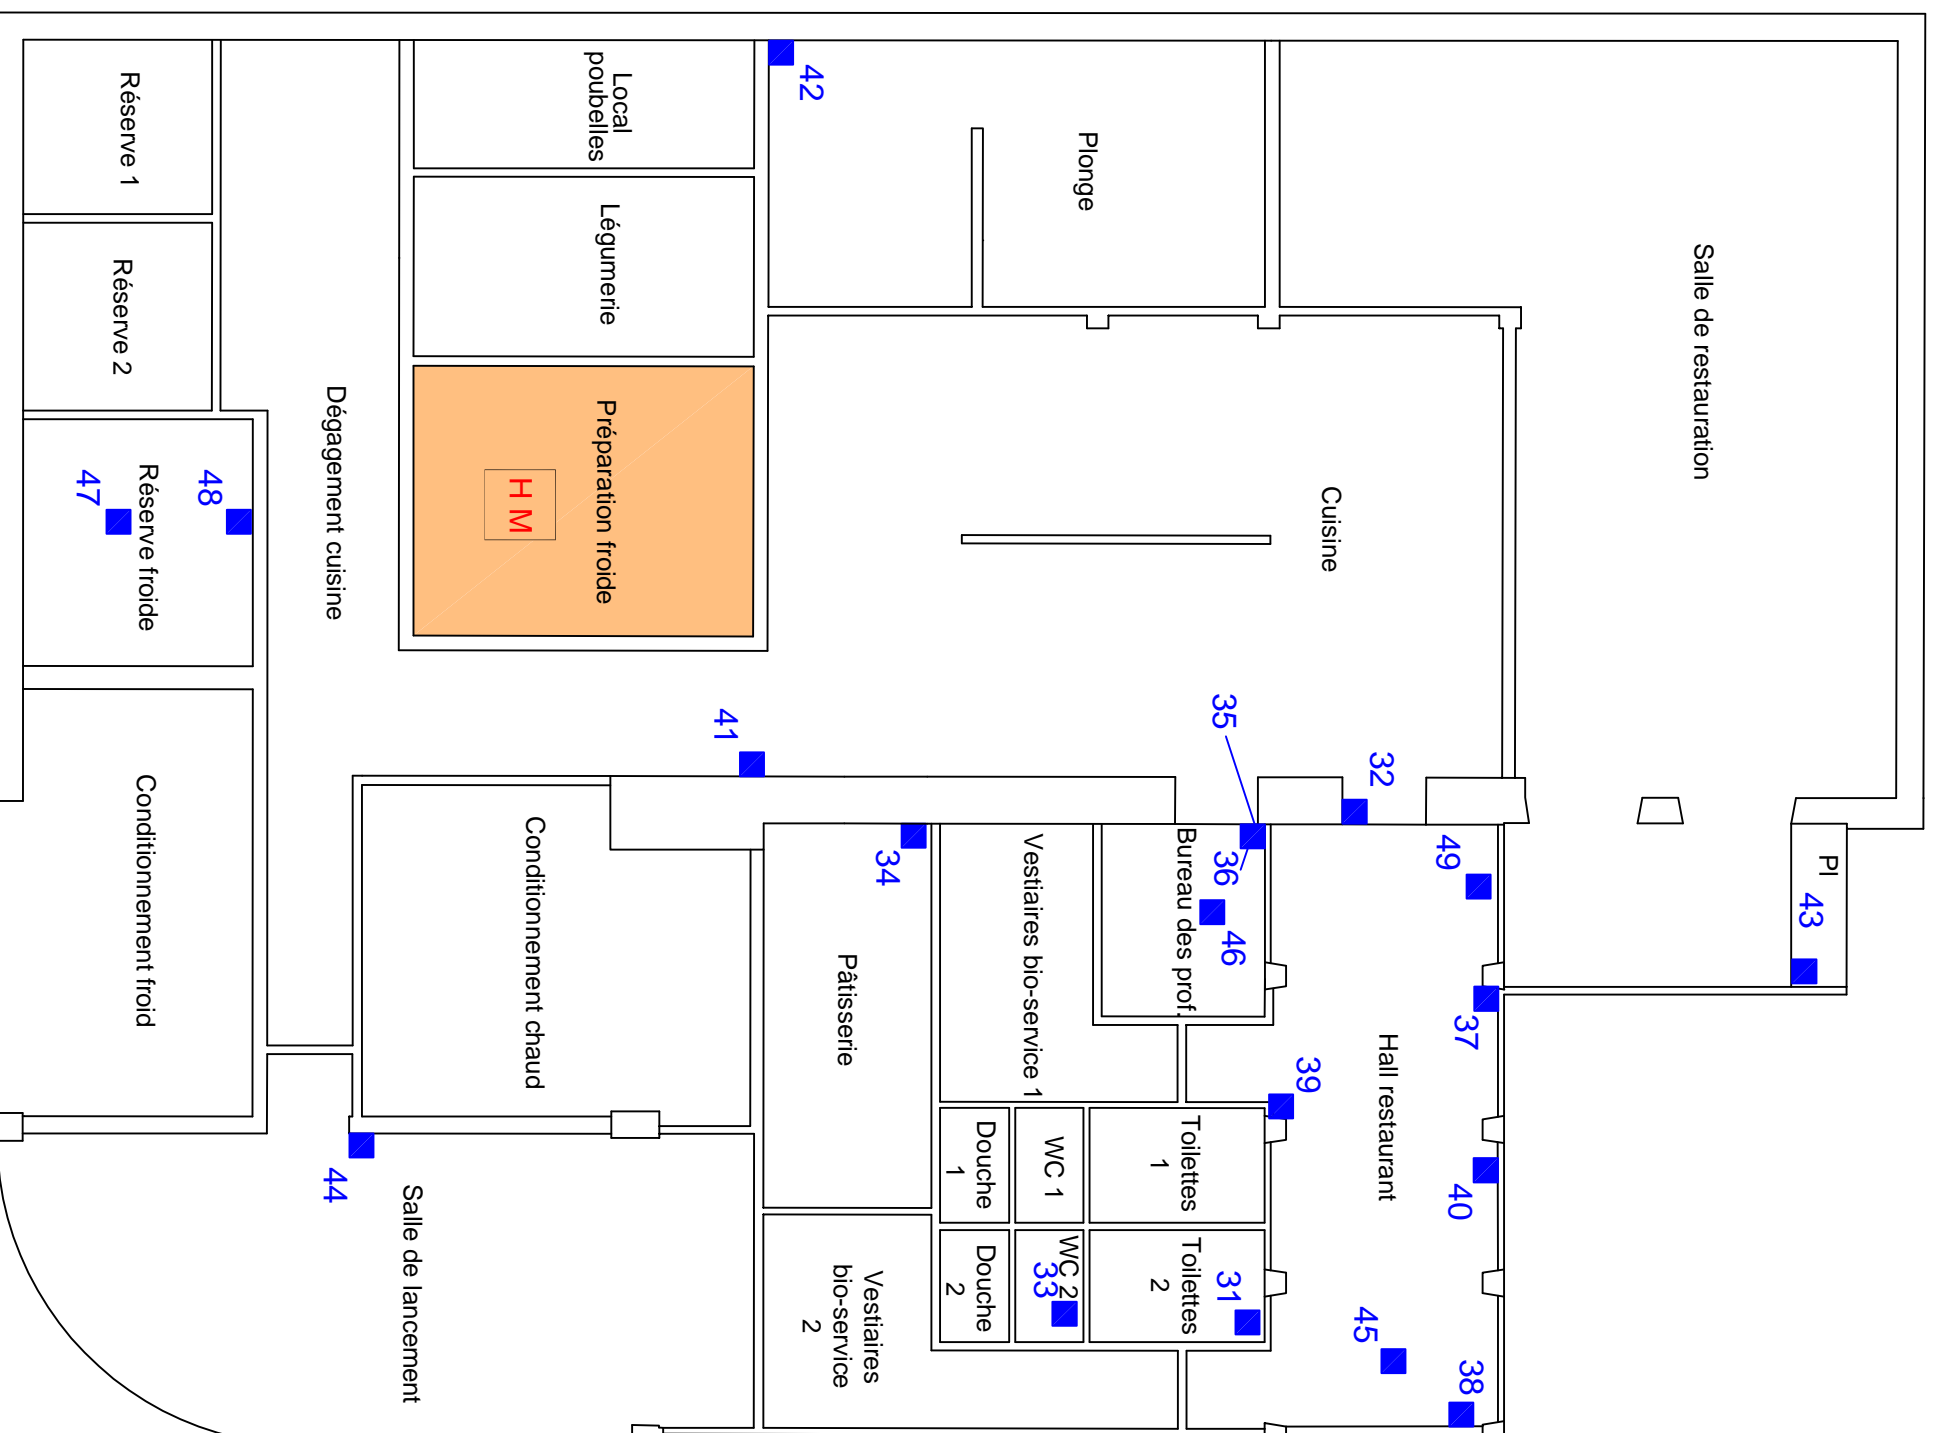
Planche de repérage technique des produits
à base de fibres d'amiante

Rue Léo Lagrange
78190 TRAPPES
Lycée Louis Blériot
Bâtiment D
Cuisine pédagogique - Rez de chaussée
