56 - AURAY
Lycée Benjamin Franklin

Lycée Benjamin Franklin - AURAY
Réfection clôture OUEST

ETAT DE L'EXISTANT

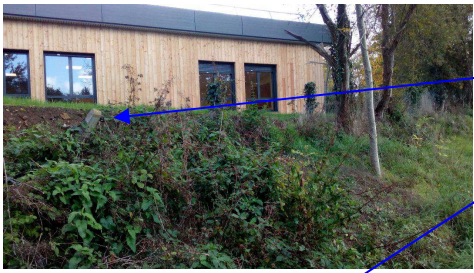
Restes d'un poteau de la clôture initiale

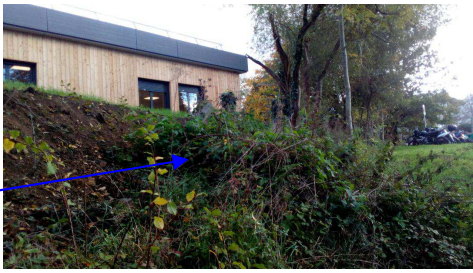
Disparition de la clôture initiale sous le remblai et les aménagements

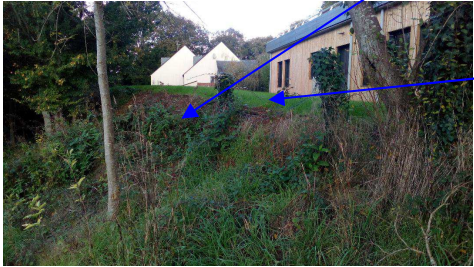
Absence de sécurisation du site et des accès aux bâtiments

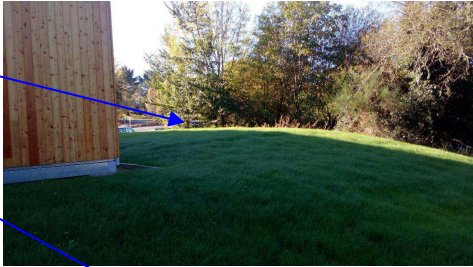
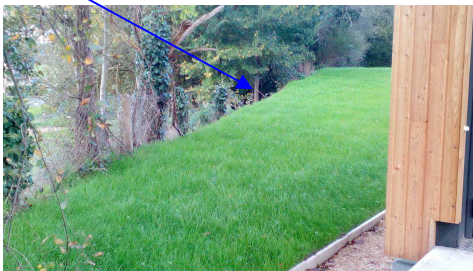
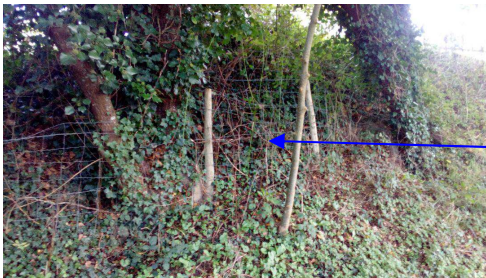
Grillage obsolète

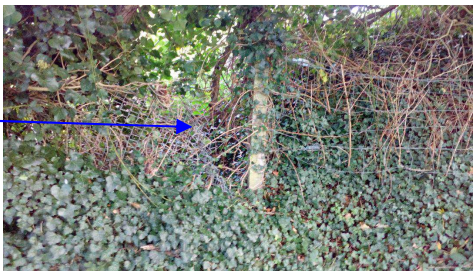
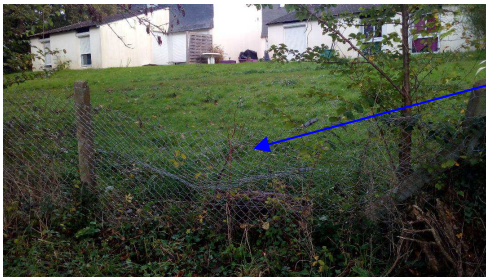
Dégradations

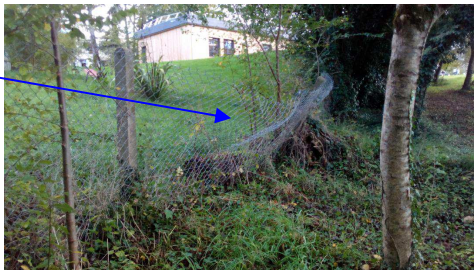
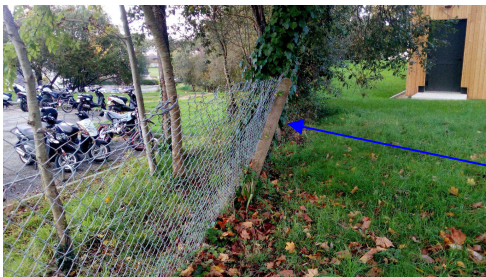
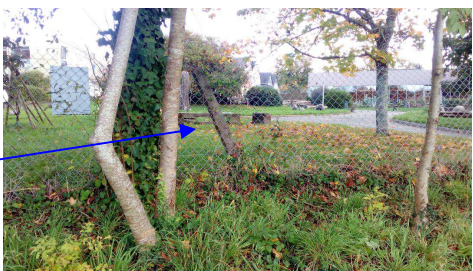
Perte de solidité et de stabilité / risque de chutes des poteaux et/ ou de personnes
