Diagnostic plomb avant travaux :
identification et repérage des
peintures pouvant constituer une
source de risque d'exposition au
plomb

Référence du diagnostic : 112922-RPB-ind0
Adresse du site : Lycée
Pièce G0025 - Salle P 1B "salle chimie n°60"
Lycée Jean-Baptiste Say
11bis rue d'Auteuil
75016 PARIS

LOCAL CONCERNÉ N° 1 : BÂTIMENT G » RDC » PIÈCE G0025 - SALLE P 1B "SALLE CHIMIE N°60"

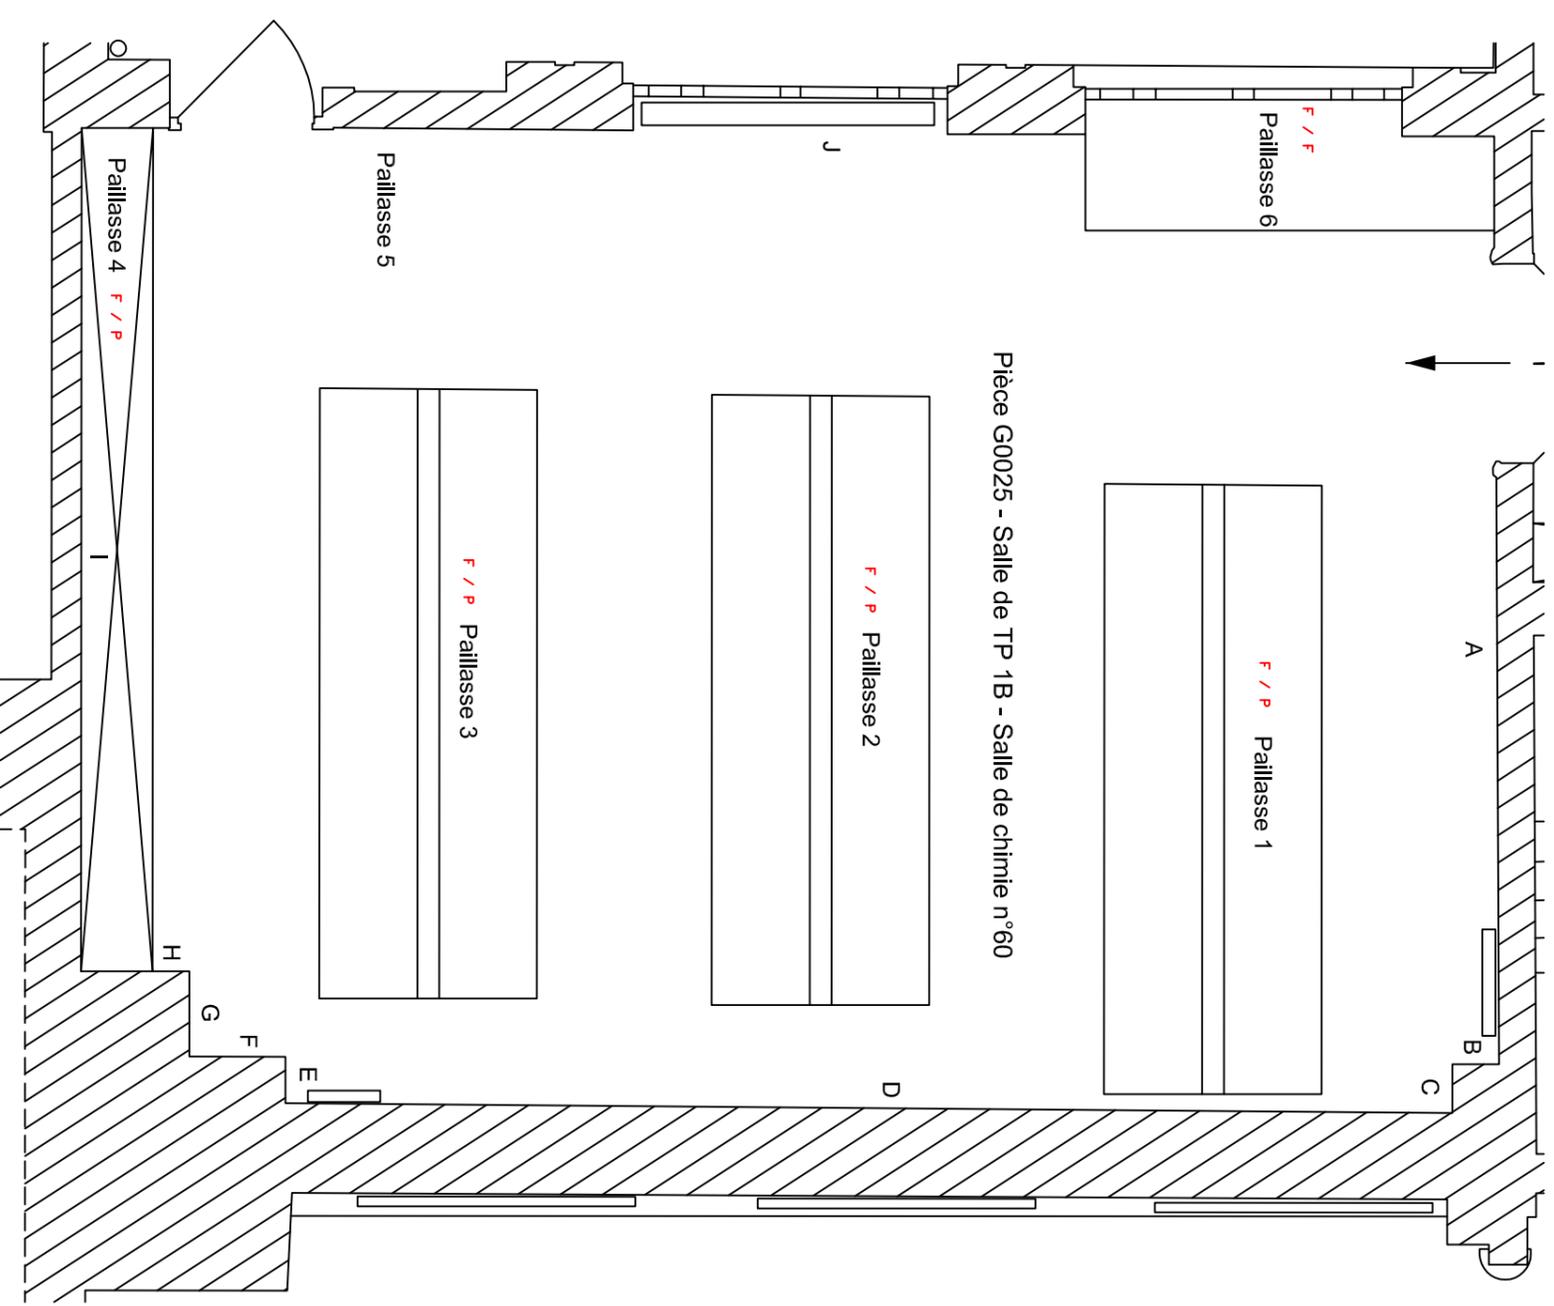
Cartographie des peintures à base de plomb

Les annotations en rouge correspondent aux éléments dont l'analyse a révélé la présence de plomb dans les peintures.

- F / Pi Falence sur paillasse
- F / Fi Falence sur sur appui de fenêtre
