Diagnostic plomb avant travaux : identification et repérage des peintures pouvant constituer une source de risque d'exposition au plomb

Référence du diagnostic : 106270-RPB-ind0
Adresse du site : Lycée
Bâtiment Cour Longchamp
Lycée Janson de Saille
106, rue de la Pompe
75016 PARIS

Cartographie des canalisations et peintures à base de plomb

Bâtiment Cour Longchamp
Rez-de-chaussée

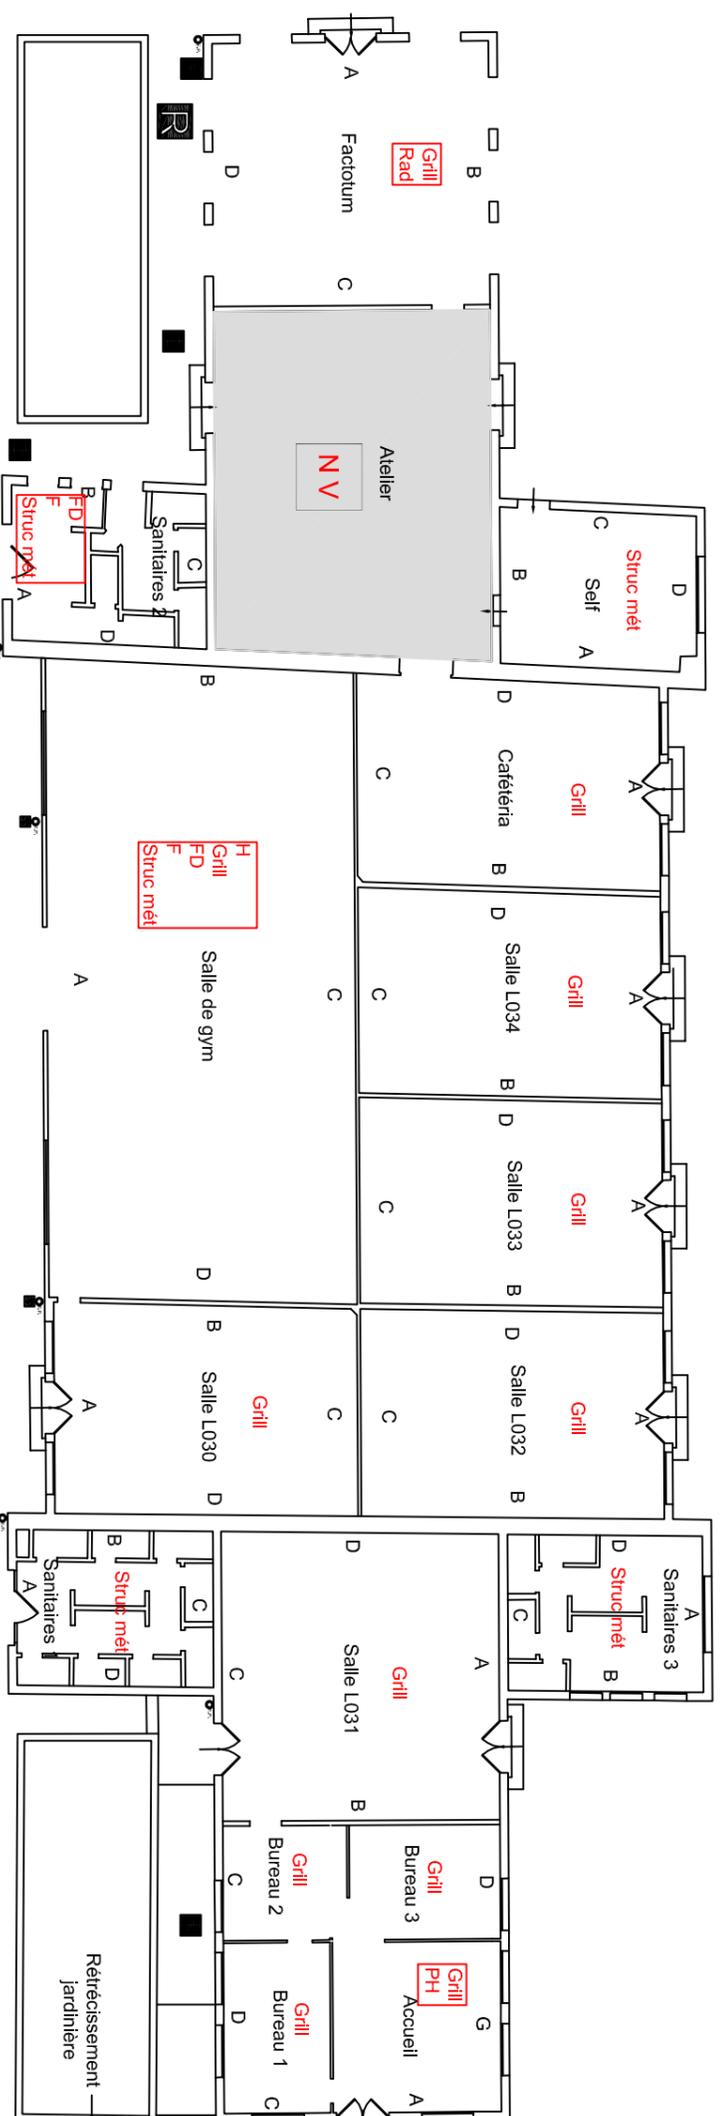
Planche n°01/01 Révision : Indice : 0

Les annotations en rouge correspondent aux éléments dont l'analyse a révélé la présence de plomb dans les peintures.
