Rapport de visite n° RPB1510/90865

CONSTAT DES RISQUES D'EXPOSITION AU PLOMB

Lycée
Laboratoire, salle de collection, local de ménage
Lycée Buffon
16 boulevard Pasteur
75015 PARIS

Visite du 15/10/2014

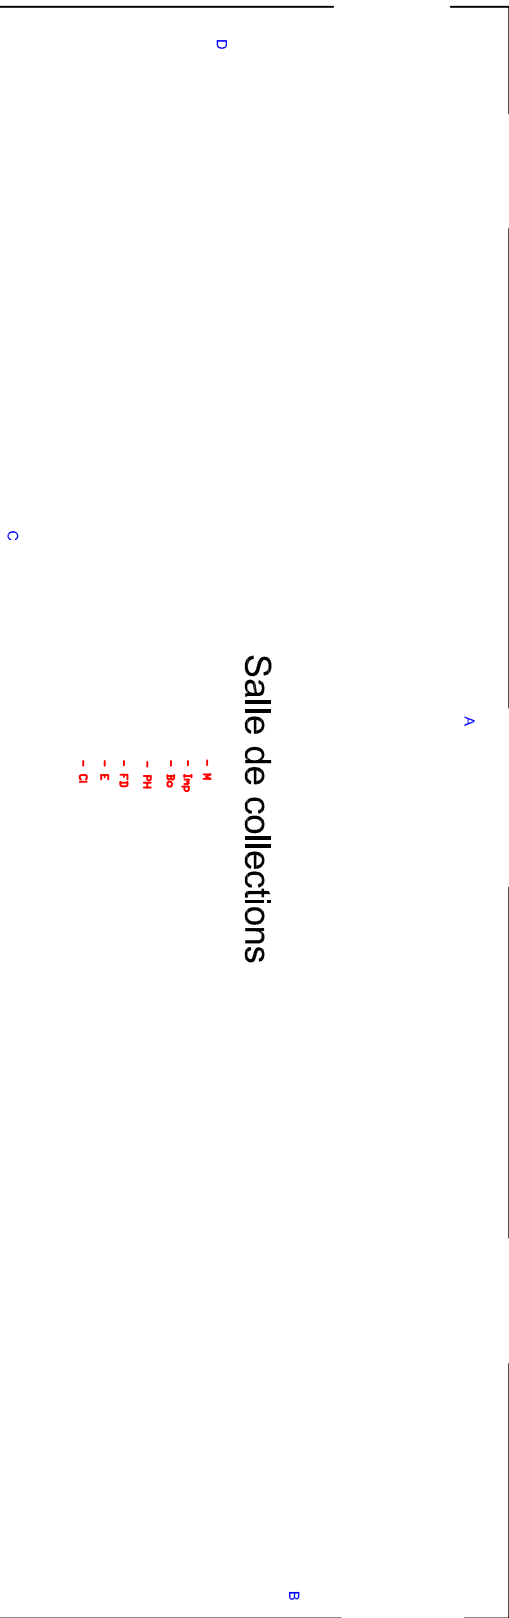
Schema réalisé par M.HAESMANS le 17/11/2014 Dossier n° 90965
Planche n°02/02 Révision : 0 Indice : 0

Les annotations en rouge correspondent aux éléments dont l'analyse a révélé la présence de plomb dans les peintures.

- M
- Jap
- Ba
- Pl
- FD
- E
- Di

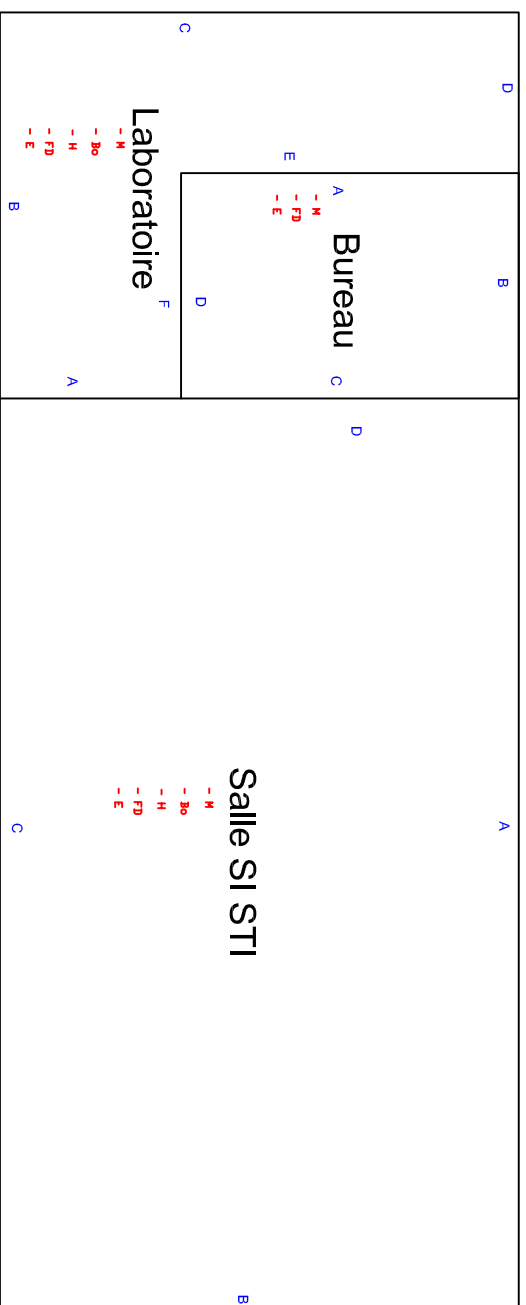
Schema réalisé par M.HAESMANS le 17/11/2014 Dossier n° 90965
Planche n°01/02 Révision : Indice : 0

Les annotations en rouge correspondent aux éléments dont l'analyse a révélé la présence de plomb dans les peintures.
