RAPPORT DE FIN D'ETUDE n° 01-0906

INVENTAIRE DES MATERIAUX ET PRODUITS A BASE D'AMIANTE

Lycée Jean Jaurès
25, rue Charles Lecoq
95030 ARGENTEUIL

ANNEXE DU RAPPORT N° 01-0906

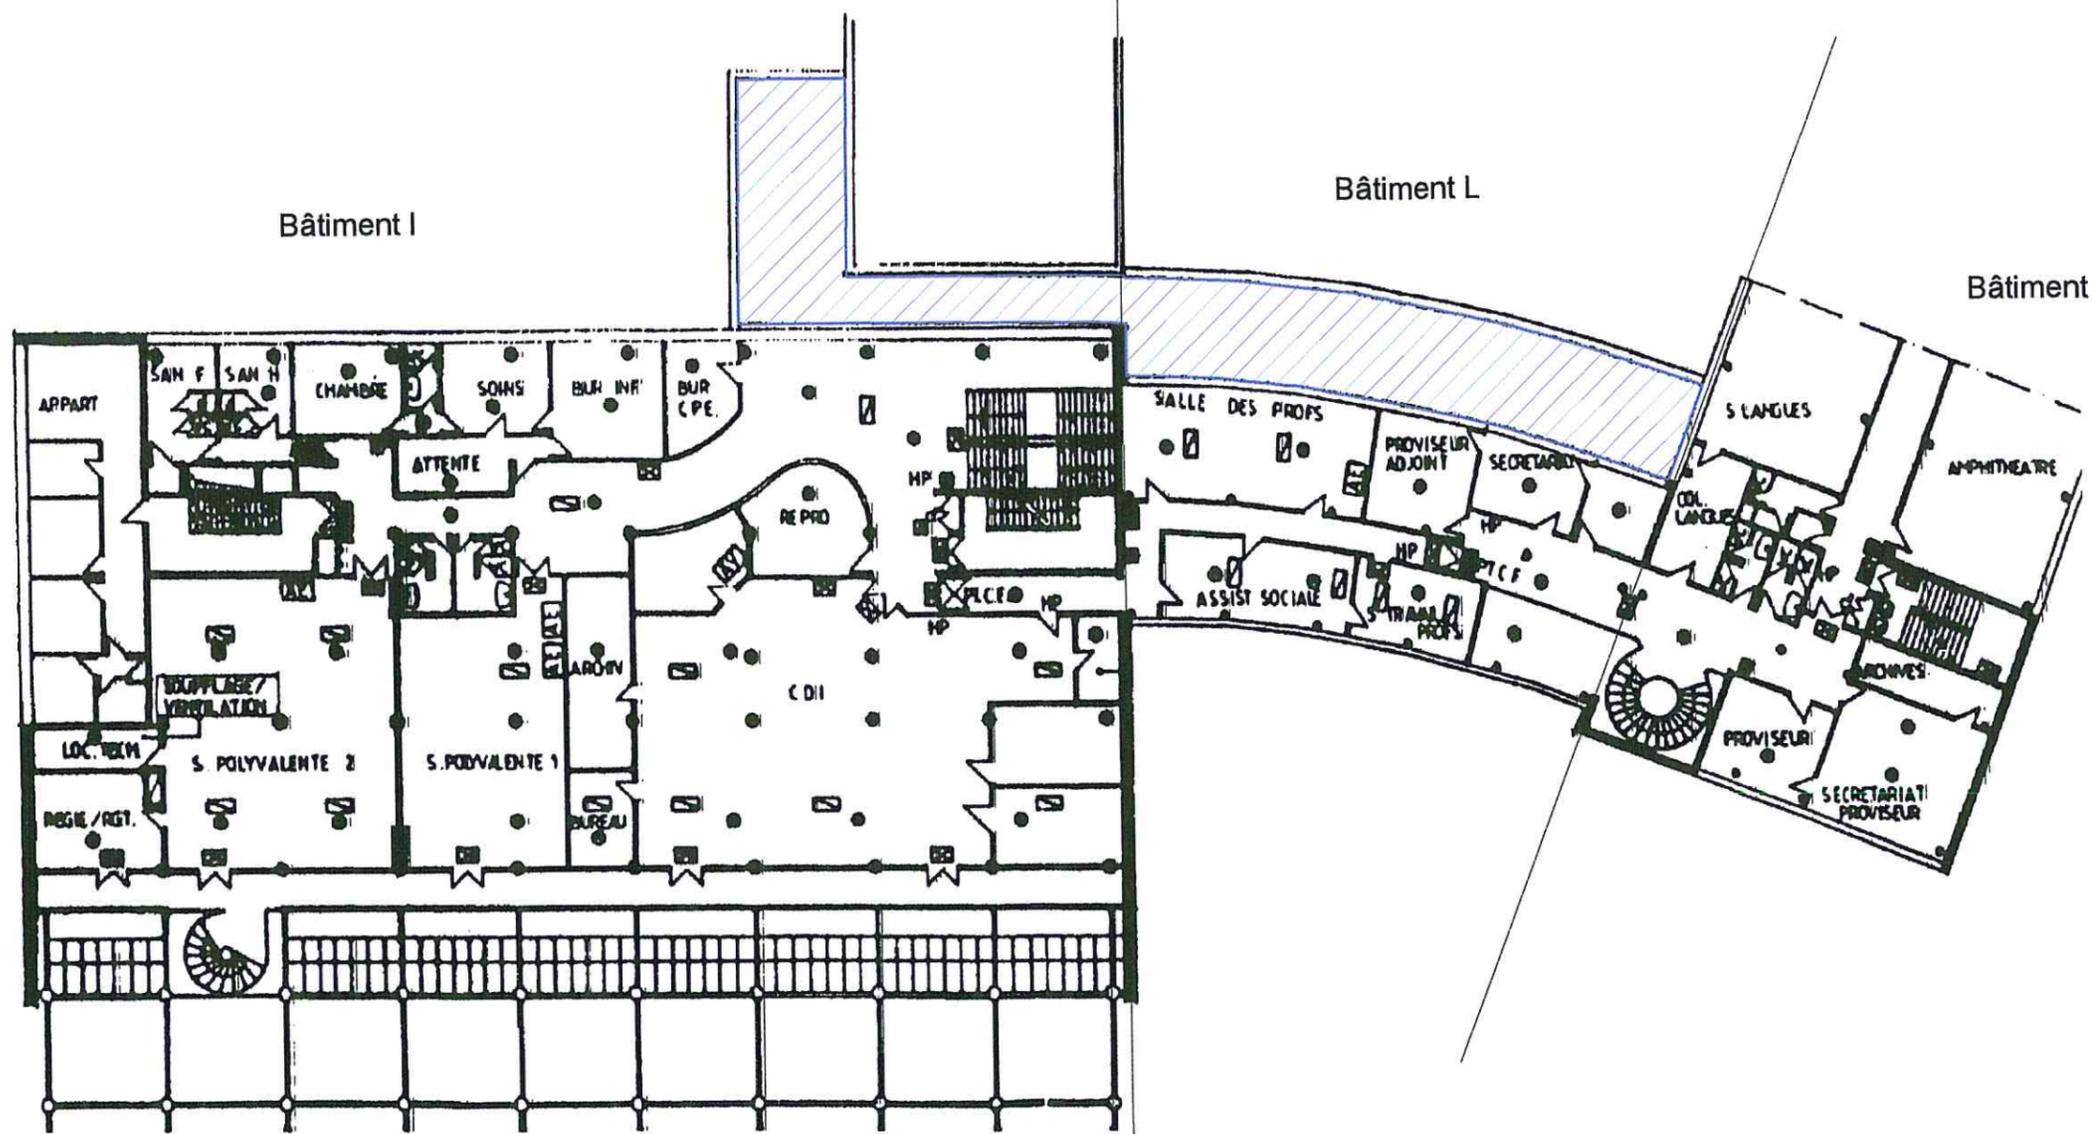
ARCALIA	PLAN DE REPERAGE DES MATERIAUX CONTENANT DE L'AMIANTE	N° Dossier	0077
		N° Sous Dossier	31
		Page	2 / 3
REFERENCE	DESIGNATION DU BATIMENT	NIVEAU	
Bâtiment I et L	Internat / Enseignement / Restauration et Accueil / Administration	R+1

Légende	Réf. Analyse	Type de matériau	Résultat analyse	Friable	Localisation	Etat	Risque	Quantité	Observations
x	M978	Etanchéité	chrysotile	non	Terrasse	BE	0	70 m ²	revêtement bitumineux noir

Légende	Réf. Analyse	Type de matériau	Résultat analyse	Friable	Localisation	Etat	Risque	Quantité	Observations
x	M978	Etanchéité	chrysotile	non	Terrasse	BE	0	100 m ²	revêtement bitumineux noir

Légende	Réf. Analyse	Type de matériau	Quantité	Observations
	M978	Etanchéité	170 m²	revêtement bitumineux noir

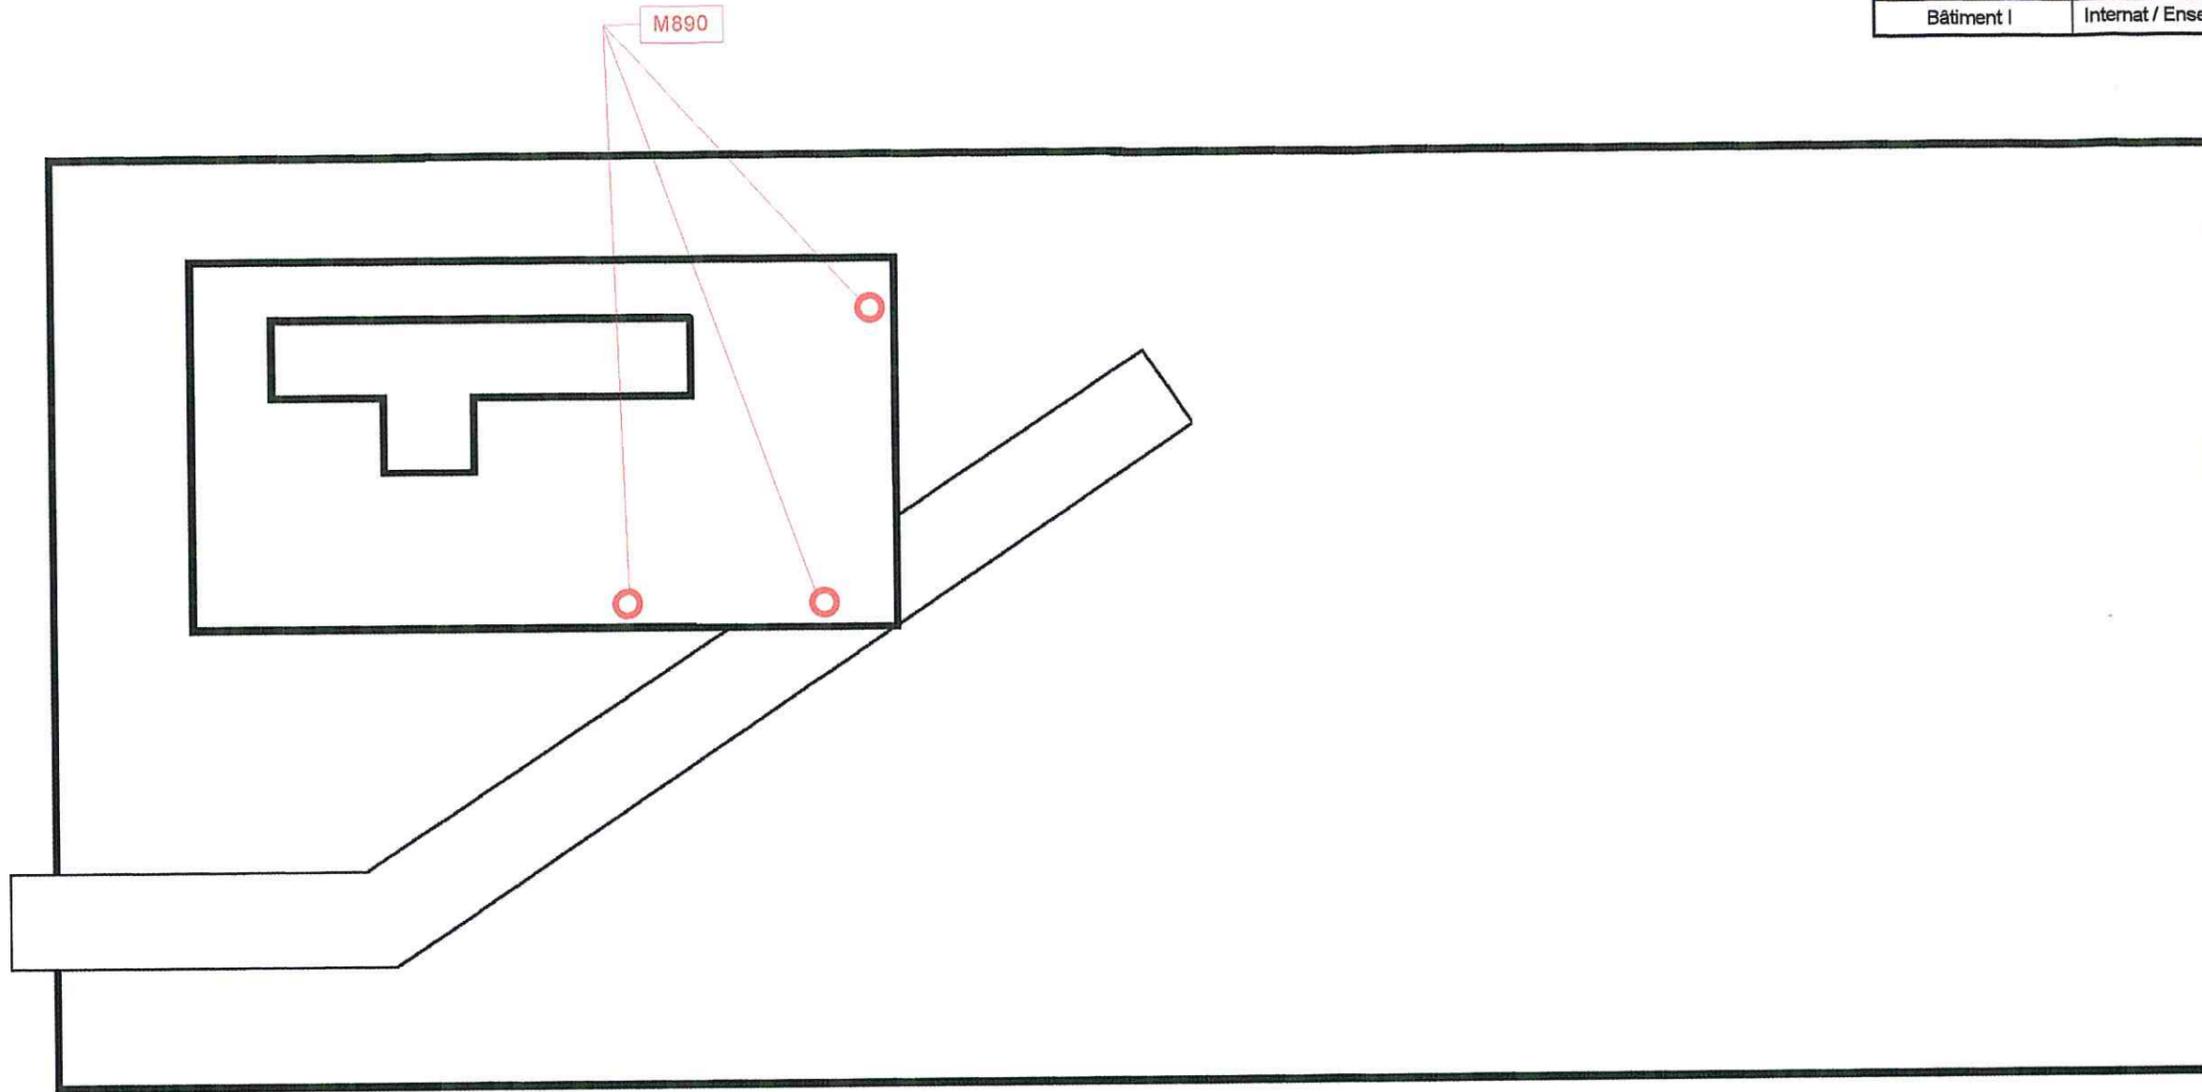
REFERENCE	DESIGNATION DU BATIMENT	NIVEAU
Bâtiment I	Internat / Enseignement / Restauration	Extérieur

Légende	Réf. Analyse	Type de matériau	Résultat analyse	Friable	Localisation	Etat	Risque	Quantité	Observations
x	M890	Amiante ciment	chrysotile	non	Toiture terrasse	BE	0	3u	Coffrages verticaux, Ø20 cm, 2 ml

Légende	Réf. Analyse	Type de matériau	Quantité	Observations
x	M890	Amiante ciment	3u	Coffrages verticaux, φ 20 cm, 2 ml
