LYCEE CATHERINE ET RAYMOND
JANOT - SENS

RAPPORT PHOTOGRAPHIQUE

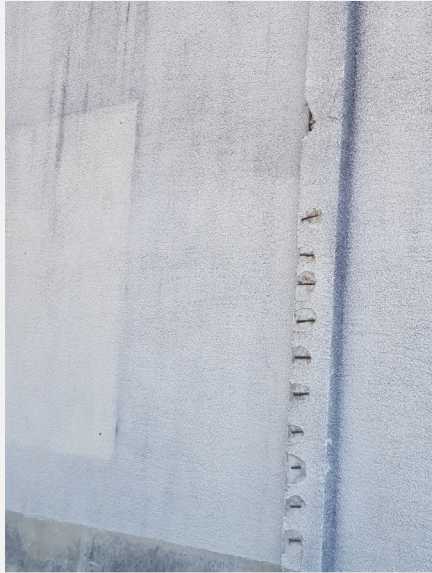
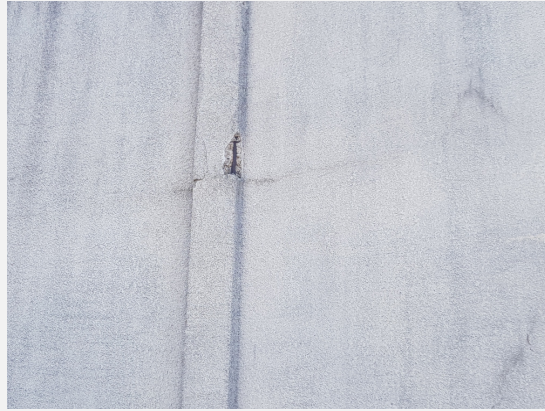
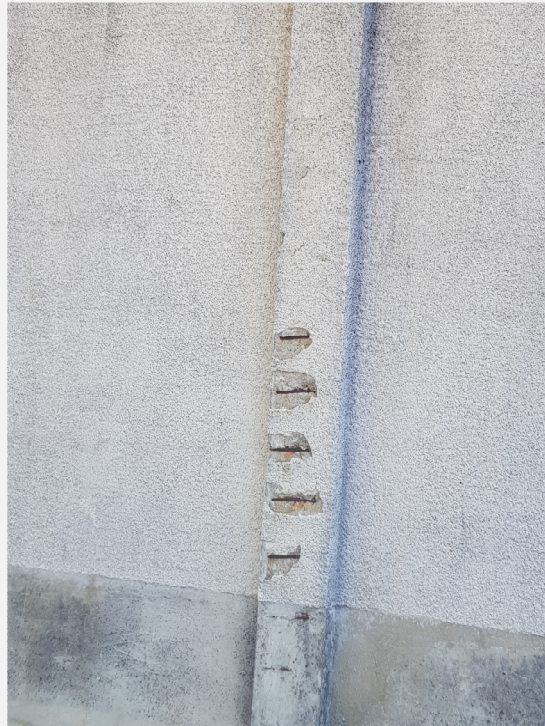
Etat général des armatures en pignons

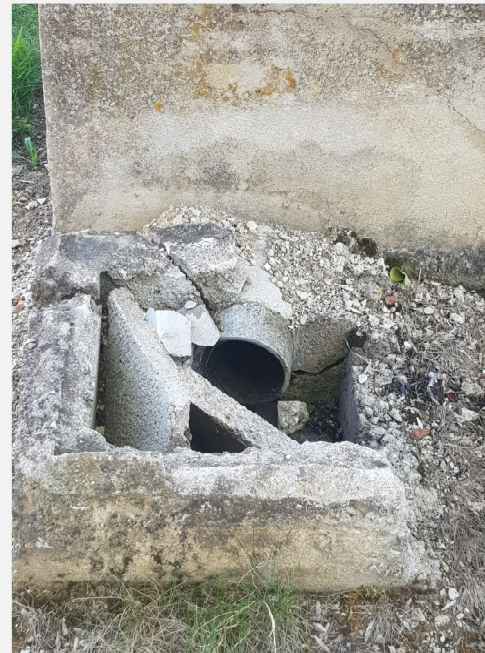
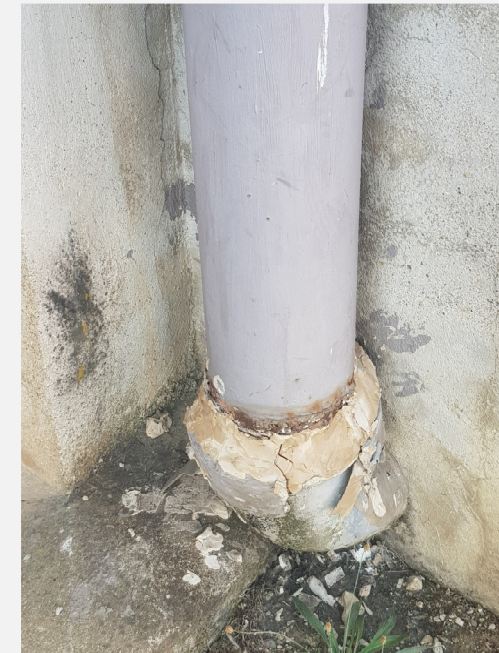
Reprise de regard et pied de descente d'eau pluviale

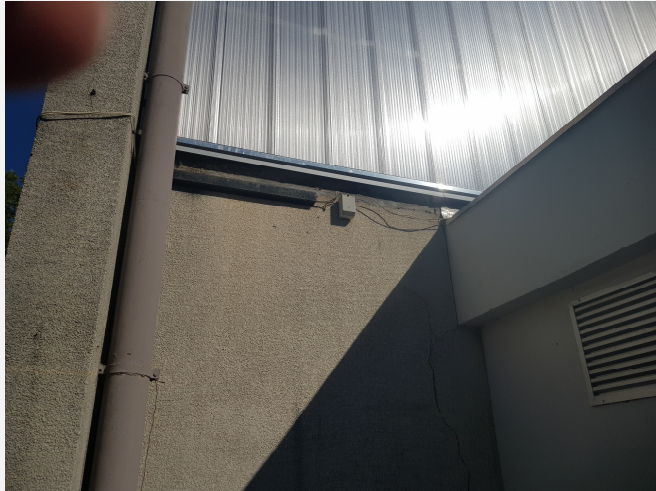
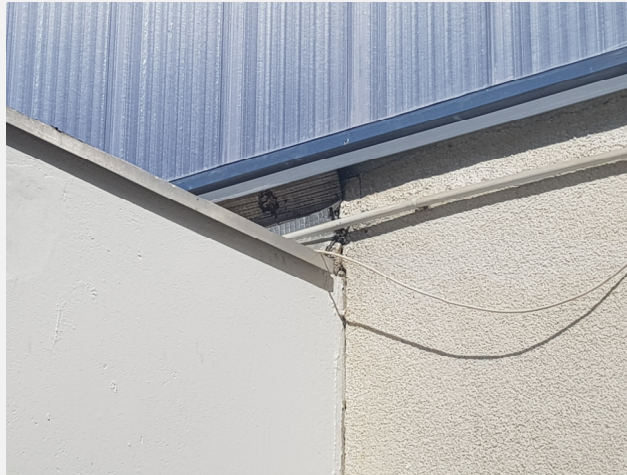
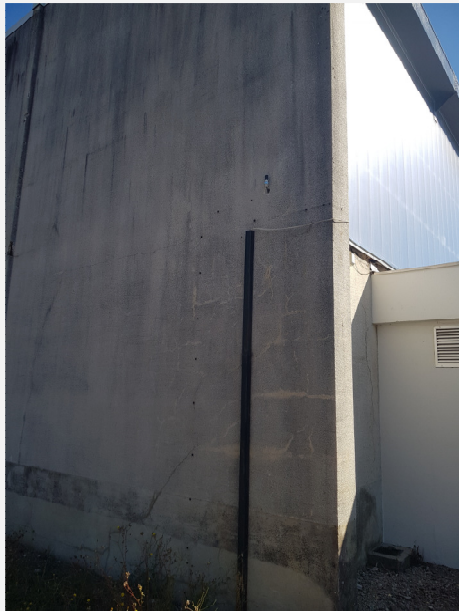
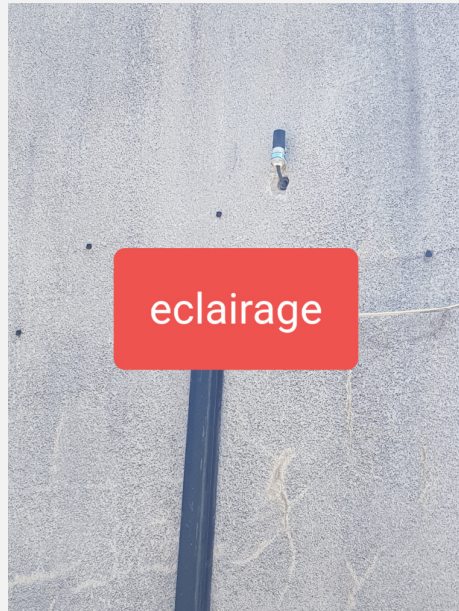
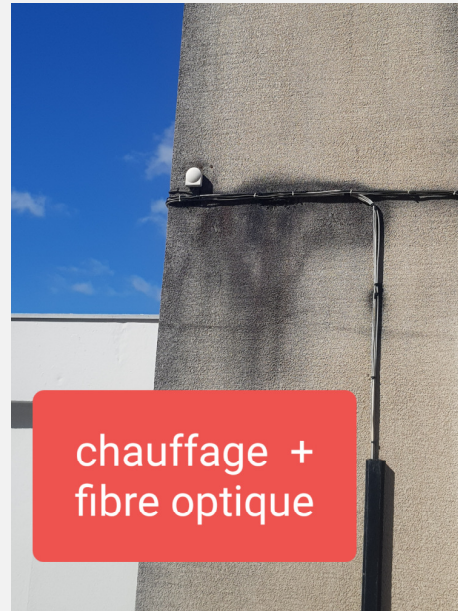
Réseaux en façade

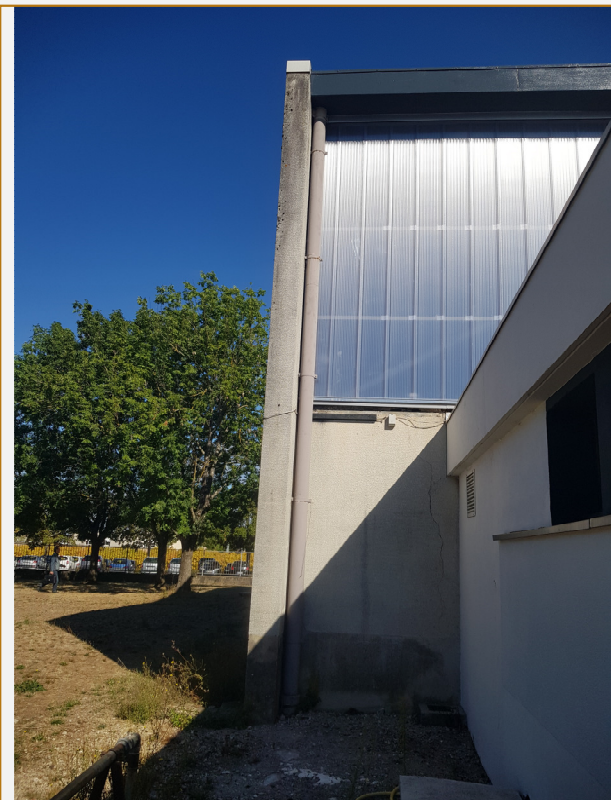
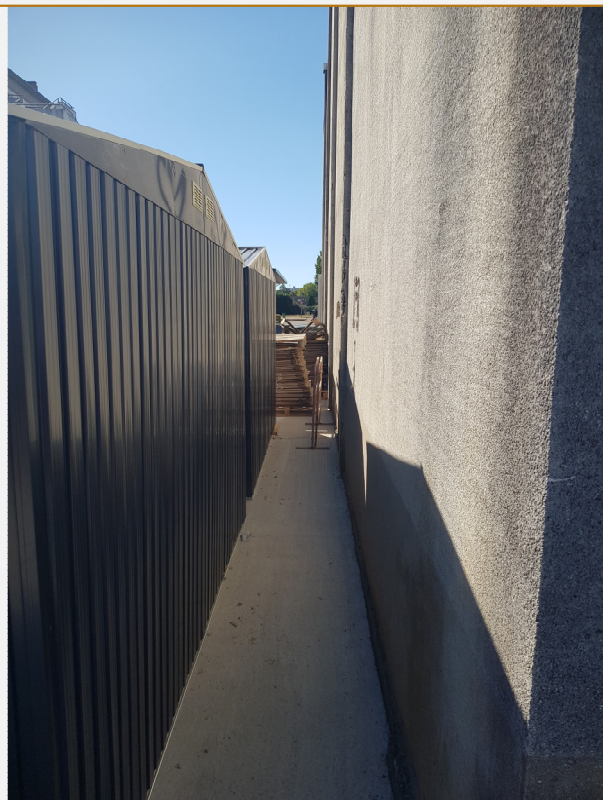
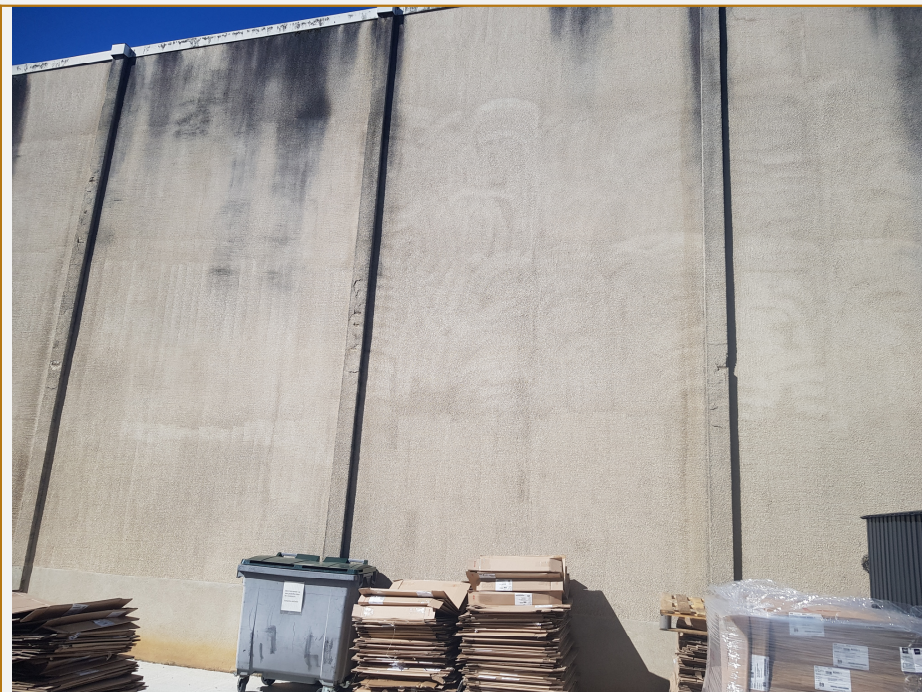
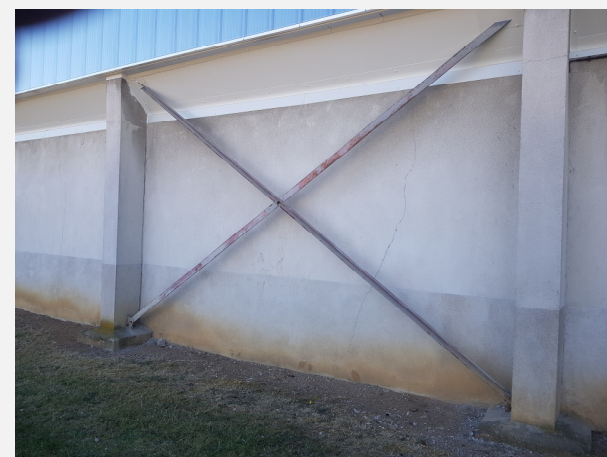
Repérage des encombrements et visuel sur EP
