**PRE-RAPPORT DE REPERAGE DES MATERIAUX ET PRODUITS
CONTENANT DE L'AMIANTE AVANT REALISATION DE TRAVAUX DANS
UN IMMEUBLE BÂTI**

Référence rapport	23852-1	Commande : 1800179 - 2018 P018A 18017924 du 26/09/2018
Adresse du site	120, rue de Verdun 92800 PUTEAUX	
Type	Lycée	
Zone de travaux	Locaux cuisine et refectoire (cf. paragraphe D.1)	
Date de construction / permis de construire	NC	
Localisation	Etage : RDC	
N° de lot(s) copropriété	NC	
Références client	Immeuble : Lycée Agora

Propriétaire	REGION ILE DE FRANCE - Pôle Lycées - Marché 1800179 2, rue Simone Veil 93400 SAINT-OUEN
Donneur d'ordre	REGION ILE DE FRANCE - Pôle Lycées - Marché 1800179 2, rue Simone Veil 93400 SAINT-OUEN
Accompagnateur	Absence d'accompagnateur
Laboratoire d'analyse	LFAE 14 avenue du 1er Mai 91120 PALAISEAU
Opérateur de repérage	Le présent rapport est établi par une personne, LUIS Thierry, dont les compétences sont certifiées par ICERT - Parc Edonia - Bat G - rue de la terre Victoria - 35760 Saint Gregoire - Certification n° CPDI 2231 ; Date de validité : 26/04/2022
Date(s) de repérage	06 et 07/12/2018
Date d'édition du rapport	19/12/2018

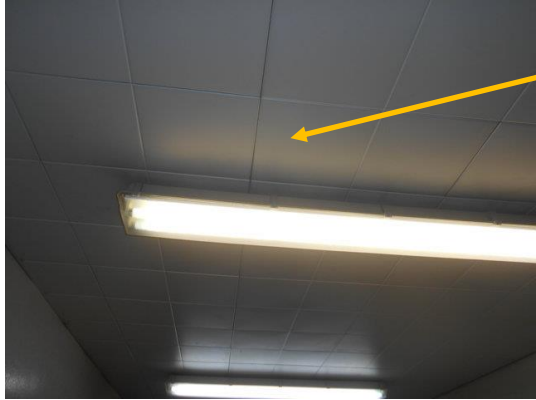
- Il est nécessaire de réaliser des démontages particuliers pour accéder aux zones suivantes :
 - Plénum d'une majorité des locaux de cuisine (Cf. Annexe 3) avec dalle de faux-plafond métallique non démontable sans l'aide d'un mainteneur ou d'une entreprise spécialisée :

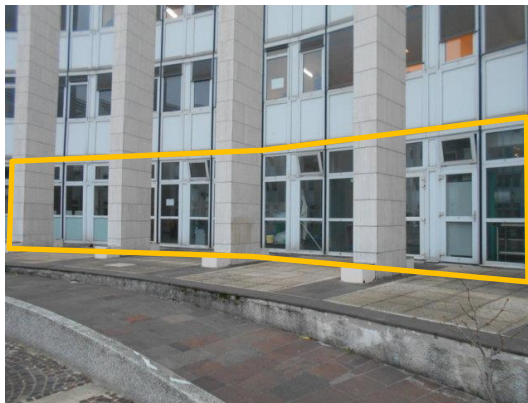
- Procéder à des investigations approfondies sur les composants des façades vitrées, avec l'assistance d'un façadier, seuls les éléments en surface sans démontage ont pu être investigués :

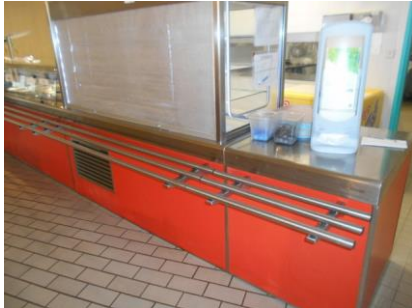
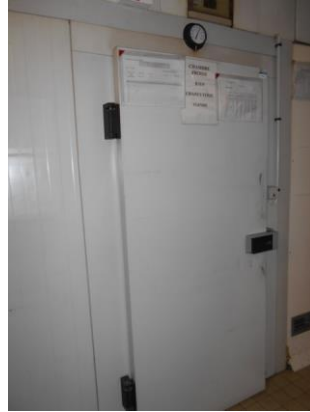
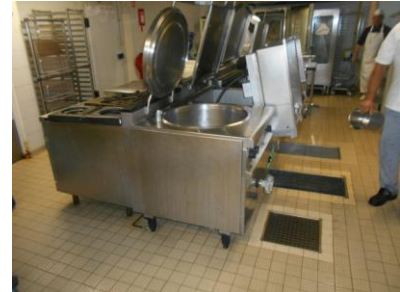
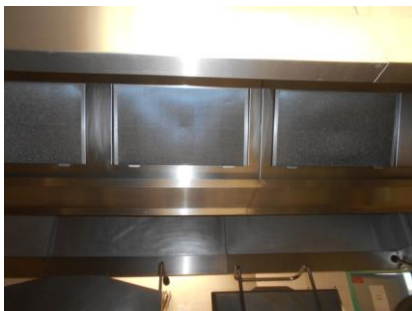
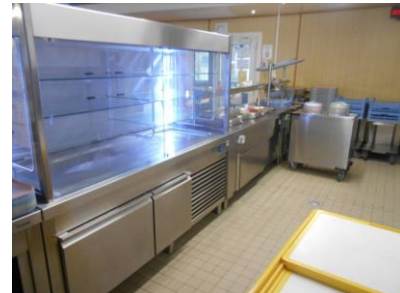
- En l'absence d'information précise sur le programme de travaux, les équipements présents en cuisine (chambres froides, présentoirs, fourneaux, hottes) n'ont pas fait l'objet d'investigations :

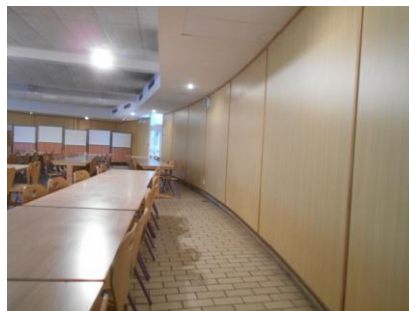
- En l'absence d'information précise sur le programme de travaux et de limite de champ d'investigation, seuls les matériaux proches des murs touchés par le future agrandissement ont été investigués (cf. cartographie annexe 1).
- Les murs du refectoire recouverts d'un habillage en bois ont été investiguées via le plenum en partie haute. Il n'est pas à exclure la présence ponctuelle de matériaux susceptibles de contenir de l'amiante. En cas de découverte lors des travaux de curage un repérage complémentaire de vra être effectué par le donneur d'ordre :

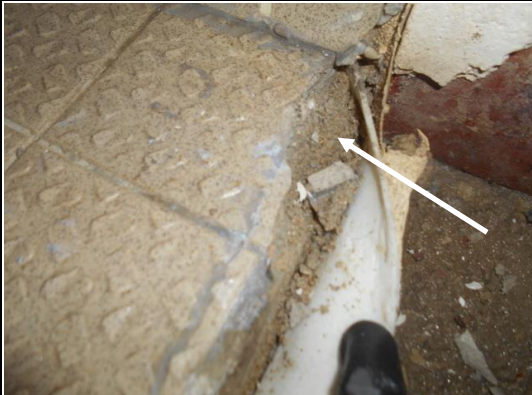
Matériau / Produit N°1 : Chape	
Conclusion	Matériau ne contenant pas d'amiante
Description	Chape grise / beige sablonneuse sous COL2
Critère de décision	Analyse laboratoire : rapport d'essai joint au présent rapport.
Localisation / ZPSO	<p style="text-align: center;">RDC : CUISINE LOCAL POUBELLES LOCAUX PLONGE LOCAUX RÉSERVES RÉFECTOIRE</p>

ANALYSE				
Réf pré.	Emplacement pré.	Date	Couche / type produit	Résultat
CHAP1-1	RDC : LOCAUX RÉSERVES	06/12/2018	Chape grise / beige sablonneuse sous COL2	ABSENCE
CHAP1-2	RDC : LOCAL POUBELLES	06/12/2018	Chape grise / beige sablonneuse sous COL2	ABSENCE

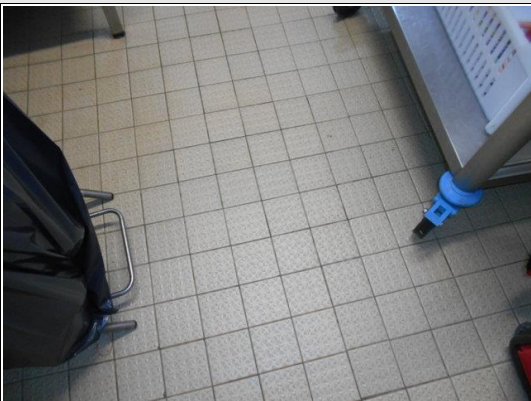
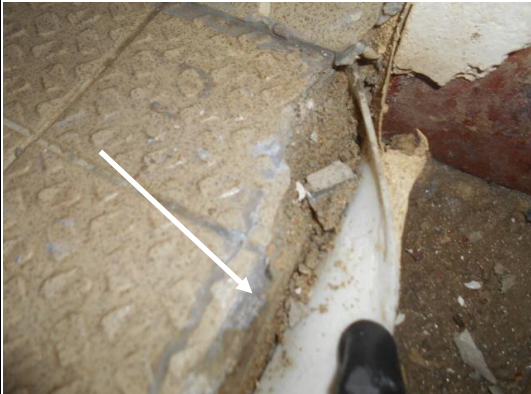
Matériau / Produit N°2 : Colle + joint	
Conclusion	Matériau ne contenant pas d'amiante
Description	Colle + joint gris de carrelage au sol beige antidérapant 10x10 avec résidus de chape (couches indissociables)
Critère de décision	Analyse laboratoire : rapport d'essai joint au présent rapport.
Localisation / ZPSO	<p>RDC : CUISINE LOCAL POUBELLES LOCAUX PLONGE LOCAUX RÉSERVES RÉFECTOIRE</p>

ANALYSE				
Réf pré.	Emplacement pré.	Date	Couche / type produit	Résultat
COL2-1	RDC : LOCAUX RÉSERVES	06/12/2018	Colle + joint gris de carrelage au sol beige antidérapant 10x10 avec résidus de chape (couches indissociables)	ABSENCE
COL2-2	RDC : LOCAL POUBELLES	06/12/2018	Colle + joint gris de carrelage au sol beige antidérapant 10x10 avec résidus de chape (couches indissociables)	ABSENCE

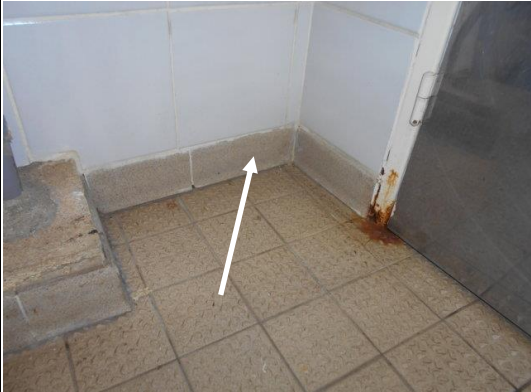
Matériau / Produit N°3 : Colle + joint	
Conclusion	Matériau ne contenant pas d'amiante
Description	Colle beige + joint grise de plinthes à gorge beige mouchetées 10x20
Critère de décision	Analyse laboratoire : rapport d'essai joint au présent rapport.
Localisation / ZPSO	<p>RDC : CUISINE LOCAL POUBELLES LOCAUX PLONGE LOCAUX RÉSERVES RÉFECTOIRE</p>

ANALYSE				
Réf pré.	Emplacement pré.	Date	Couche / type produit	Résultat
COL3-1	RDC : LOCAUX RÉSERVES	06/12/2018	Colle beige + joint grise de plinthes à gorge beige mouchetées 10x20	ABSENCE
COL3-2	RDC : LOCAL POUBELLES	06/12/2018	Colle beige + joint grise de plinthes à gorge beige mouchetées 10x20	ABSENCE

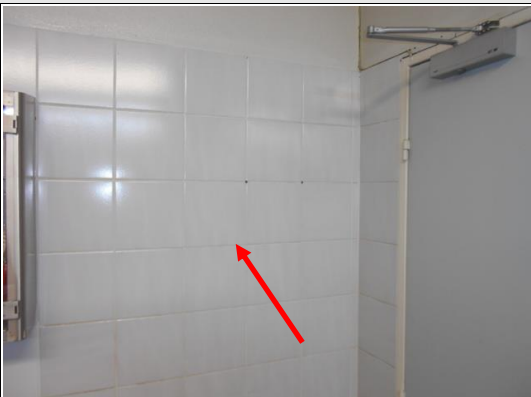
Note sur le matériau COL4 : Les résultats de nos investigations et de nos prélèvements indiquent la présence de fibres d'amiante dans un prélèvement sur deux. Compte tenu des similitudes d'ouvrages observées sur les locaux impactés par les travaux, la colle de faïence n°4 a été considérée comme étant présente de manière généralisée sur l'ensemble des murs avec faïence blanche 20x20.

Matériau / Produit N°4 : Colle + joint	
Conclusion	Matériau contenant de l'amiante
Description	Colle + joint blanc de faïence blanche 20x20
Critère de décision	Analyse laboratoire : rapport d'essai joint au présent rapport.
Localisation / ZPSO	<p>RDC : CUISINE LOCAL POUBELLES LOCAUX PLONGE LOCAUX RÉSERVES RÉFECTOIRE</p>

ANALYSE				
Réf pré.	Emplacement pré.	Date	Couche / type produit	Résultat
COL4-1	RDC : LOCAUX RÉSERVES	06/12/2018	Colle + joint blanc de faïence blanche 20x20	PRESENCE
COL4-2	RDC : LOCAL POUBELLES	06/12/2018	Colle + joint blanc de faïence blanche 20x20	ABSENCE

A la demande du donneur d'ordre, des investigations complémentaires pourront être effectuées afin de vérifier la présence éventuelle de matériaux contenant des fibres d'amiante derrière la colle de faïence blanche et ainsi affiner son étendue.

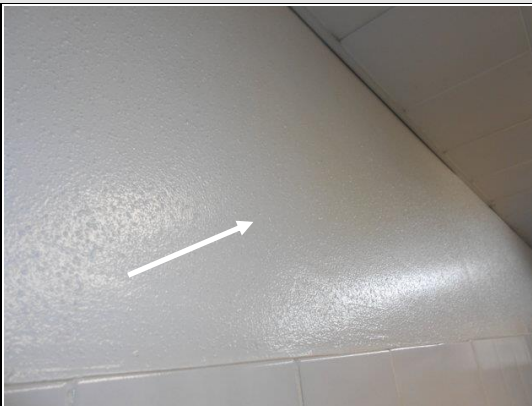
Matériau / Produit N°5 : Enduit	
Conclusion	Matériau ne contenant pas d'amiante
Description	Enduit plâtreux avec peinture gouttelettes sur murs (couches indissociables)
Critère de décision	Analyse laboratoire : rapport d'essai joint au présent rapport.
Localisation / ZPSO	<p style="text-align: center;">RDC : CUISINE LOCAL POUBELLES LOCAUX PLONGE LOCAUX RÉSERVES</p>

ANALYSE				
Réf pré.	Emplacement pré.	Date	Couche / type produit	Résultat
END5-1	RDC : LOCAUX RÉSERVES	06/12/2018	Enduit plâtreux avec peinture gouttelettes sur murs (couches indissociables)	ABSENCE
END5-2	RDC : CUISINE	06/12/2018	Enduit plâtreux avec peinture gouttelettes sur murs (couches indissociables)	ABSENCE

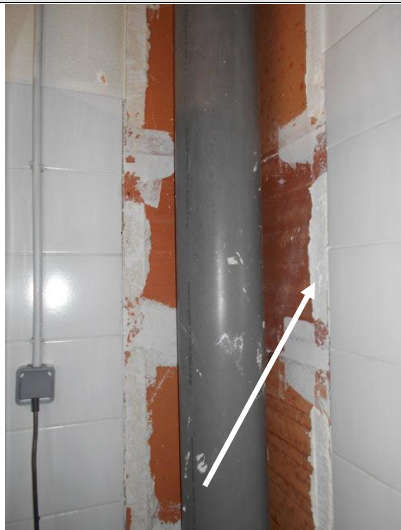
Matériau / Produit N°6 : Colle	
Conclusion	Matériau ne contenant pas d'amiante
Description	Colle plâtreuse d'ancien coffrage
Critère de décision	Analyse laboratoire : rapport d'essai joint au présent rapport.
Localisation / ZPSO	<p style="text-align: center;">RDC : LOCAUX RÉSERVES</p>

ANALYSE				
Réf pré.	Emplacement pré.	Date	Couche / type produit	Résultat
COL6-1	RDC : LOCAUX RÉSERVES	06/12/2018	Colle plâtreuse d'ancien coffrage	ABSENCE

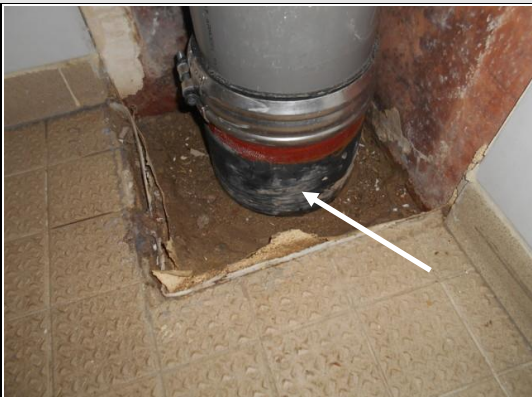
Matériau / Produit N°7 : Fourreau	
Conclusion	Matériau ne contenant pas d'amiante
Description	Fourreau mousse noire en passage de conduit PVC
Critère de décision	Analyse laboratoire : rapport d'essai joint au présent rapport.
Localisation / ZPSO	RDC : LOCAUX RÉSERVES

ANALYSE				
Réf pré.	Emplacement pré.	Date	Couche / type produit	Résultat
FO7-1	RDC : LOCAUX RÉSERVES	06/12/2018	Fourreau mousse noire en passage de conduit PVC	ABSENCE

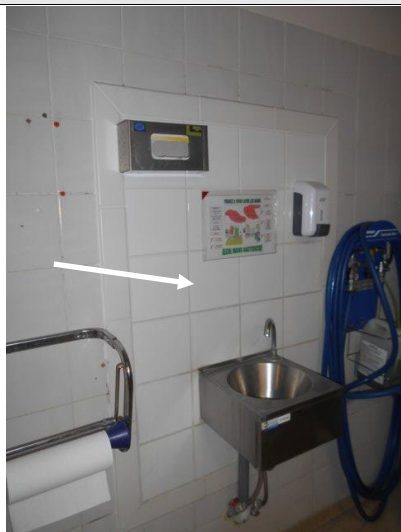
Matériau / Produit N°8 : Colle + joint	
Conclusion	Matériau ne contenant pas d'amiante
Description	Colle grise + joint blanc de faïence blanche 20x20 et bandeau blanc
Critère de décision	Analyse laboratoire : rapport d'essai joint au présent rapport.
Localisation / ZPSO	RDC : CUISINE

ANALYSE				
Réf pré.	Emplacement pré.	Date	Couche / type produit	Résultat
COL8-1	RDC : CUISINE	06/12/2018	Colle grise + joint blanc de faïence blanche 20x20 et bandeau blanc	ABSENCE

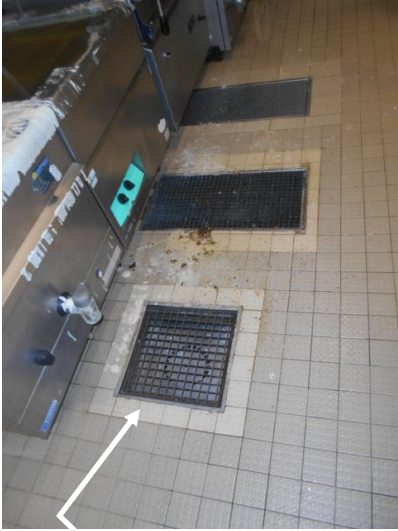
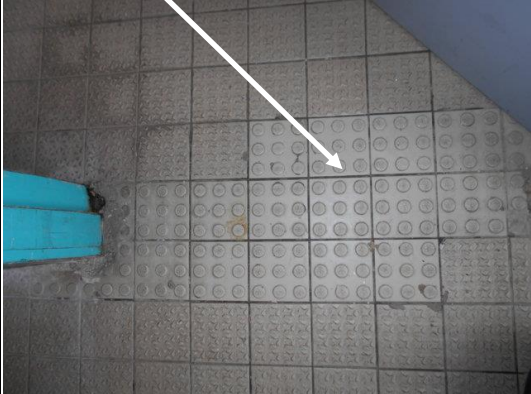
Matériau / Produit N°9 : Colle + joint	
Conclusion	Matériau ne contenant pas d'amiante
Description	Colle + joint grise de carrelage au sol beige en réparation sur passage de porte et autour des regards au sol
Critère de décision	Analyse laboratoire : rapport d'essai joint au présent rapport.
Localisation / ZPSO	<p style="text-align: center;">RDC : CUISINE LOCAL POUBELLES LOCAUX PLONGE</p>

ANALYSE				
Réf pré.	Emplacement pré.	Date	Couche / type produit	Résultat
COL9-1	RDC : LOCAL POUBELLES	06/12/2018	Colle + joint grise de carrelage au sol beige en réparation sur passage de porte et autour des regards au sol	ABSENCE

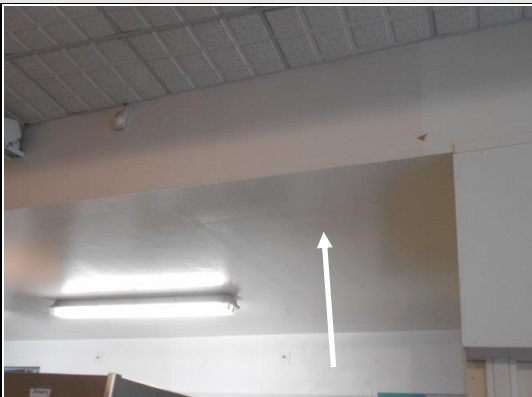
Matériau / Produit N°10 : Enduit	
Conclusion	Matériau ne contenant pas d'amiante
Description	Enduit plâtreux de finition avec bande à joint au plafond
Critère de décision	Analyse laboratoire : rapport d'essai joint au présent rapport.
Localisation / ZPSO	RDC : RÉFECTOIRE

ANALYSE				
Réf pré.	Emplacement pré.	Date	Couche / type produit	Résultat
END10-1	RDC : RÉFECTOIRE	06/12/2018	Enduit plâtreux de finition avec bande à joint au plafond	ABSENCE
END10-2	RDC : RÉFECTOIRE	06/12/2018	Enduit plâtreux de finition avec bande à joint au plafond	ABSENCE

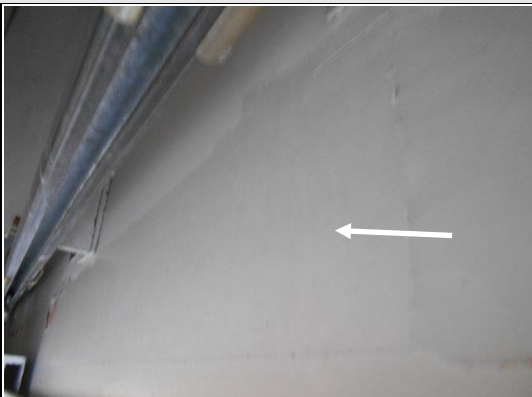
Matériau / Produit N°11 : Enduit	
Conclusion	Matériau ne contenant pas d'amiante
Description	Enduit plâtreux de finition sur cloisons brique
Critère de décision	Analyse laboratoire : rapport d'essai joint au présent rapport.
Localisation / ZPSO	RDC : RÉFECTOIRE

ANALYSE				
Réf pré.	Emplacement pré.	Date	Couche / type produit	Résultat
END11-1	RDC : RÉFECTOIRE	06/12/2018	Enduit plâtreux de finition sur cloisons brique	ABSENCE

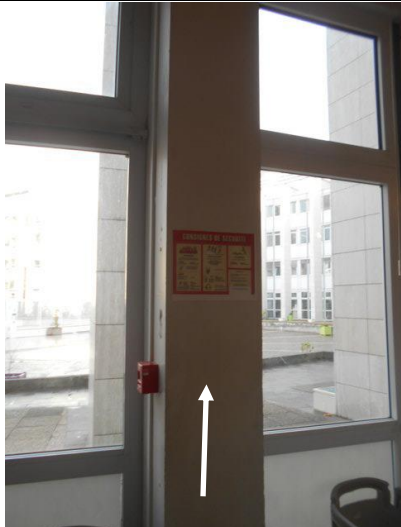
Matériau / Produit N°12 : Enduit

Conclusion	Matériau ne contenant pas d'amiante

Description	Enduit plâtreux peint sur poteaux et poutres	
Critère de décision	Analyse laboratoire : rapport d'essai joint au présent rapport.	
Localisation / ZPSO	RDC : RÉFECTOIRE

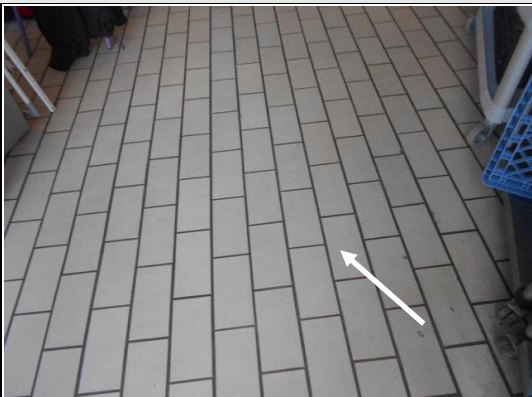
Matériau / Produit N°14 : Colle + joint	
Conclusion	Matériau ne contenant pas d'amiante
Description	Colle + joint gris de carrelage au sol beige 10x20 avec résidus de chape (couches indissociables)
Critère de décision	Analyse laboratoire : rapport d'essai joint au présent rapport.
Localisation / ZPSO	RDC : RÉFECTOIRE

ANALYSE				
Réf pré.	Emplacement pré.	Date	Couche / type produit	Résultat
COL14-1	RDC : RÉFECTOIRE	06/12/2018	Colle + joint gris de carrelage au sol beige 10x20 avec résidus de chape (couches indissociables)	ABSENCE
COL14-2	RDC : RÉFECTOIRE	06/12/2018	Colle + joint gris de carrelage au sol beige 10x20 avec résidus de chape (couches indissociables)	ABSENCE

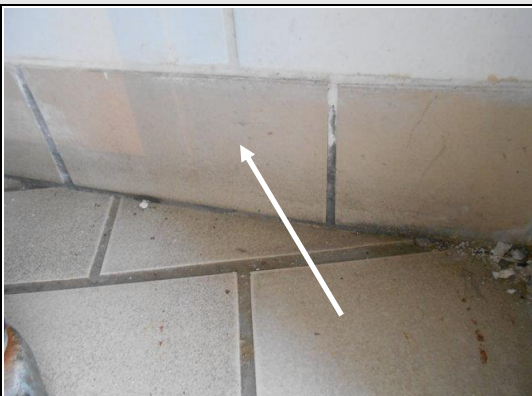
Matériau / Produit N°15 : Colle + joint	
Conclusion	Matériau ne contenant pas d'amiante
Description	Colle + joint gris clair de plinthes beige 15x20
Critère de décision	Analyse laboratoire : rapport d'essai joint au présent rapport.
Localisation / ZPSO	RDC : RÉFECTOIRE

ANALYSE				
Réf pré.	Emplacement pré.	Date	Couche / type produit	Résultat
COL15-1	RDC : RÉFECTOIRE	06/12/2018	Colle + joint gris clair de plinthes beige 15x20	ABSENCE
COL15-2	RDC : RÉFECTOIRE	06/12/2018	Colle + joint gris clair de plinthes beige 15x20	ABSENCE

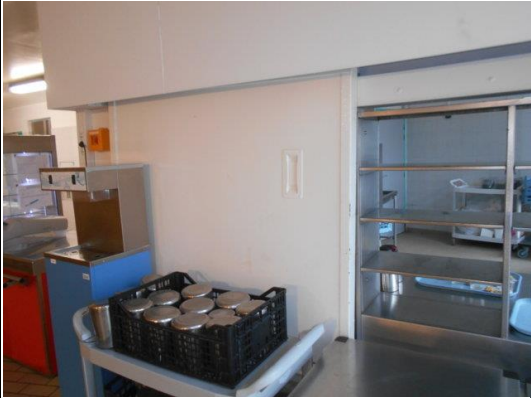
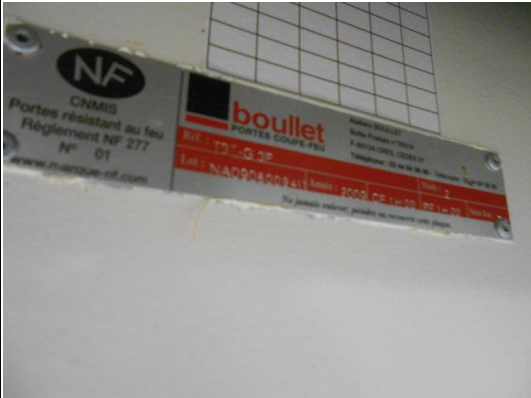
Matériau / Produit N°16 : Porte coupe-feu	
Conclusion	Matériau ne contenant pas d'amiante
Description	Porte coupe-feu coulissante de marque Boulet de 2009
Critère de décision	Marquage du matériau et/ou document consulté : date de fabrication du matériau postérieure à la date d'interdiction de l'amiante dans le matériau concerné.
Localisation / ZPSO	<p style="text-align: center;">RDC : CUISINE LOCAUX PLONGE RÉFECTOIRE</p>

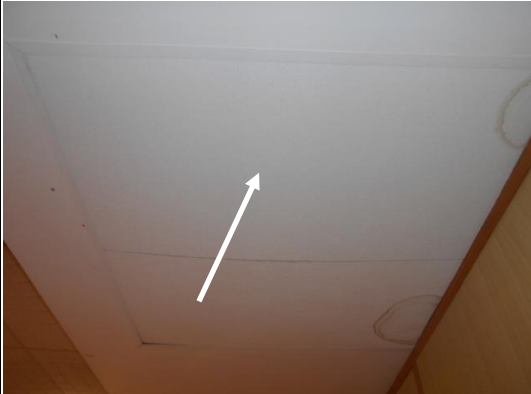
Matériau / Produit N°18 : Faux-plafond	
Conclusion	Matériau ne contenant pas d'amiante
Description	Faux-plafond en dalles minérales 60x120 de marque Armstrong Sahara de 2007
Critère de décision	Marquage du matériau et/ou document consulté : date de fabrication du matériau postérieure à la date d'interdiction de l'amiante dans le matériau concerné.
Localisation / ZPSO	<p style="text-align: center;">RDC : RÉFECTOIRE</p>

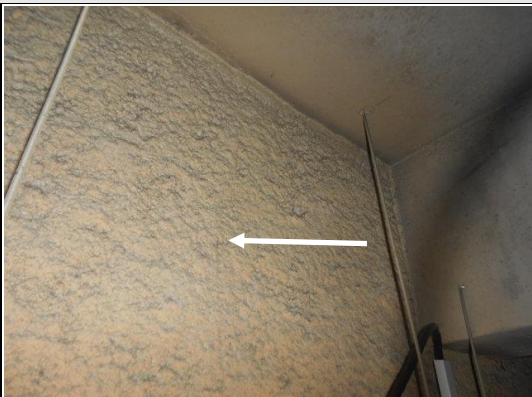
Matériau / Produit N°19 : Flocage	
Conclusion	Matériau ne contenant pas d'amiante
Description	Flocage blanc cotonneux sur murs derrière habillage bois des murs
Critère de décision	Analyse laboratoire : rapport d'essai joint au présent rapport.
Localisation / ZPSO	RDC : RÉFECTOIRE

ANALYSE				
Réf pré.	Emplacement pré.	Date	Couche / type produit	Résultat
FL19-1	RDC : RÉFECTOIRE	06/12/2018	Flocage blanc cotonneux sur murs derrière habillage bois des murs	ABSENCE
