Dossier de Diagnostics Techniques

Numéro de dossier : **25/BONNEFONT/5502**

Date du repérage : **05/02/2025**

Rapport de mission de repérage des matériaux et produits contenant de l'amiante dans les immeubles bâtis avant réalisation de travaux

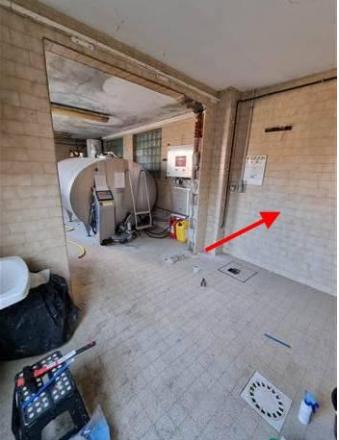
<p>Photo n° PhA002 Localisation : Rez de chaussée - Pièce 1; Rez de chaussée - Tank à lait Ouvrage : Revêtements de murs Partie d'ouvrage : Colles des carrelages Description : Colles des carrelages murs Localisation sur croquis : M2</p>

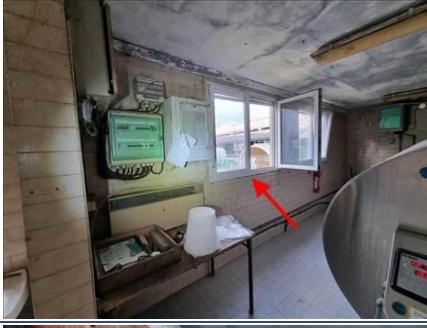
<p>Photo n° PhA003 Localisation : Rez de chaussée - Pièce 1; Rez de chaussée - Tank à lait Ouvrage : Interfaces entre structures Partie d'ouvrage : Jonctions avec la façade Description : Jonctions entre les menuiseries et le mur Localisation sur croquis : M3</p>

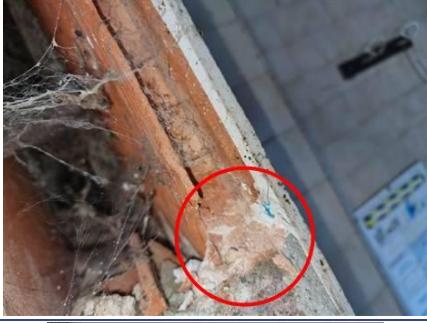
<p>Photo n° PhA004 Localisation : Rez de chaussée - Pièce 1; Rez de chaussée - Tank à lait Ouvrage : -Colle carreaux briques Description : Colle carreaux briques Localisation sur croquis : M4</p>

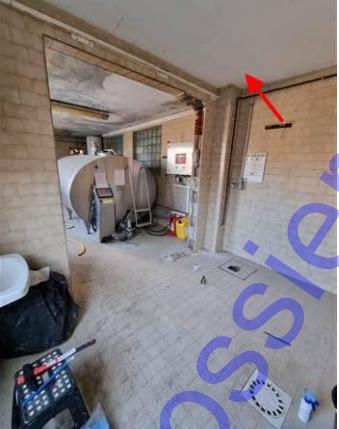
<p>Photo n° PhA005 Localisation : Rez de chaussée - Pièce 1 Ouvrage : Enduit platreux plafond Description : Enduit platreux plafond Localisation sur croquis : M5</p>

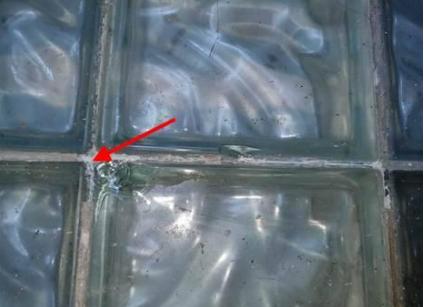
<p>Photo n° PhA006 Localisation : Rez de chaussée - Tank à lait Ouvrage : Interfaces entre structures Partie d'ouvrage : Jonctions entre pavé de verre Description : Jonctions entre pavé de verre Localisation sur croquis : M20</p>

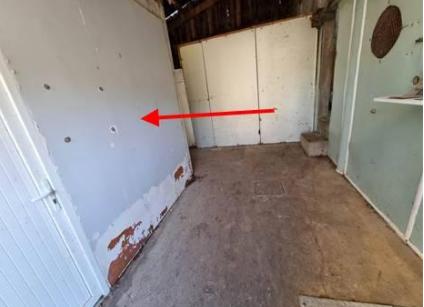
<p>Photo n° PhA007 Localisation : Rez de chaussée - Dégagement Ouvrage : Enduit sur carreaux briques Partie d'ouvrage : Enduit sur carreaux briques Description : Enduit sur carreaux briques Localisation sur croquis : M6</p>

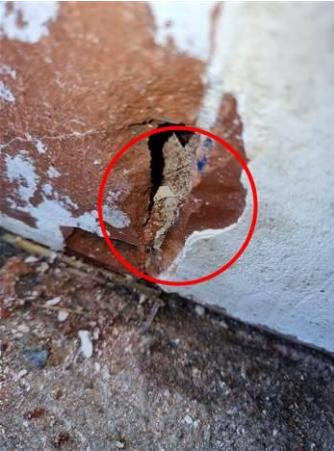
<p>Photo n° PhA008 Localisation : Rez de chaussée - Dégagement Ouvrage : Cloisons Partie d'ouvrage : Joints de dilatation Description : Joints colles de carreaux briques Localisation sur croquis : M7</p>

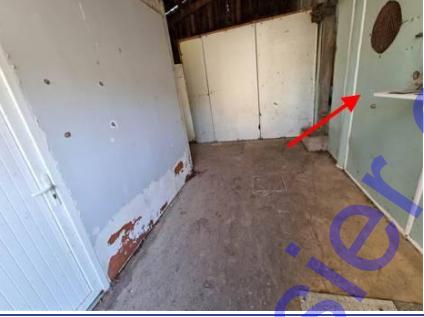
<p>Photo n° PhA009 Localisation : Rez de chaussée - Dégagement Ouvrage : Revêtements bitumineux d'étanchéité Partie d'ouvrage : Colles Description : Colles des plaques pvc Localisation sur croquis : M8</p>

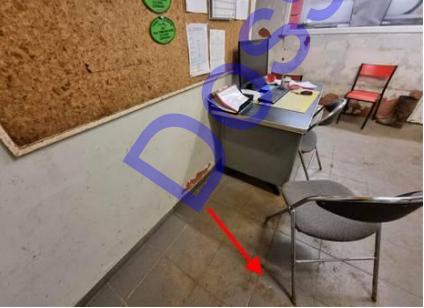
<p>Photo n° PhA010 Localisation : Rez de chaussée - Bureau Ouvrage : Revêtements de sol (l'analyse doit concerner chacune des couches du revêtement) Partie d'ouvrage : Colles bitumineuses Description : Colles bitumineuses carrelage sol Localisation sur croquis : M9</p>

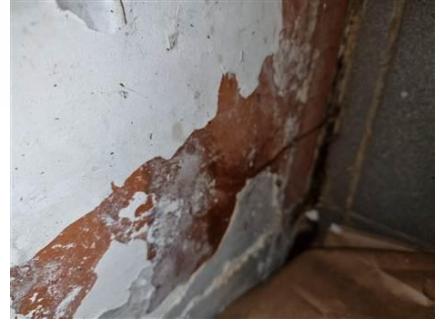
<p>Photo n° PhA011 Localisation : Rez de chaussée - Bureau Ouvrage : Murs et cloisons Partie d'ouvrage : Enduits projetés Description : Enduits Localisation sur croquis : M10</p>

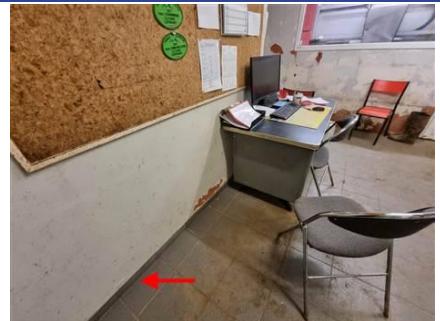
<p>Photo n° PhA012 Localisation : Rez de chaussée - Bureau Ouvrage : Revêtements de murs Partie d'ouvrage : Colles des carrelages Description : Colles des plinthes Localisation sur croquis : M11</p>

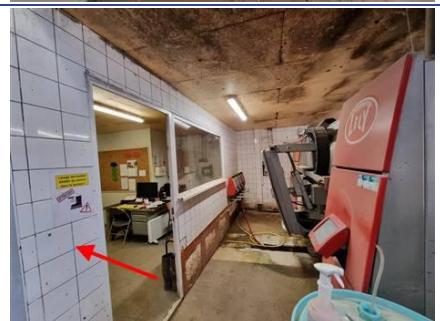
<p>Photo n° PhA013 Localisation : Rez de chaussée - Traite Ouvrage : Revêtements de murs Partie d'ouvrage : Colles des carrelages Description : Colles des carrelages en faience Localisation sur croquis : M12</p>

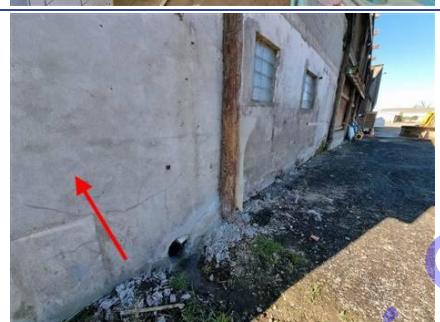
<p>Photo n° PhA014 Localisation : Parties extérieures Ouvrage : Murs et cloisons Partie d'ouvrage : Enduits projetés Description : Enduits extérieurs Localisation sur croquis : M13</p>

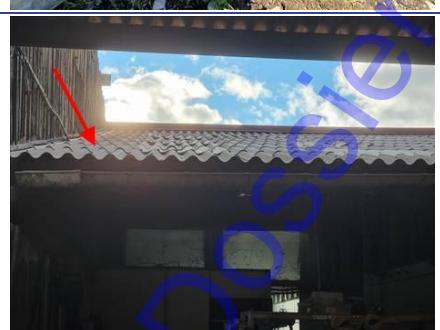
<p>Photo n° PhA015 Localisation : Parties extérieures Ouvrage : Plaques ondulées Partie d'ouvrage : Plaques en fibres-ciment Description : Plaques en fibres-ciment Localisation sur croquis : M14</p>

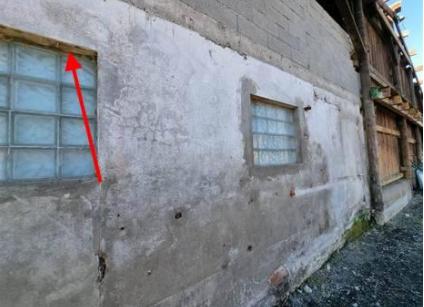
<p>Photo n° PhA016 Localisation : Parties extérieures Ouvrage : Pavé de verre Partie d'ouvrage : Joints d'assemblage Description : Joints entre pavé et maçonnerie Localisation sur croquis : M15</p>

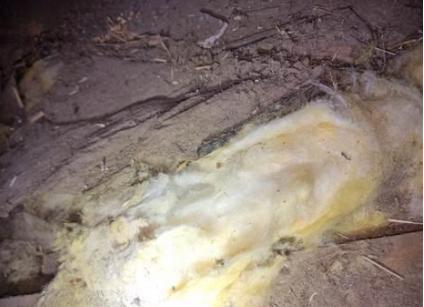
<p>Photo n° PhA017 Localisation : 1er étage - Combles 2 Ouvrage : Revêtements laine Partie d'ouvrage : Pare-vapeur Description : Pare-vapeur Localisation sur croquis : M16</p>

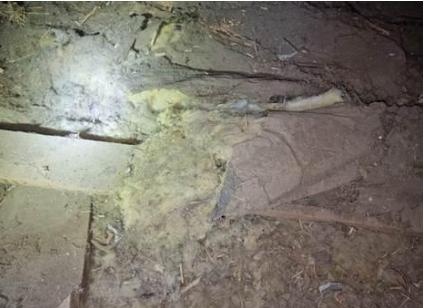
<p>Photo n° PhA018 Localisation : 1er étage - Combles 2 Ouvrage : Plaques ondulées Partie d'ouvrage : Plaques en fibres-ciment Description : Dépot chutes Plaques en fibres-ciment Localisation sur croquis : M17</p>

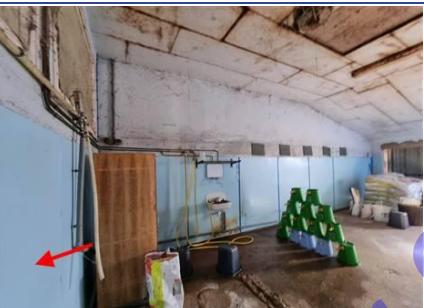
<p>Photo n° PhA019 Localisation : Rez de chaussée - Local Ouvrage : Revêtements de murs Partie d'ouvrage : Colles Description : Colles des plaques pvc Localisation sur croquis : M18</p>

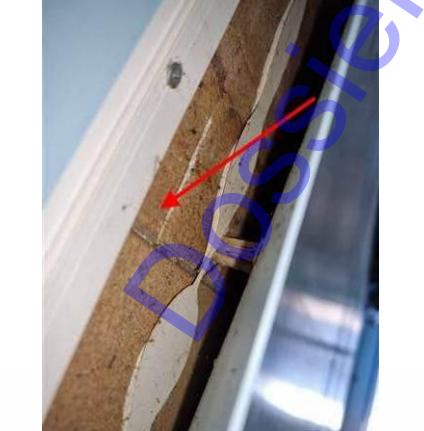
<p>Photo n° PhA020 Localisation : Rez de chaussée - Local Ouvrage : Revêtements de murs Partie d'ouvrage : Colles des carrelages Description : Colles des faïences Localisation sur croquis : M19</p>
