RAPPORT DE REPERAGE DES MATERIAUX ET PRODUITS CONTENANT DE L'AMIANTE AVANT REALISATION DE TRAVAUX DANS UN IMMEUBLE BATI

Dénomination du bâtiment : ETABLISSEMENT PUBLIC LOCAL D'ENSEIGNEMENT ET DE FORMATION PROFESSIONNELLE AGRICOLE ANDRE PAILLOT
Fonction principale du bâtiment : Lycée
Date du Permis de Construire : non communiqué

Adresse :
4 CHEMIN DES GRABELIERES
69230 SAINT-GENIS-LAVAL

Changement d'activité du plateau au R+3: rénovation d'un ancien internat en salles de classe

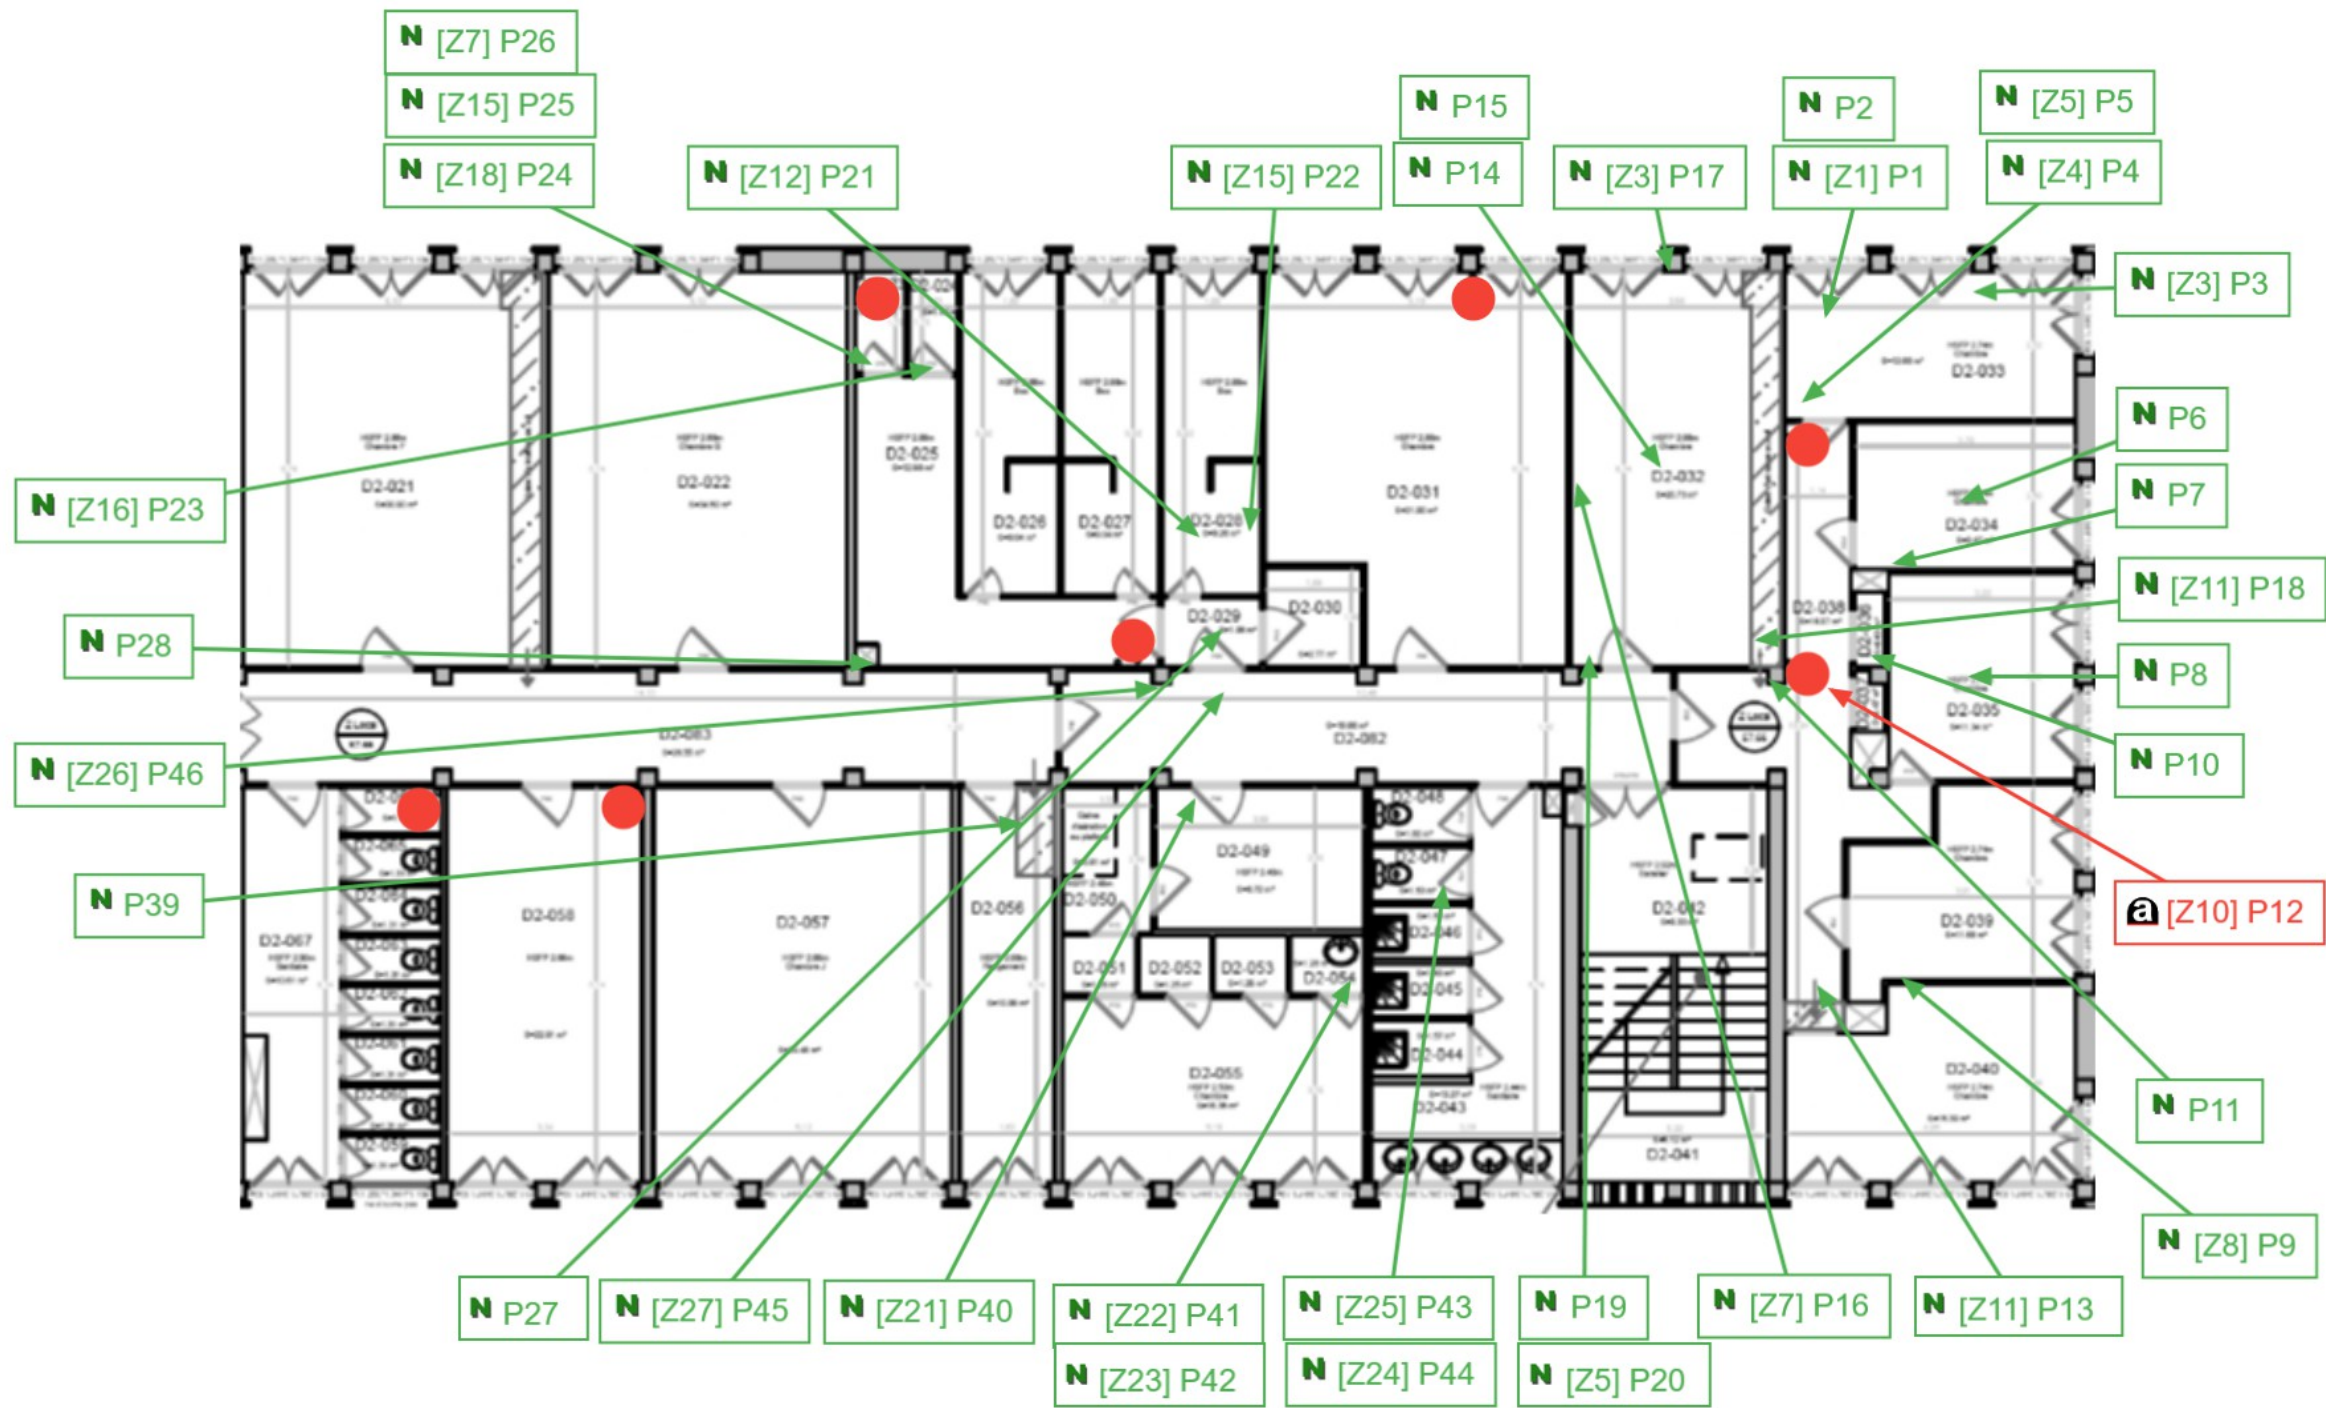
R+3 nord

x7 Conduit circulaire vertical en amiante-ciment
	Prélèvement amianté

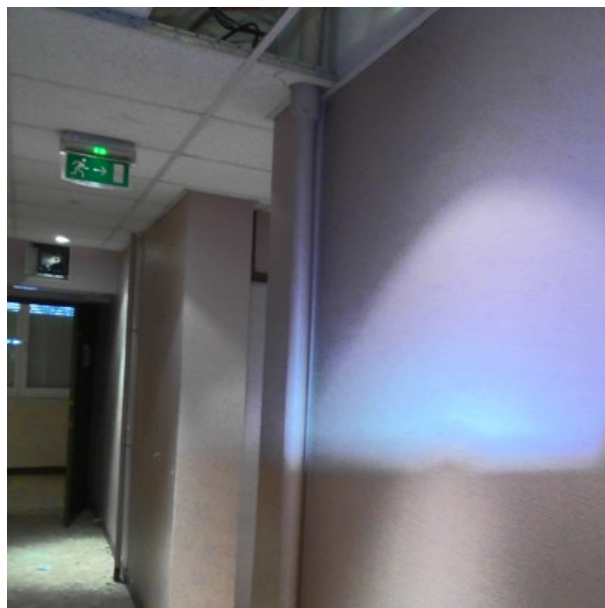
Étage 3 / D2-038 / Conduit en amiante ciment [Prélèvement n°12]

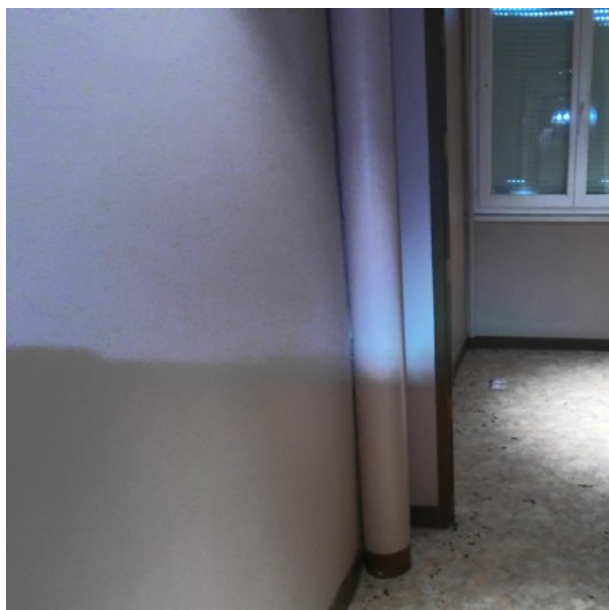
Étage 3 / D2-038 / Conduit en amiante ciment [Idem
Prélèvement n°12]

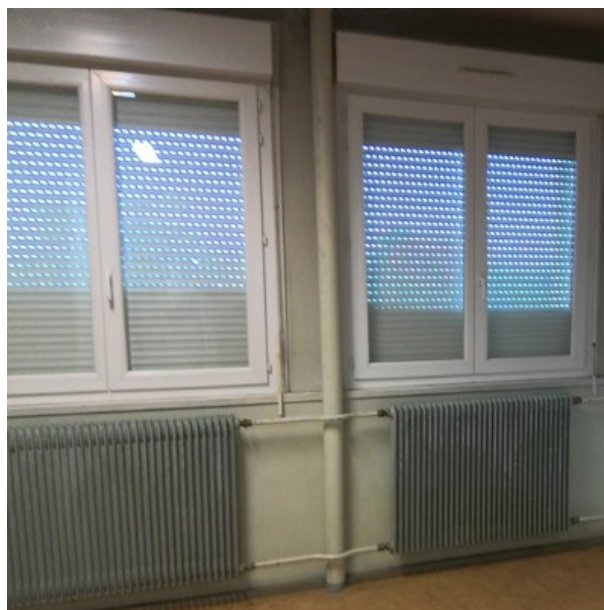
Étage 3 / D2-031 / Conduit en amiante ciment [Idem
Prélèvement n°12]

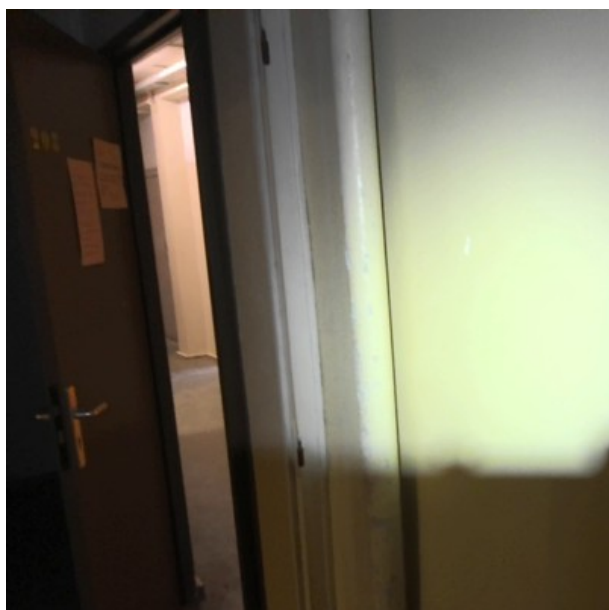
Étage 3 / D2-029 / Conduit en amiante ciment [Idem
Prélèvement n°12]

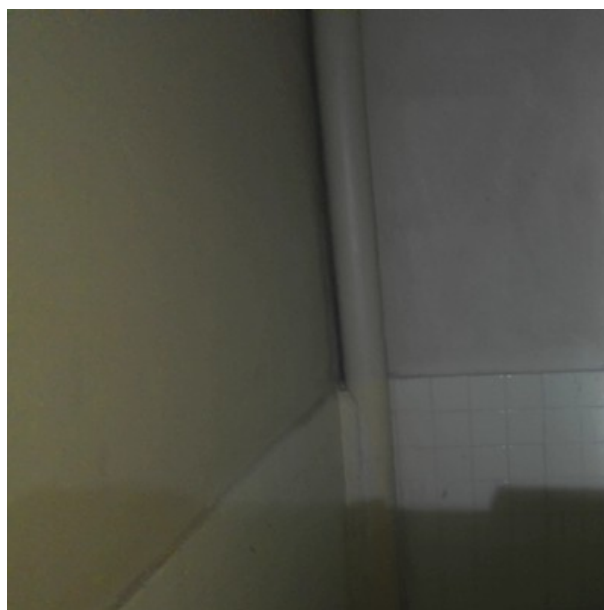
Étage 3 / D2-023 / Conduit en amiante ciment [Idem
Prélèvement n°12]

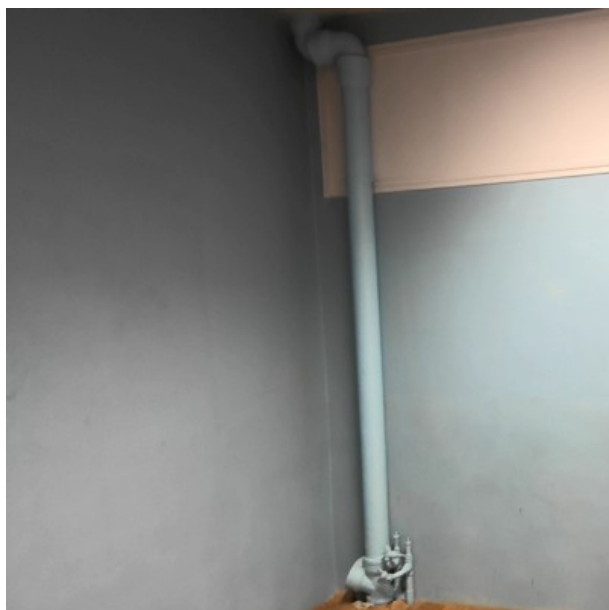
Étage 3 / D2-015 / Conduit en amiante ciment [Idem Prélèvement n°12]

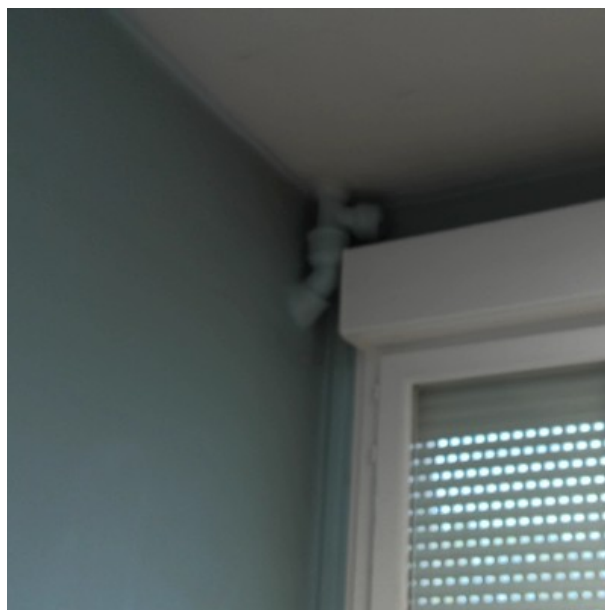
Étage 3 / D2-015 / Conduit en amiante ciment [Idem Prélèvement n°12]

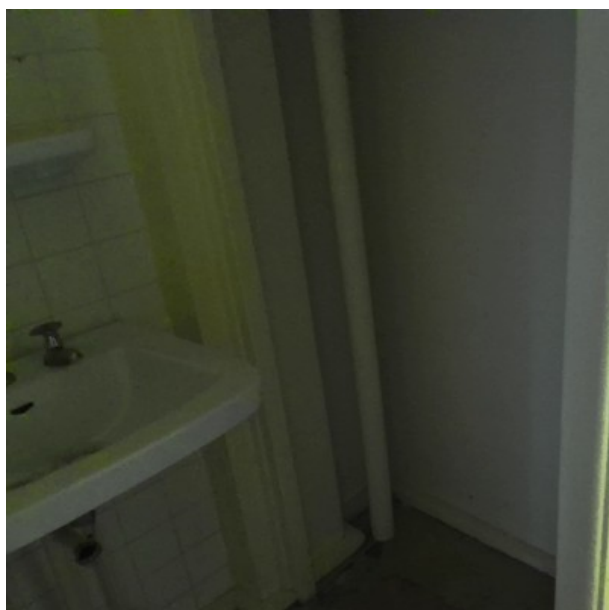
Étage 3 / D2-008 / Conduit en amiante ciment [Idem Prélèvement n°12]

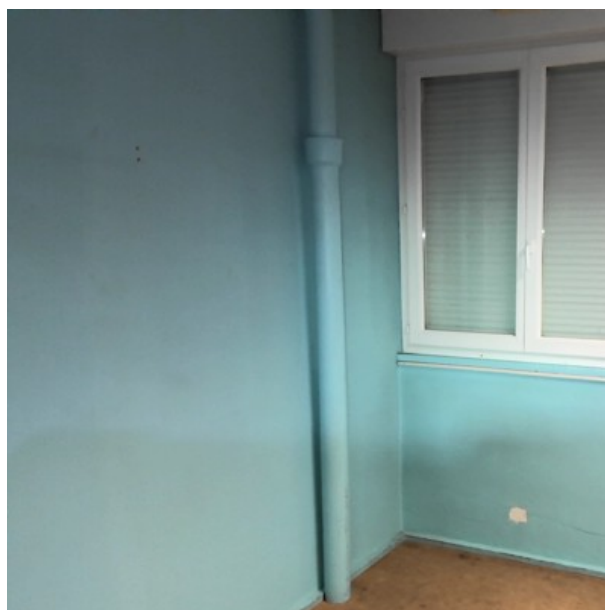
Étage 3 / D2-002 / Conduit en amiante ciment [Idem Prélèvement n°12]

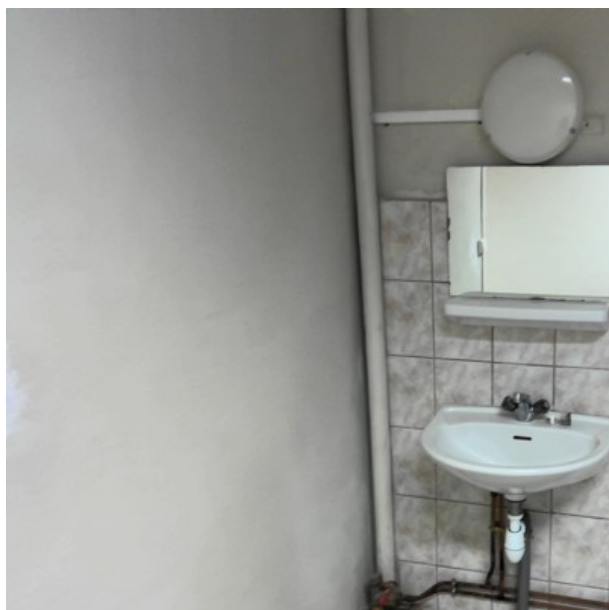
Étage 3 / D2-081 / Conduit en amiante ciment [Idem
Prélèvement n°12]

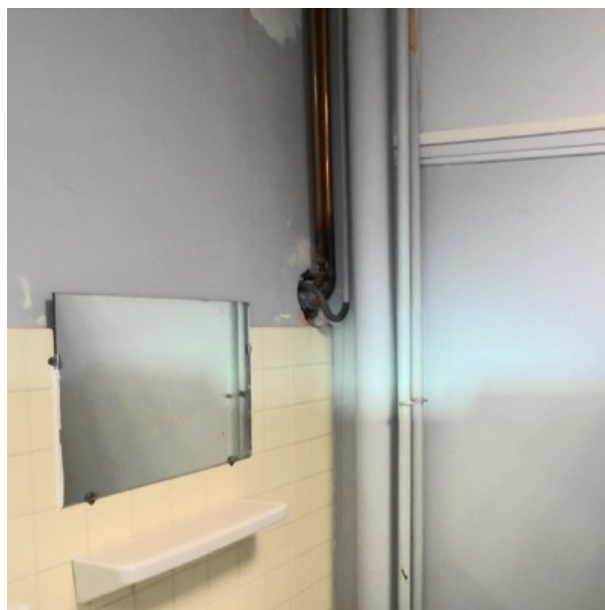
Étage 3 / D2-068 / Conduit en amiante ciment [Idem
Prélèvement n°12]

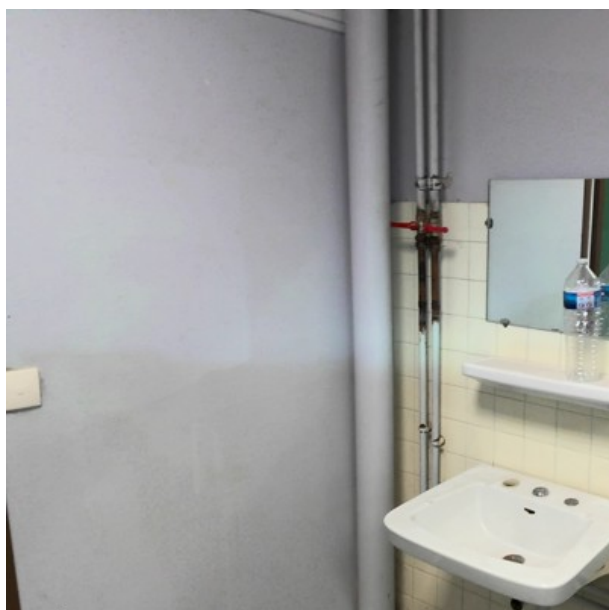
Étage 3 / D2-068 / Conduit en amiante ciment [Idem
Prélèvement n°12]

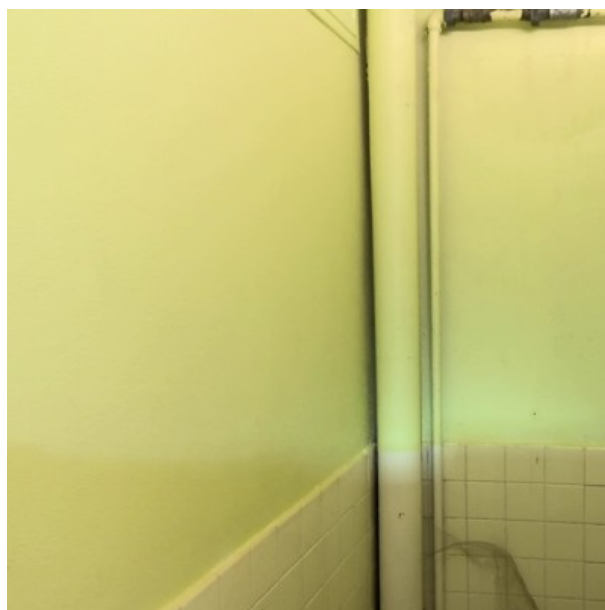
Étage 3 / D2-067 / Conduit en amiante ciment [Idem
Prélèvement n°12]

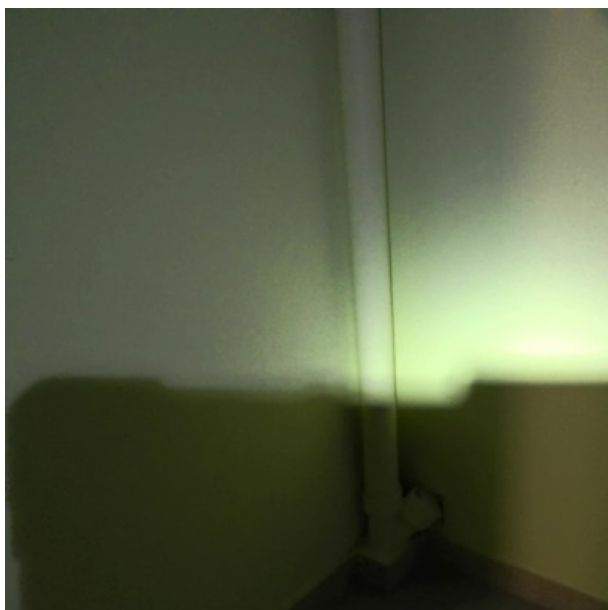
Étage 3 / D2-058 / Conduit en amiante ciment [Idem
Prélèvement n°12]
