Lycée Camille Claudel

SECURISATION DU PARVIS

DIAGNOSTIC – PRECONISATION - ESTIMATIF

Le 17 décembre 2018

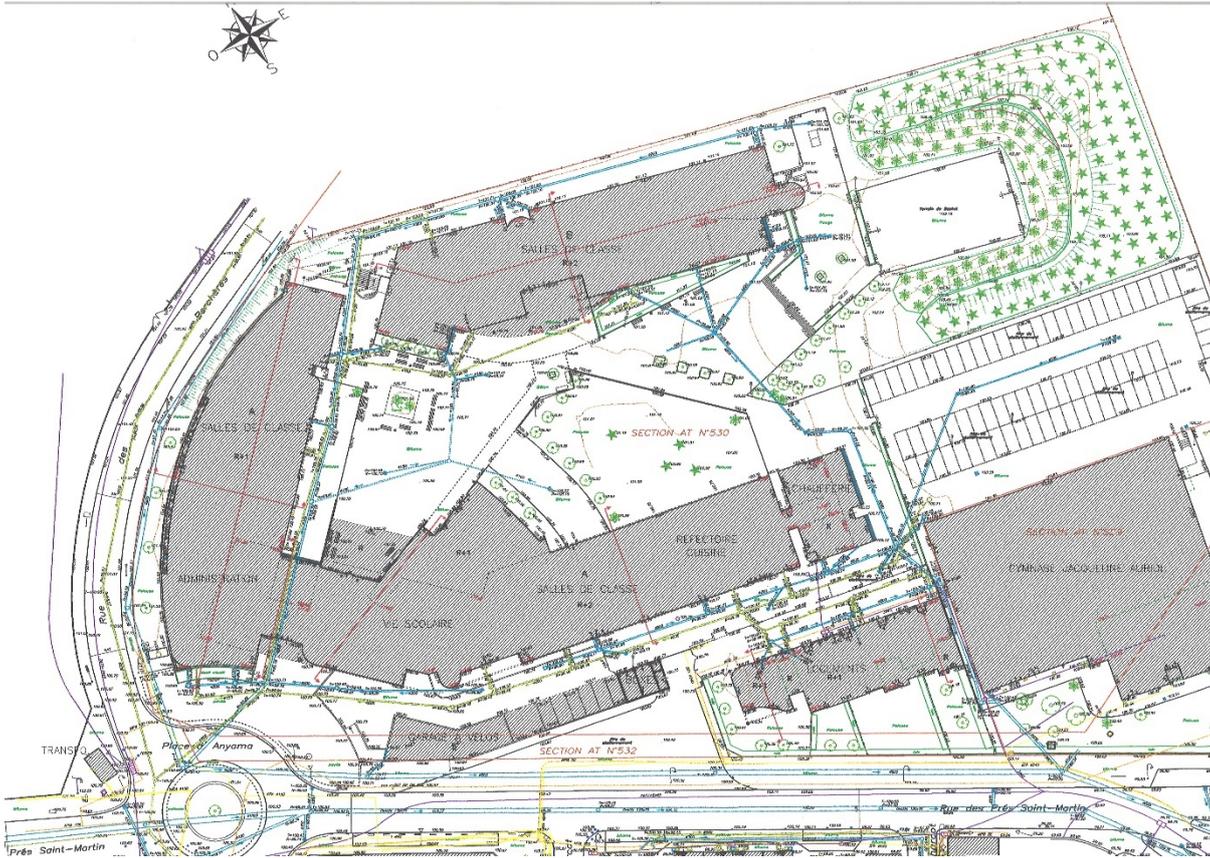
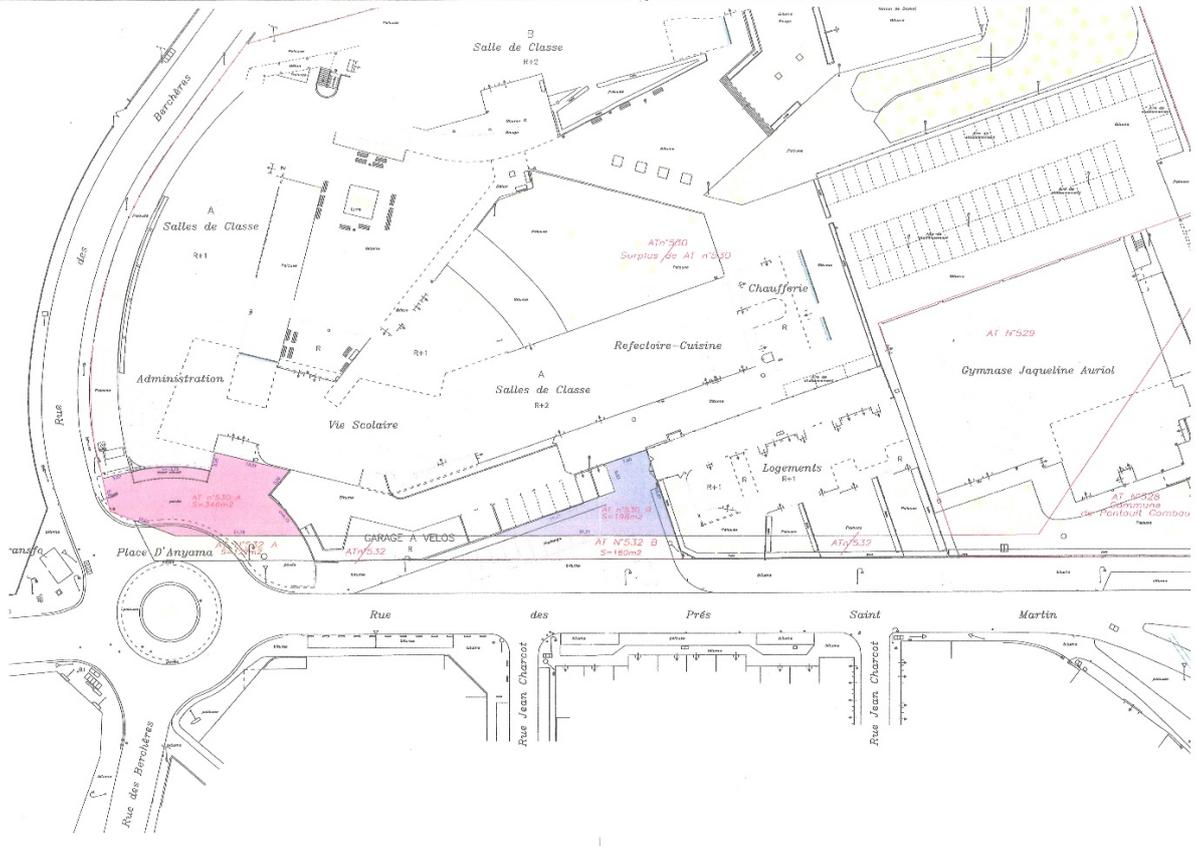
Le parvis existant est situé sur la parcelle AT n°530A du cadastre. Ses dimensions (38.50m²) dans sa partie principale ne permet pas une fluidité des accès pour les piétons aux heures d'ouverture du portail.

Le dallage du parvis en dalles ciment 50 x 50 présente un état de vétusté important (dalles cassées et tâchées).

La caméra de surveillance existant permet la vision de l'accès à l'établissement depuis le hall d'accueil, elle a été remise en état récemment.

Le portail actuel ainsi que le portillon piétons sont en bon état de fonctionnement et pourront, après modifications, être réemployés dans le projet.

La hauteur des clôtures sur muret n'est pas suffisamment dissuasive pour une personne désirant accéder au parking deux roues et nécessitent d'être remontées.

L'éclairage naturel du parking deux roues semi-enterré est réalisés par un espace ouvert entre la dalle supérieur et les murs périphériques. Une partie donne sur rue, l'autre dans le parking de surface. Des objets peuvent y être lancés sans aucune gêne par une personne malveillante.

La partie parking deux roues en surface le long du bâtiment n'est pas visible depuis l'accueil et n'est pas couverte par la caméra de surveillance.

Le fond du parking aérien deux roues donne une vue sur les parties réservées au personnel de l'établissement (le parking véhicules et les logements de fonction). Il serait souhaitable d'y assurer une occultation complète.
