Rapport de mission de repérage des matériaux et produits contenant de l'amiante avant réalisation de travaux

Référence du diagnostic : 122909-AAT-ind0
Adresse du site : Lycée
Bâtiment H
Lycée Louis Bascan
5 avenue du Général Leclerc
78120 RAMBOUILLET

Désignation : Lycée
Repérage : Bâtiment H
Adresse : Lycée Louis Bascan - 5 avenue du Général Leclerc - 78120 RAMBOUILLET
Année de construction : Antérieure au 1er juillet 1997
Documents fournis : Plans
Suite aux demandes, aucun document n'a été transmis.

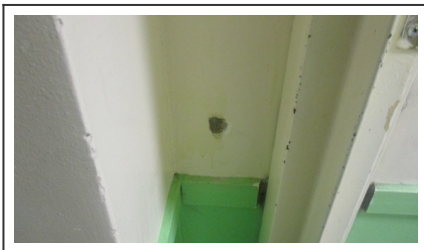
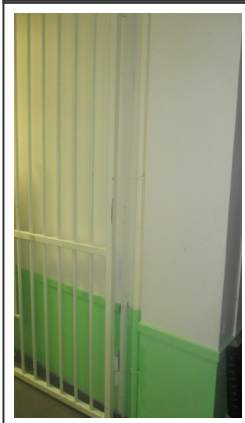
- **Produit : Peinture + enduit cimenteux** - Parois verticales intérieures et enduits » Murs et cloisons en "dur" » Enduits lissés ou talochés

- Description : Peinture + enduit cimenteux
- N° échantillon : 122909/1
- Date prélèvement : 22/05/2017
- Technicien : Grégory PRACH
- Laboratoire : NANO LABO
- Type d'analyse : MET
- N° PV : E1711372
- Remarque : Sur murs
