Pré-Rapport de mission de repérage des matériaux et produits contenant de l'amiante avant réalisation de travaux

Rapport de visite n° RDA2508/97554

Lycée
Divers locaux situés dans les bâtiments B, C, D
Lycée Louis Blériot
Rue Léo Lagrange
78190 TRAPPES

Visite du 25/08/2015

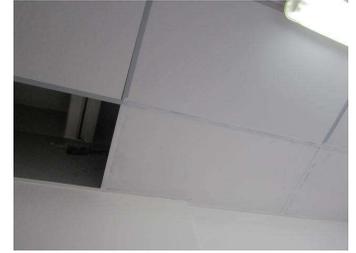
V-3 PRODUIT N° 3 : FAUX PLAFONDS

Description : Plaque dur plâtreuse + papier

N° échantillon	Date prélèvement	Préleveur	Nom du laboratoire	Type d'analyse	N° PV d'analyse	Résultat analyse
97554/03	25/08/2015	Ludovic BROSSE	LEPBI	MET	R15-19100-03	Absence d'amiante

Résultat : L'analyse en laboratoire n'a pas révélé la présence de fibres d'amiante dans ce produit.

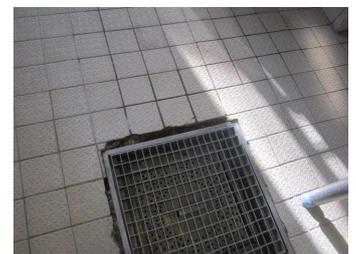
V-4 PRODUIT N° 4 : REVÊTEMENTS DE SOL

Description : Colle de carrelage antidérapant blanc

N° échantillon	Date prélèvement	Préleveur	Nom du laboratoire	Type d'analyse	N° PV d'analyse	Résultat analyse
97554/04	25/08/2015	Ludovic BROSSE	LEPBI	MET	R15-19100-04	Absence d'amiante

Résultat : L'analyse en laboratoire n'a pas révélé la présence de fibres d'amiante dans ce produit.

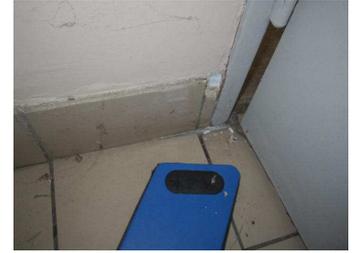
N° échantillon	Date prélèvement	Préleveur	Nom du laboratoire	Type d'analyse	N° PV d'analyse	Résultat analyse
97554/38	25/08/2015	Ludovic BROSSE	LEPBI	MET	R15-19100-38	Absence d'amiante

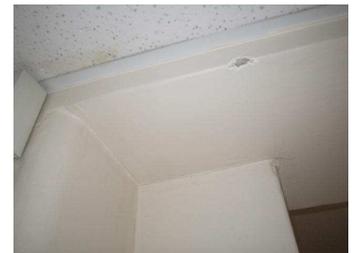
N° échantillon	Date prélèvement	Préleveur	Nom du laboratoire	Type d'analyse	N° PV d'analyse	Résultat analyse
97554/39	25/08/2015	Ludovic BROSSE	LEPBI	MET	R15-19100-39	Absence d'amiante

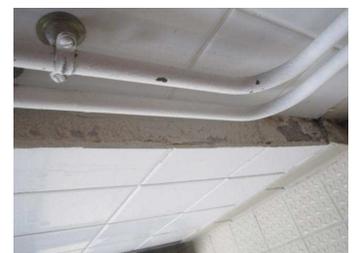
N° échantillon	Date prélèvement	Préleveur	Nom du laboratoire	Type d'analyse	N° PV d'analyse	Résultat analyse
97554/40	25/08/2015	Ludovic BROSSE	LEPBI	MET	R15-19100-40	Absence d'amiante
