**CABINET
D'ÉTUDES
DE LA CONSTRUCTION
MÉTALLIQUE**

LES SICAUDIÈRES – Bressuire (79)

Diagnostic d'une charpente agricole pour mise en place de panneaux photovoltaïques

NOTE DE CALCULS

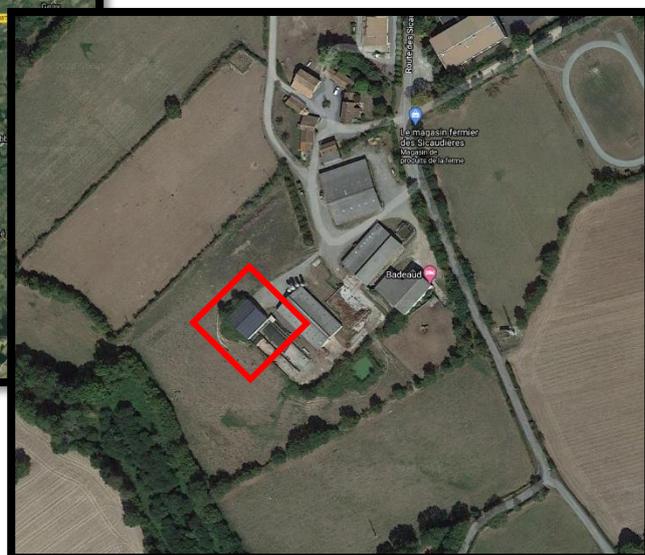
Les relevés ont mis en évidence une charpente métallique de type poteaux-poutres en profilé du commerce. Le tout en support de toiture bac acier reposant sur des pannes métalliques de type profilés minces.

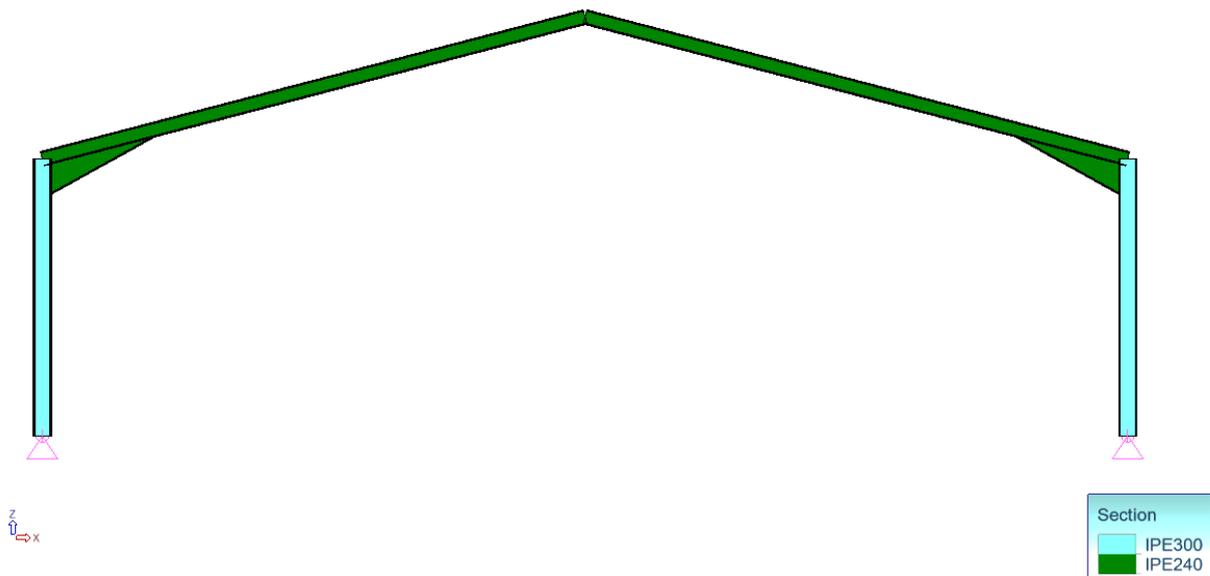
- Portiques métalliques :
 - Poteaux : **IPE300**
 - Arbalétriers : **IPE240**
 - Portée : **17.50 m**
 - Entraxe : **6.00 m**
 - Hauteur des poteaux : **4.50 m**
 - Hauteur sous faitage : **6.80 m**

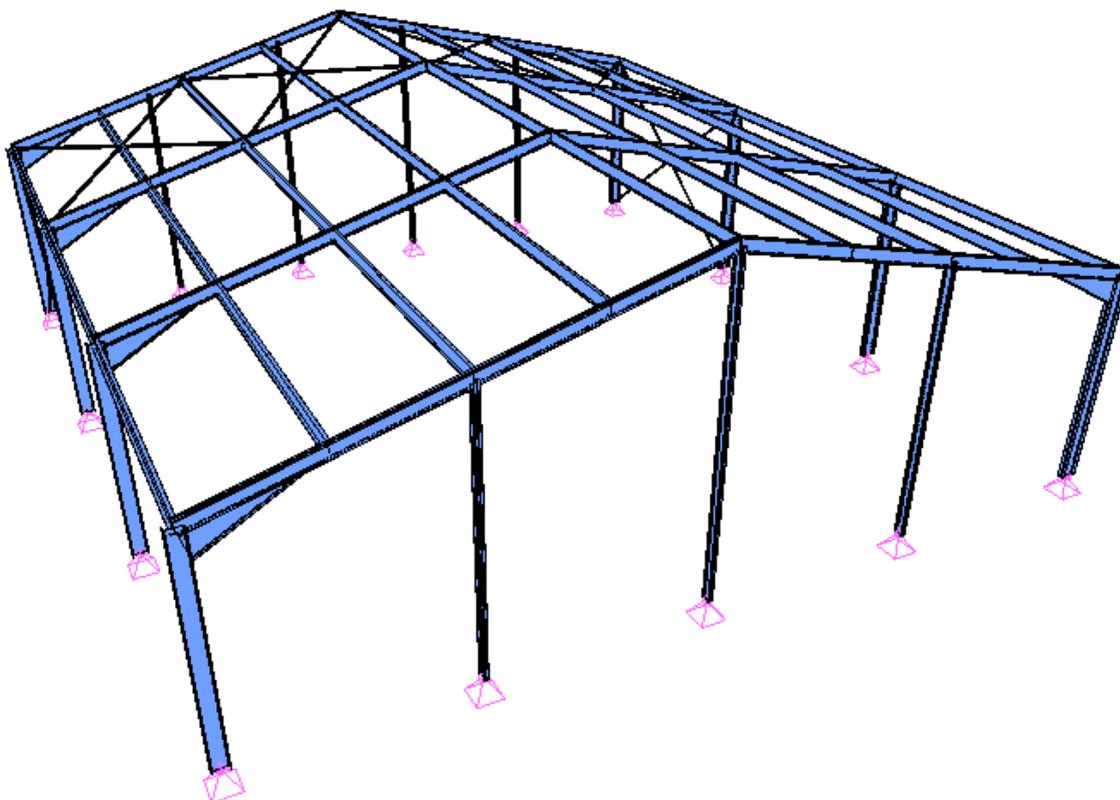
PRINCIPE DE LA STRUCTURE

Cette étude a pour but de déterminer si la charpente telle que construite est en mesure de résister aux surcharges des panneaux photovoltaïques qui lui seront ajoutées. Pour se faire, ce rapport est réalisé en prenant l'hypothèse que la charpente est en parfait état, qu'elle ne présente pas de dégradations et qu'elle n'a subi aucune modification depuis sa construction.

La nature des charges ajoutées est uniquement de type vertical. Par conséquent, les éléments de stabilité, ne sont pas affectés par cette augmentation de charge en toiture. Ils ne seront donc pas évoqués dans ce rapport.

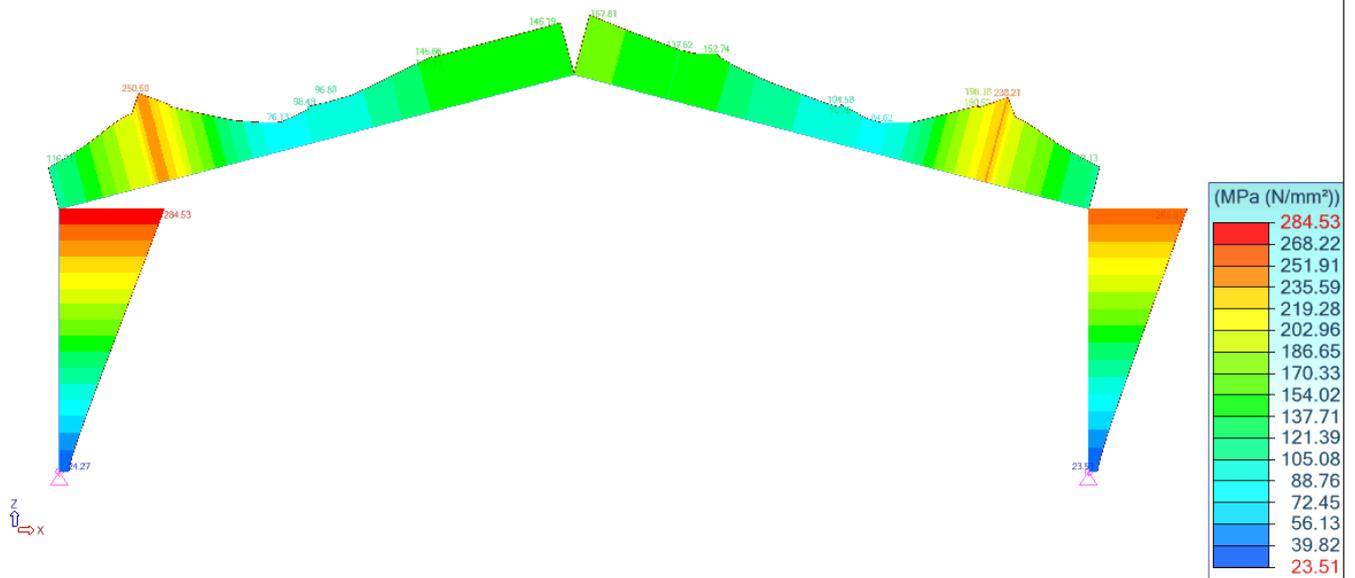
Contrainte max - ELU

Les éléments de calculs ci-dessus montrent que le taux de travail des barres sous sollicitations maximale (avec les nouvelles charges incluses) est inférieur à 100%.

Par conséquent, il apparaît que la charpente existante a la capacité d'accueillir les nouveaux éléments de toiture. Aucuns renforts ne sont à prévoir sur les éléments porteurs.

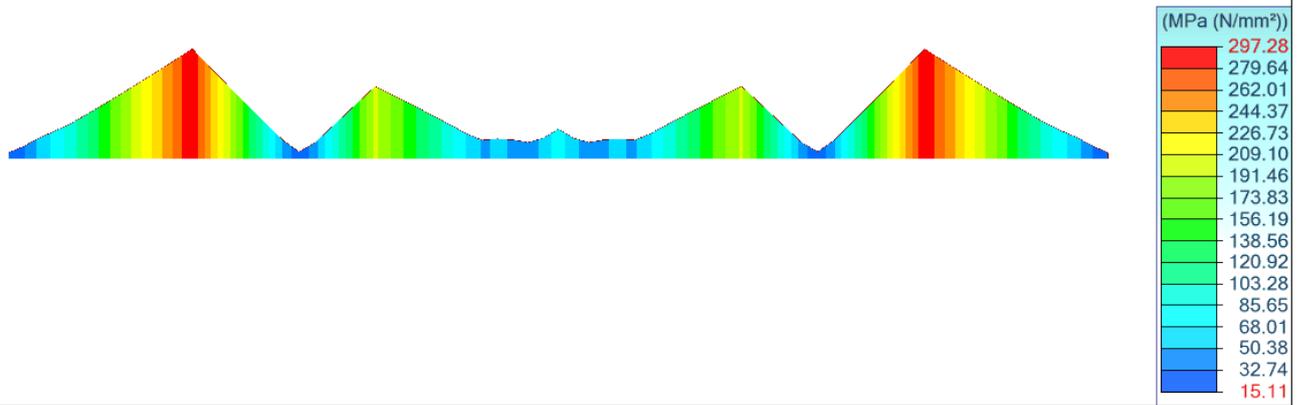
Contrainte max - ELU

4) Résistance des sections	
Traction Compression (6.2.3)	Cas n° 126 : 1.35x[1 G]+1.5x[18 VY-D]+0.75x[2 NN], Maille n° 50.1 4/4 Fx < Npl : 0.00 < 25631.00 daN (0 %)
Cisaillement suivant y (6.2.6)	Cas n° 110 : 1.35x[1 G]+1.5x[2 NN]+0.9x[18 VY-D], Maille n° 50.15 4/4 Fy < Vply : 131.70 < 11098.94 daN (1 %)
Cisaillement suivant z (6.2.6)	Cas n° 110 : 1.35x[1 G]+1.5x[2 NN]+0.9x[18 VY-D], Maille n° 50.13 0/4 Fz < Vplz : 712.22 < 11098.94 daN (6 %)
Flexion /yy (6.2.5)	Cas n° 110 : 1.35x[1 G]+1.5x[2 NN]+0.9x[18 VY-D], Maille n° 50.13 0/4 MyEd < MyRk : 721.23 < 1561.31 daN*m (46 %)
Flexion /zz (6.2.5)	Cas n° 110 : 1.35x[1 G]+1.5x[2 NN]+0.9x[18 VY-D], Maille n° 50.16 0/4 MzEd < MzRk : 154.77 < 358.70 daN*m (43 %)
Flexion composée déviée (6.2.9.1)	Cas n° 110 : 1.35x[1 G]+1.5x[2 NN]+0.9x[18 VY-D], Maille n° 50.16 0/4 $\left(\frac{M_y E_d}{M N_y R_d}\right)^{\alpha} + \left(\frac{M_z E_d}{M N_z R_d}\right)^{\beta} < 1$ (6.41) $\left(\frac{576.98}{1561.31}\right)^{1.00} + \left(\frac{154.77}{358.70}\right)^{1.00} = 0.80101 < 1$ (80 %)

Coefficients d'interaction (Annexe A)	
Vérification (6.61)	$\frac{N_{Ed}}{\chi_y \cdot \frac{N_{Rk}}{\gamma_{M1}}} + k_{yy} \cdot \frac{M_{y,Ed} + \Delta M_{y,Ed}}{\chi_{LT} \cdot \frac{M_{y,Rk}}{\gamma_{M1}}} + k_{yz} \cdot \frac{M_{z,Ed} + \Delta M_{z,Ed}}{\frac{M_{z,Rk}}{\gamma_{M1}}} \leq 1.00$ 0.00 + 0.37 + 0.43 = 0.80 < 1.00 (80%)
Vérification (6.62)	$\frac{N_{Ed}}{\chi_z \cdot \frac{N_{Rk}}{\gamma_{M1}}} + k_{zy} \cdot \frac{M_{y,Ed} + \Delta M_{y,Ed}}{\chi_{LT} \cdot \frac{M_{y,Rk}}{\gamma_{M1}}} + k_{zz} \cdot \frac{M_{z,Ed} + \Delta M_{z,Ed}}{\frac{M_{z,Rk}}{\gamma_{M1}}} \leq 1.00$ 0.00 + 0.37 + 0.43 = 0.80 < 1.00 (80%)

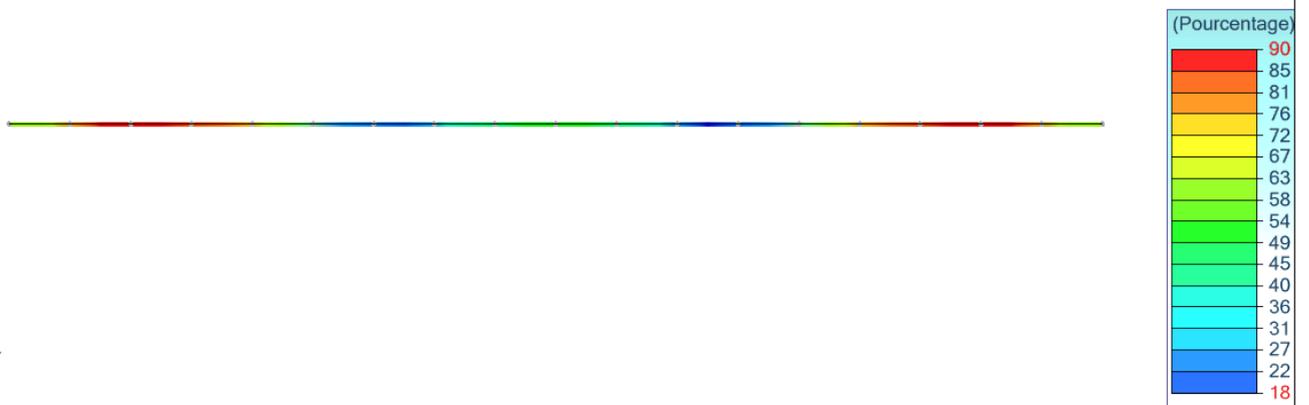
Flèche - ELS

2) Classification de la section	
Classe	Section : Classe 1 (imposée par l'utilisateur)
3) Flèches	
1er critère	y : Cas n° 127 : 1x[1 G]+1x[2 NN], Maille n° 50.16 3/4 L/223 < L/200 (90 %) z : Cas n° 127 : 1x[1 G]+1x[2 NN], Maille n° 50.16 2/4 L/281 < L/200 (71 %)

NOTA : L'entraxe des pannes pour la pose des panneaux photovoltaïques est en règle générale à plus ou moins 1,80m. Dans notre cas, les pannes ont un entraxe supérieur à cette valeur (~2,26m). Il faudra confirmer la faisabilité auprès du fournisseur pour la mise en œuvre des panneaux.

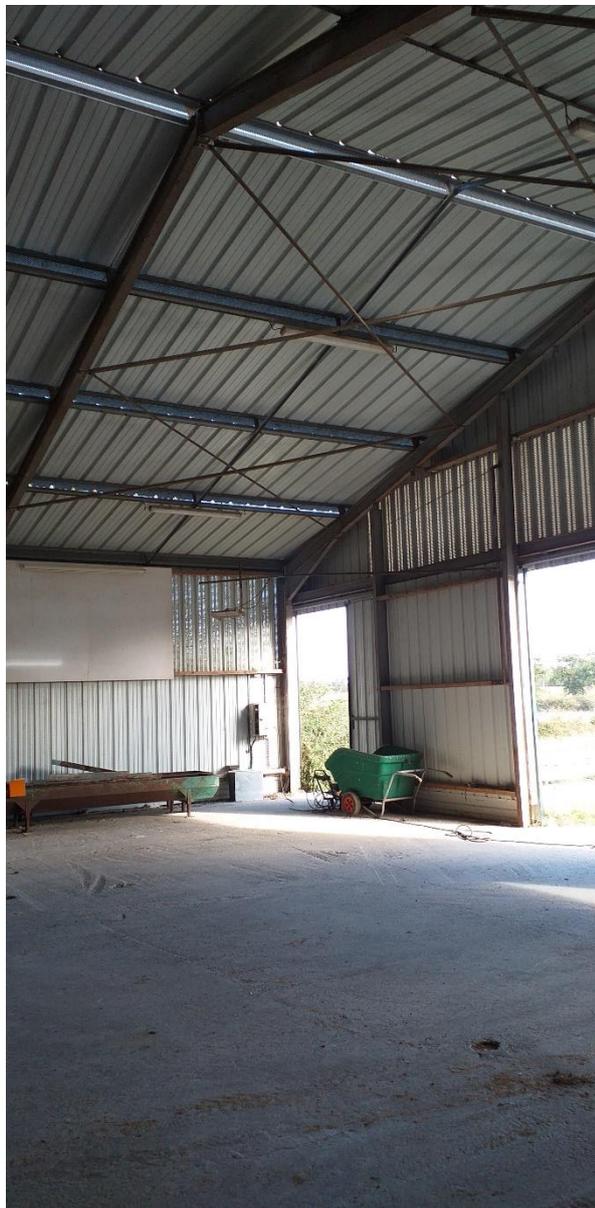
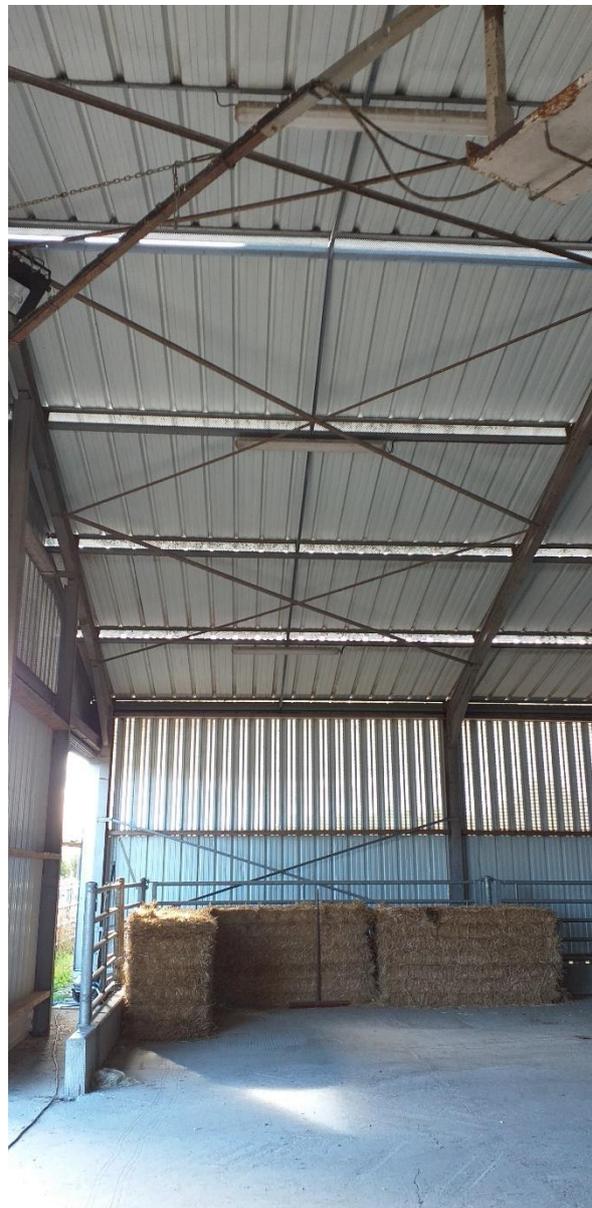
Cependant, nous notons l'absence ou la mauvaise mise en œuvre des croix de contreventements qui pourraient être dommageable d'un point de vue de la stabilité globale du bâtiment (même en l'absence de panneaux photovoltaïques). Voir photos en annexes

Travée de contreventement (on observe l'absence de croix de contreventement verticale sur la photo de gauche, et des défauts de mise en œuvre)
