RAPPORT DE MISSION DE REPERAGE DES MATERIAUX ET PRODUITS CONTENANT DE L'AMIANTE A INTEGRER AU DOSSIER TECHNIQUE AMIANTE

DOSSIER DA-150263-2-DG01

LYCEE PROFESSIONNEL HOTELIER - TL209
BATIMENT ZONE 1
74 rue du Grand-Barberaz
73190 CHALLES LES EAUX

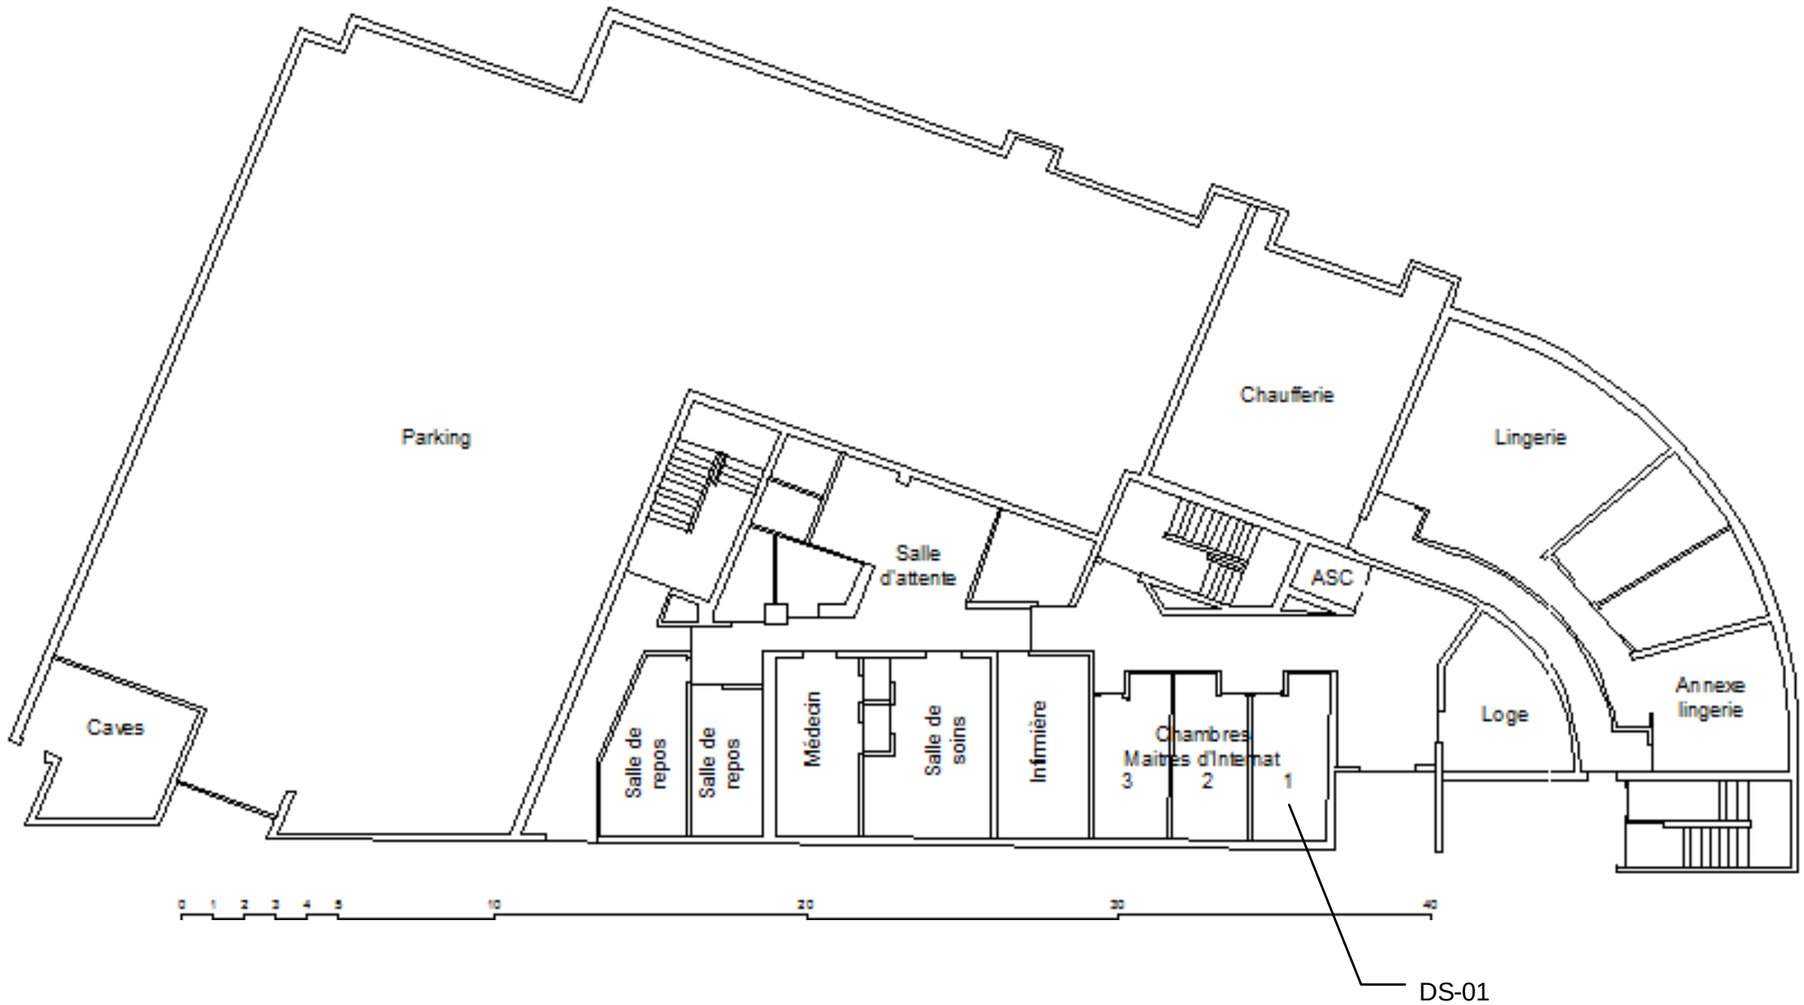
Croquis de repérage n° 1 : Croquis de repérage des prélèvements et sondages	Planche : 1 / 4
Site : Lycée Professionnel Hôtelier - TL209 - 74 rue du Grand-Barberaz 73190 CHALLES LES EAUX	Auteur : N. LESNE
Localisation : Bâtiment zone 1 - RDC	Légende

DS-01-S-N
Dalles de sol bleues claires 30x30 avec colle
