# STRUCTURE CORDISTE « Mammouth »

## C.C.T.P. CHARPENTE & COUVERTURE

RENOVATION & PERENNISATION DE LA STRUCTURE DE FORMATION POUR CORDISTES

11/04/2024

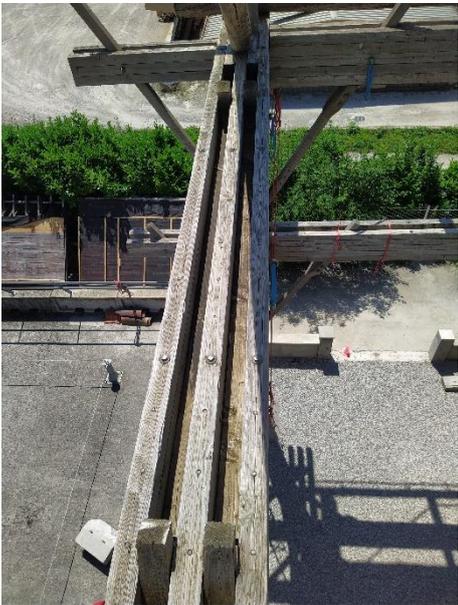
<p>Face supérieure des poutres lamellées-brochées</p> <p>Présence d'une lamelle « intérieure » intermédiaire, les jeux de séchages permettent, dans une certaine mesure, l'évacuation des eaux, les bois sont sains</p> <p>Contrôle sanitaire régulier à prévoir avec nettoyage de ces zones potentielles de stagnation d'eau et de matières</p>

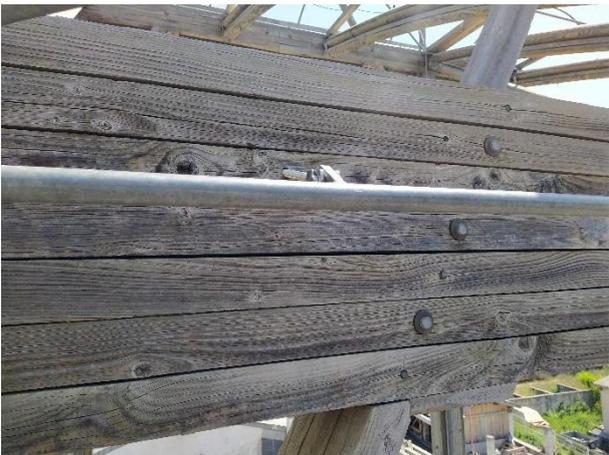
<p>Espacement entre les lames</p> <p>Présence de tubes galvanisés (anciens supports de tension des bâches de façade et toiture)</p>

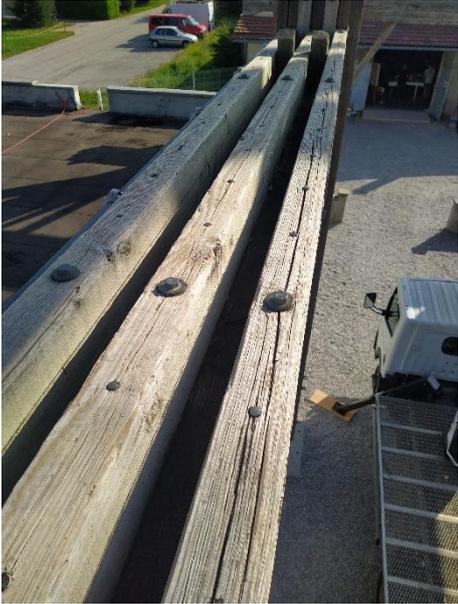
<p>Fente longitudinale le long des files de broches</p>

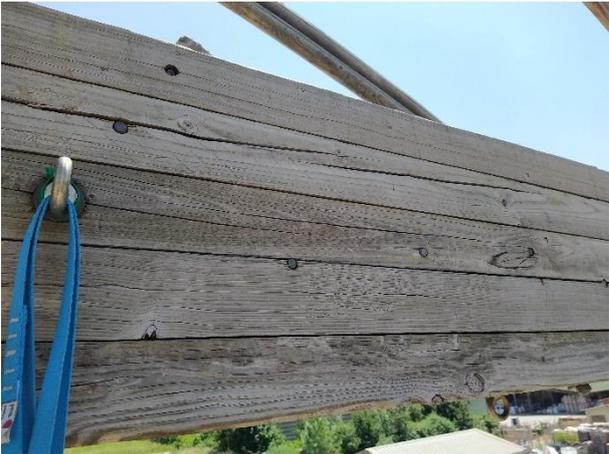
<p>Présence de fentes de séchage</p> <p>Déviations de broche lors de leur mise en œuvre</p> <p>Déviations, dans la matière, décalées de l'axe de la pièce, pour sortir à l'interface entre deux lamelles</p>

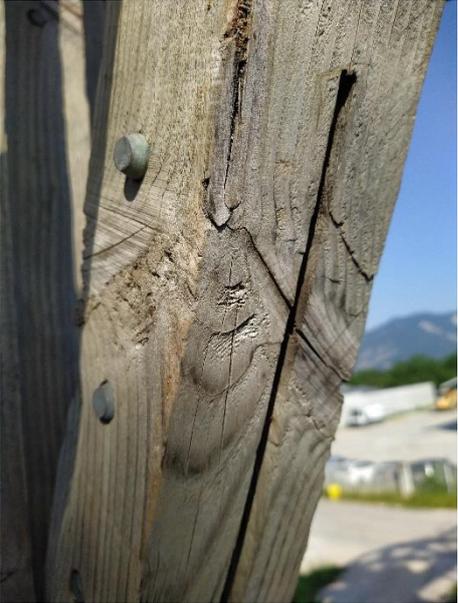
<p>Présence de noeud traversant</p>

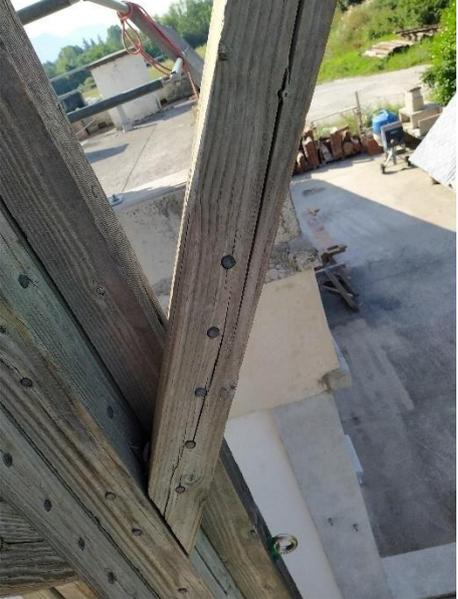
Continuité de la fente au droit de l'assemblage

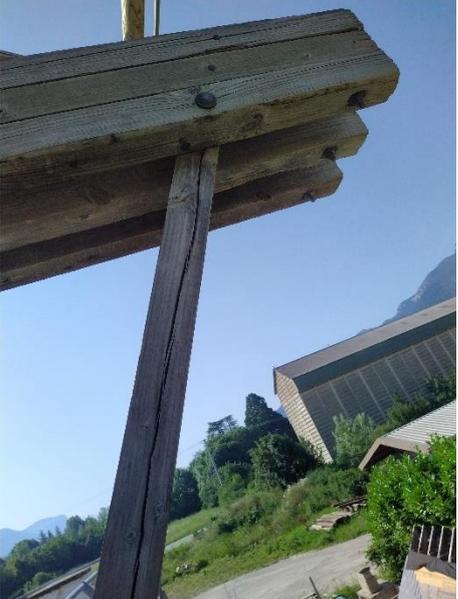
Continuité de la fente au droit de l'assemblage

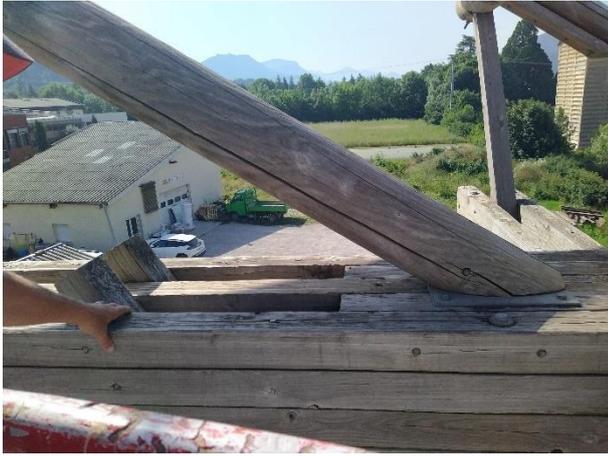
Bois rond fendu sur une face

Continuité de la fente au droit de l'assemblage

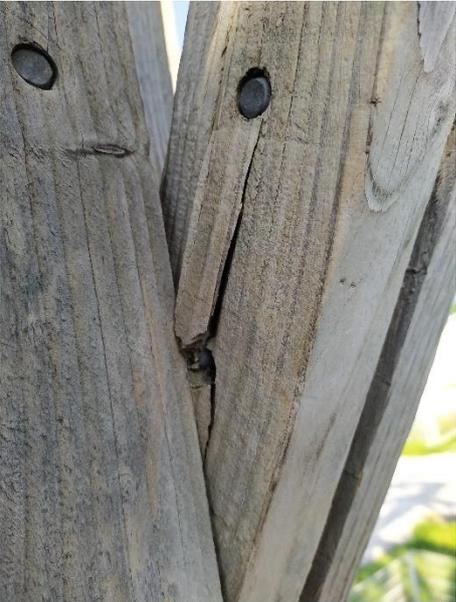
<p>Déviations de broches en sortie de pièce de bois</p> <p>Eclatement de bois en sortie de broche</p>

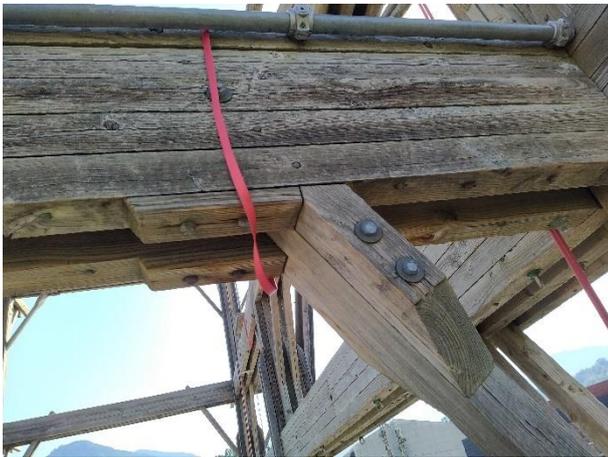
Corrosion sur les tirefonds

Présence de 4 perçages traversants dans l'une des cales d'embrèvement

Remplacer les cales dégradées et les tirefonds par des plus long avec rondelles larges de charpente bois (dito boulon)

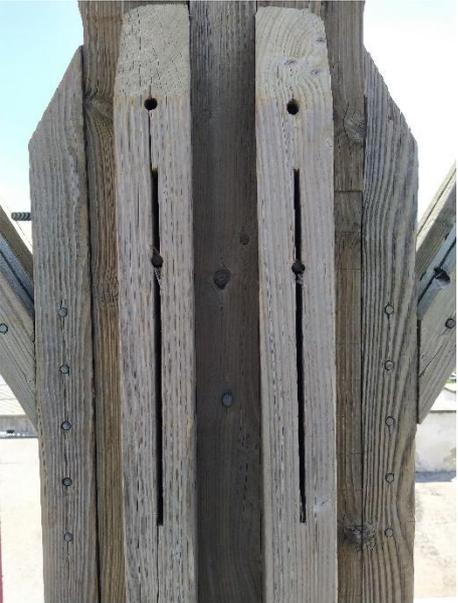
<p>Erreur de taillage de pièces de bois</p> <p>L'entaille en âme n'est pas nécessaire</p> <p>La portance locale des broches n'est pas assurée sous effort longitudinal (vertical ici)</p>

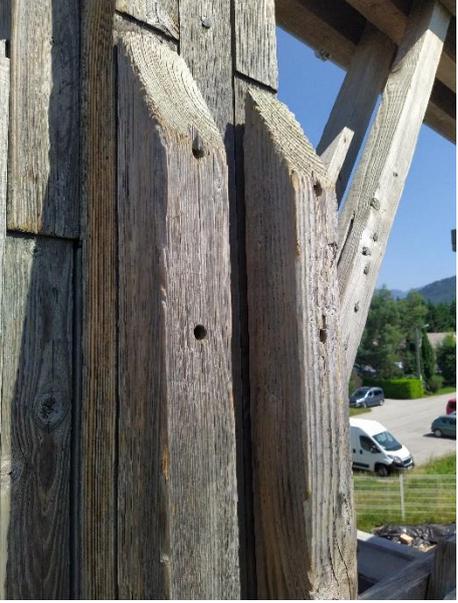
<p>Jeu dans les poteaux au droit des assemblages par recouvrement des ensembles préfabriqués</p>

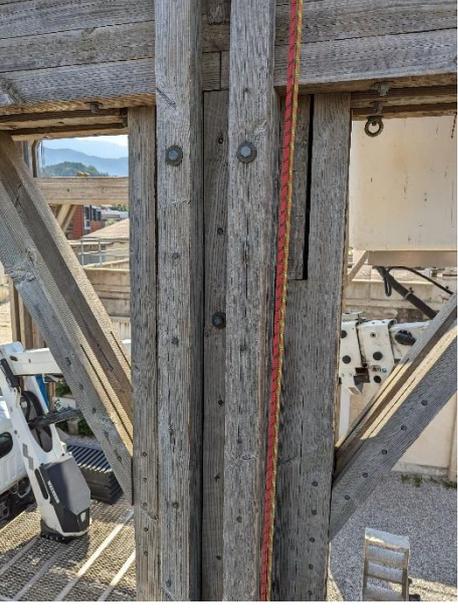
<p>Jeu dans les poteaux au droit des assemblages par recouvrement des ensembles préfabriqués</p>

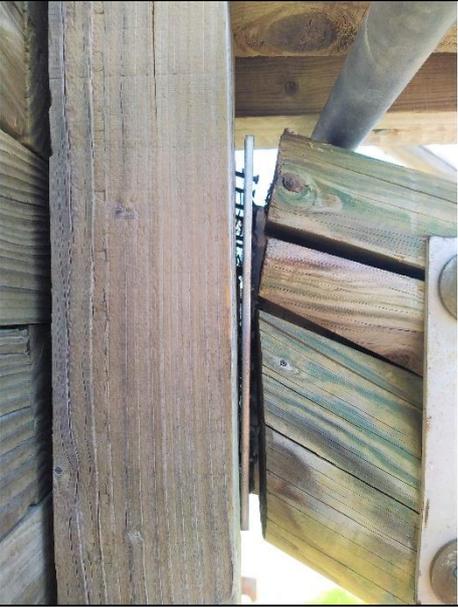
Arrachement de ferrure suite à haubanage d'une tyrolienne sur l'ouvrage

**Note** : Deux usages précis ont néanmoins été évoqués : le haubannage de tyrolienne vers l'extérieur de l'ouvrage ayant causé une rupture d'assemblage (pathologie structurelle N°1) et le chargement excessif du porte à faux arrière ayant causé un désordre au niveau des sablières (pathologie structurelle N°2) cf. Chap 5.11 - Pathologie structurelle N°1 et 5.12 - Pathologie structurelle N°2. **Ces deux usages sont à proscrire.**

<p style="text-align: center;"><b>Assemblage arraché</b></p> <p>Assemblage ayant subi un effort de désolidarisation par traction oblique selon l'axe de la diagonale et perpendiculaire à la face du poteau ayant entraîné un arrachement des pointes (pointes en traction)</p> <p>La ferrure est ensuite « revenue » proche de sa position d'origine mais les pointes sont arrachées en haut comme en bas sur toute la hauteur de la latine contre le poteau.</p> <p style="text-align: center;"><b>/!\ Assemblage inopérant /!\</b></p> <p style="text-align: center;"><b>/!\ Assemblage à remplacer et renforcer /!\</b></p> <p>Une <b>mise en charge exceptionnelle</b> par jeu de tyrolienne et/ou pont de singe et/ou haubanage au sol semble être à l'origine du sinistre <b>A PROSCRIRE</b></p>

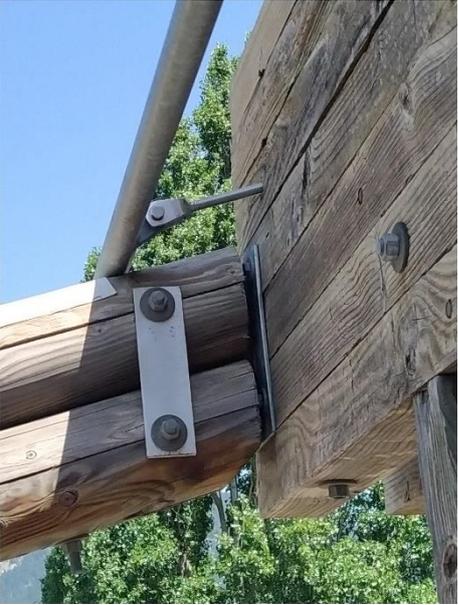
<p>Assemblage identique de l'autre côté :</p> <p>Assemblage en extrémité de poutre non protégée des intempéries</p> <p>Pas de pathologie à ce stade</p> <p>Protection à assurer</p>

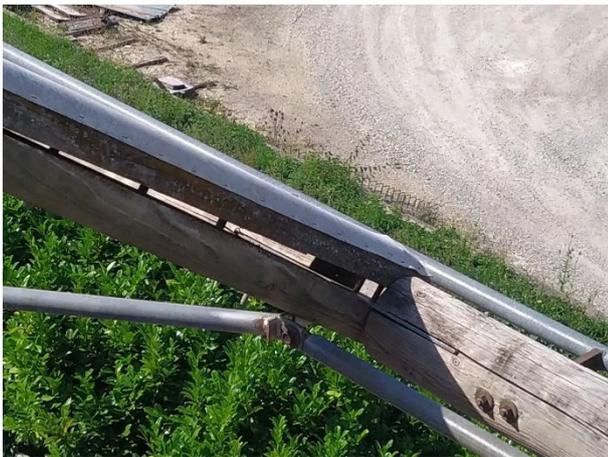
Large ouverture de l'assemblage en pied des arbalétriers cintrés en bois ronds refendus lamellé-broché

L'assembleur de type broche ne permet pas le maintien

Corrosion sur les pièces métalliques en acier galvanisé à chaud

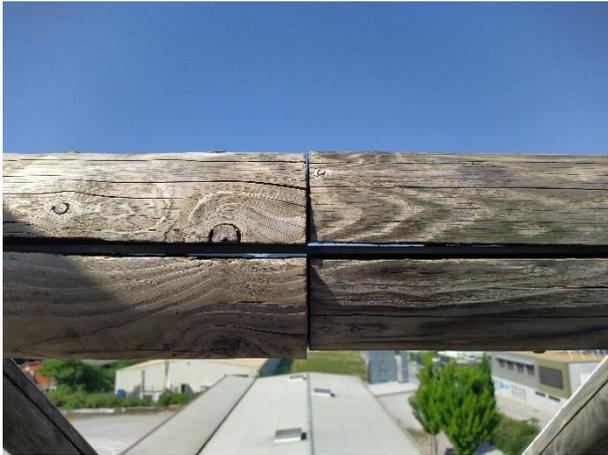
Assemblage pat tôle en âme et broches verticales  
Glissement des broches dans les assemblages

L'assemblage n'est pas « fermé » par boulon

**/\ Risque de chute /\**

Assemblage inopérant lors de glissement trop important

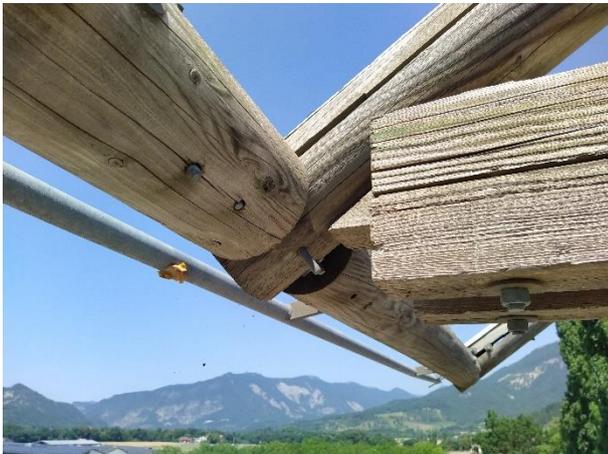
Assemblage pat tôle en âme et broches verticales  
Glissement des broches dans les assemblages

L'assemblage n'est pas « fermé » par boulon

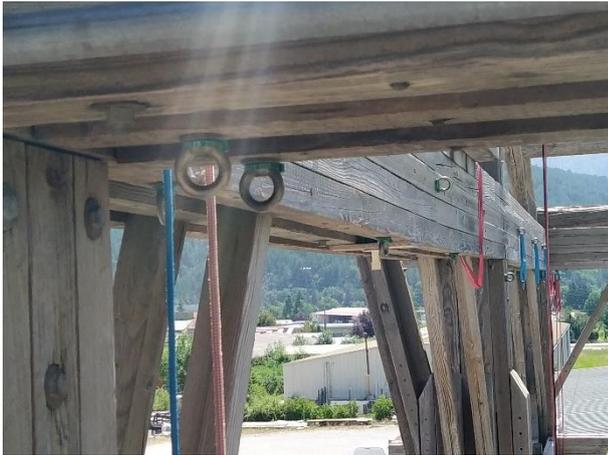
Déformation par fléchissement de l'enrayure n°2 façade Sud

Léger fléchissement sur les deux travées

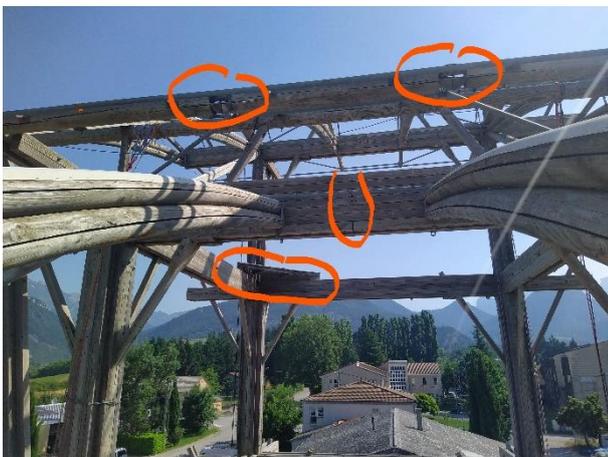
Corrosion des rondelles

Jeu entre platine d'about de tube et bois

<p>Assemblages acier galvanisé des tubes de diagonale par 2 boulons Ø12</p> <p>Corrosion des rondelles</p> <p>Jeu entre platine d'about de tube et bois</p> <p><b>PRESTATION DEMANDEE :</b> Nettoyer les parties métalliques corrodées et appliquer une peinture anti-rouille Remplacer les rondelles et resserrer les boulons</p>

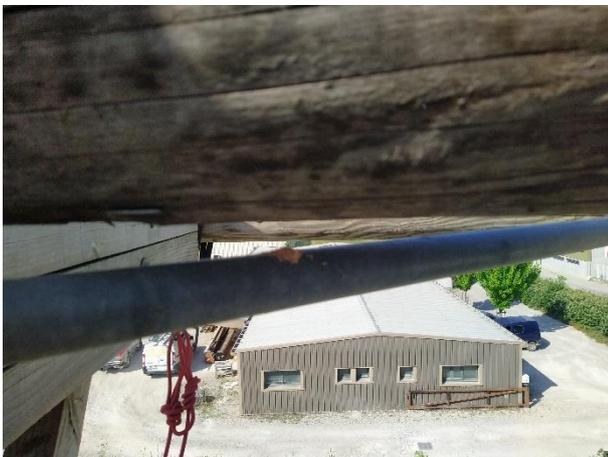
Présence d'attaque d'insectes

Présence de sciure déposée sur le tube galvanisé

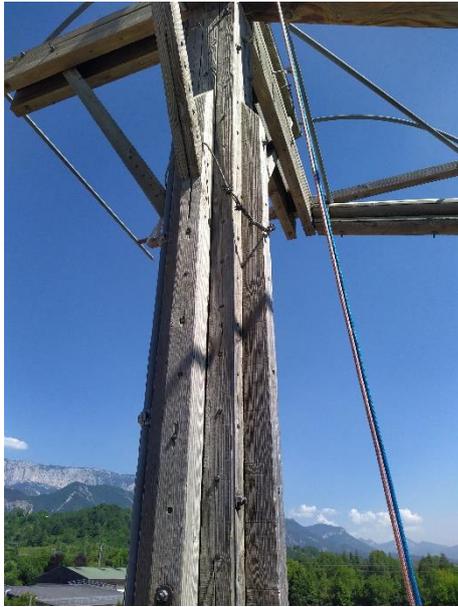
Pourrissement avancé, bois dégradé et humide

**Risque de chute**

**Retirer cette pièce de bois de l'ouvrage sans délais**

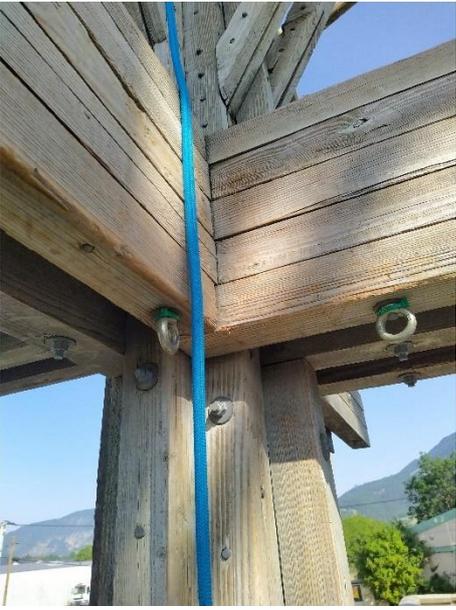
<p>Traces d'usure des bois aux arêtes par le frottement des cordes</p>

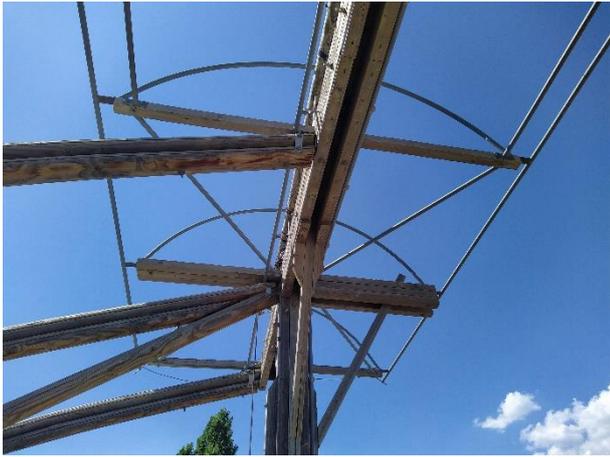
Sans possibilité d'accès, une panne de la nacelle de 18 m nous a limité l'accès à cette hauteur

La structure paraît saine, les assemblages en place, nous ne notons aucun signe particulier

Seuls les tubes anciennement utilisés pour mettre en œuvre et tendre les bâches sont localement tordus (comme ailleurs dans la structure)

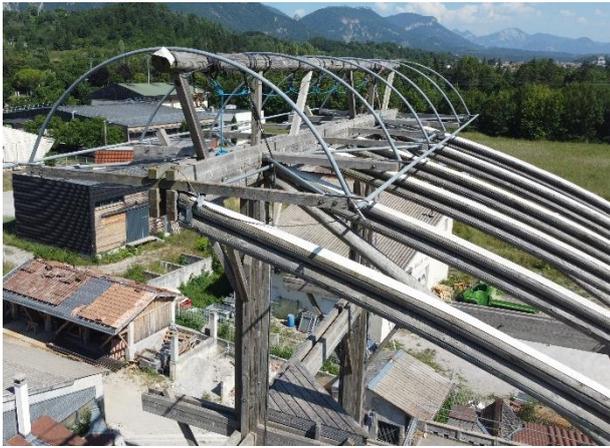
Observation par photos de drone

Seuls les tubes anciennement utilisés pour mettre en œuvre et tendre les bâches sont localement tordus (comme ailleurs dans la structure)

Les extrémités des pièces de bois présentent des traces de mousse et lichen

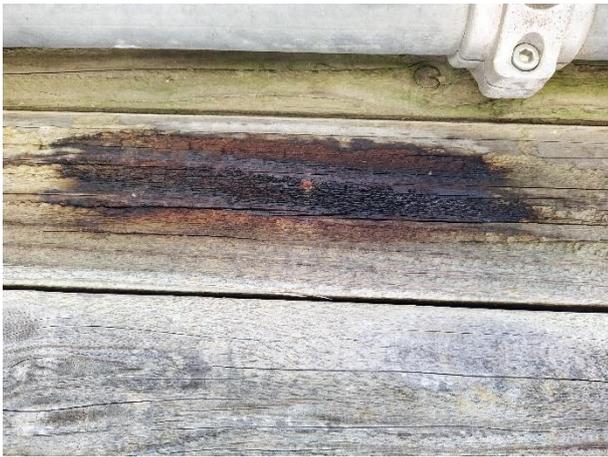
Traces de bois brûlé (à proximité des ouvrages de zinguerie de DEP)

Possible travaux de meulage ou disquage à la tronçonneuse à disque

**A PROSCRIRE ABSOLUMENT**  
sans aménagement de protection au feu

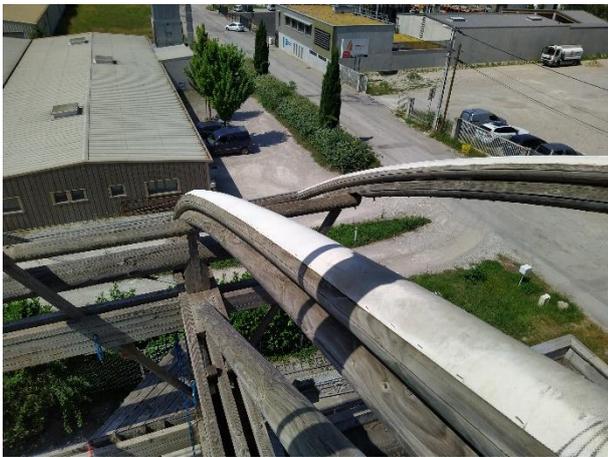
Protection des arbalétriers cintrés lamellé-brochés par bâche agrafée sur face supérieure

Usure prématurée localisée de la bâche sur zones de frottement de cordages, estropes et suspentes

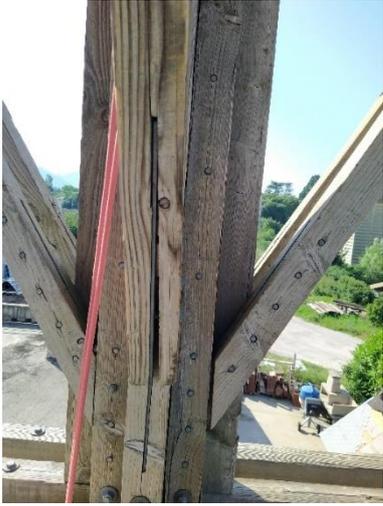
<p>Ouverture de l'entaille en âme d'extrémité</p> <p><b>PRESTATION DEMANDEE :</b> Remplacer systématiquement pour toutes les entailles en âme de contrefiches la deuxième broche d'extrémité par un boulon pour « fermer » l'assemblage</p>

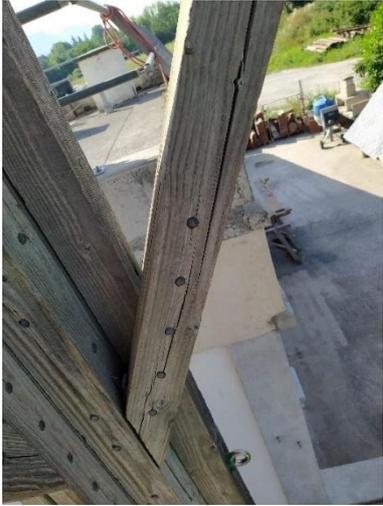
<p>Continuité de la fente au droit de l'assemblage</p> <p><b>PRESTATION DEMANDEE :</b></p> <p>1/ Remplacer systématiquement toutes les contrefiches présentant cette pathologie</p> <p>2/ Fretter dans les deux directions :</p> <p>2.1/ Remplacer systématiquement pour toutes les entailles en âme de contrefiches la deuxième broche d'extrémité par un boulon pour « fermer » l'assemblage</p> <p>2.2/ Mettre en œuvre 4 vis filetage total pour fretter dans la seconde direction</p>

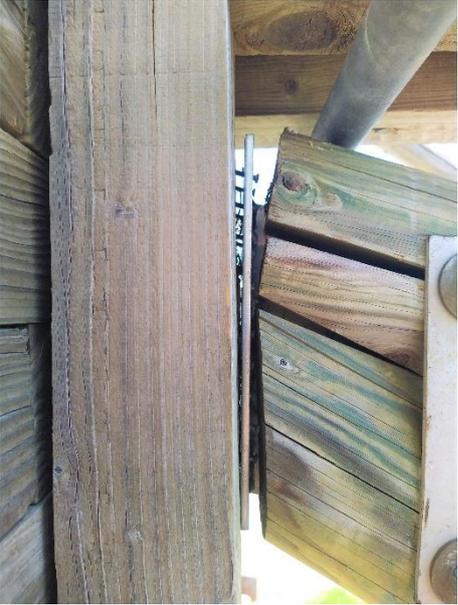
**Localisation : Tête d'arbalétrier de portique en partie basse (files A2 et B2) x2**

<p style="text-align: center;"><b>Assemblage arraché</b></p> <p>Assemblage ayant subi un effort de désolidarisation par traction oblique selon l'axe de la diagonale et perpendiculaire à la face du poteau ayant entraîné un arrachement des pointes (pointes en traction)</p> <p>La ferrure est ensuite « revenue » proche de sa position d'origine mais les pointes sont arrachées en haut comme en bas sur toute la hauteur de la latine contre le poteau.</p> <p><b>PRESTATION DEMANDEE :</b> Renforcement par ferrure mécano-soudée de ferrure existante</p>
--	--

Fourniture et pose de ferrures en renforcement de ferrures existantes dont les pointes s'arrachent. Cette ferrure devra être boulonnée.

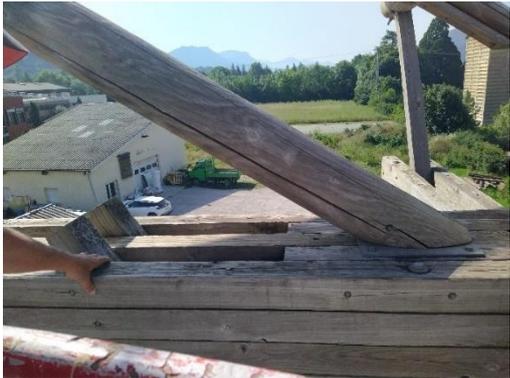
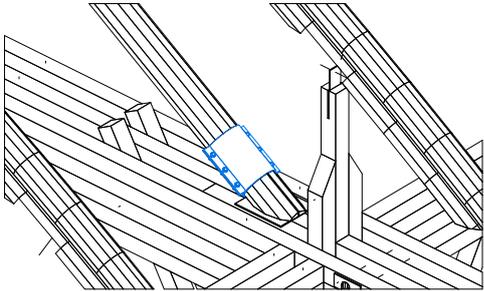
**Localisation : Pied de triangulation de portique en partie basse angle Sud (file A3) x1**

<p style="text-align: center;">Bois rond fendu sur <b>une</b> face</p> <p style="text-align: center;">Continuité de la fente au droit de l'assemblage</p> <p><b>PRESTATION DEMANDEE :</b> Cercler le bois Ø200 sur 300 mm ferrure boulonnée (11 kg)</p>

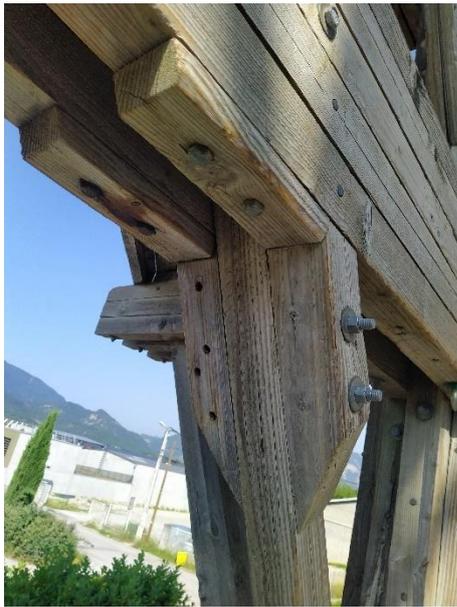
Assemblage conçu avec renforts par cale d'« embrèvement reconstitué » boulonné et cale d'appuis tirefonnée

Ces 4 pièces d'assemblages sont actuellement libres de tout effort de compression : pièces sans contact et jeu de 2 à 4 mm

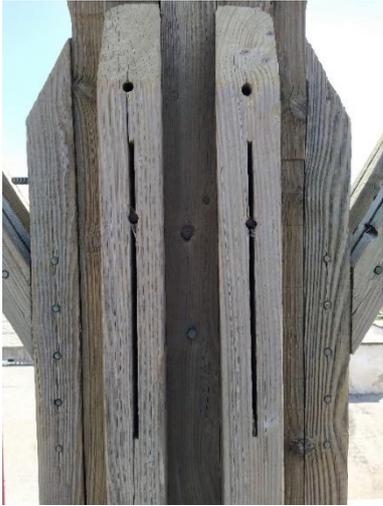
<p>Erreur de taillage de pièces de bois</p> <p>L'entaille en âme n'est pas nécessaire</p> <p>La portance locale des broches n'est pas assurée sous effort longitudinal (vertical ici)</p> <p><b>PRESTATION DEMANDEE :</b> Remplacer les 4 pièces de bois, assembler par tirefonds</p>

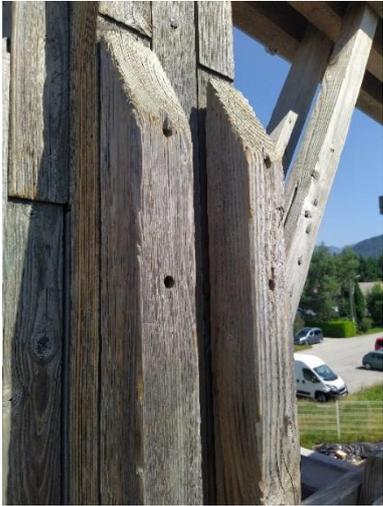
<p>Jeu dans les poteaux au droit des assemblages par recouvrement des ensembles préfabriqués</p> <p><b>PRESTATION DEMANDEE :</b> Remplacer les broches supérieures par des boulons</p>

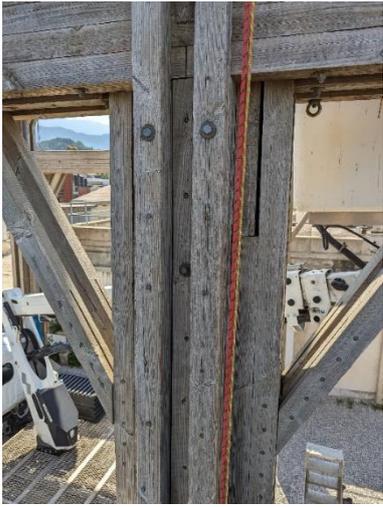
<p>Jeu dans les poteaux au droit des assemblages par recouvrement des ensembles préfabriqués</p> <p><b>PRESTATION DEMANDEE :</b> Resserrer les boulons</p>

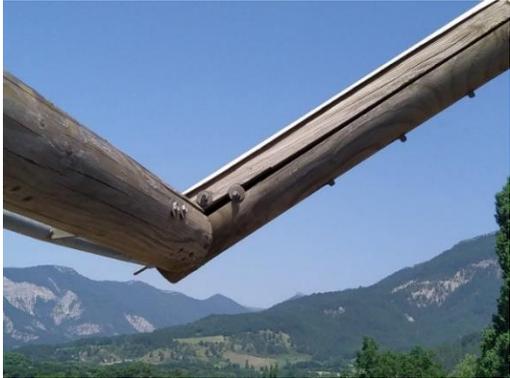
<p>Assemblage ouvert sans organe d'assemblage de maintien Boulon inopérant Bâche légèrement soulevée et dégrafée</p>

1/ Il conviendra de prévoir que le sabot ai une géométrie et des fixation différente dans cette zone pour permettre de refermer l'assemblage et transmettre les efforts sans que les organes d'assemblage ne traverse la fissure.

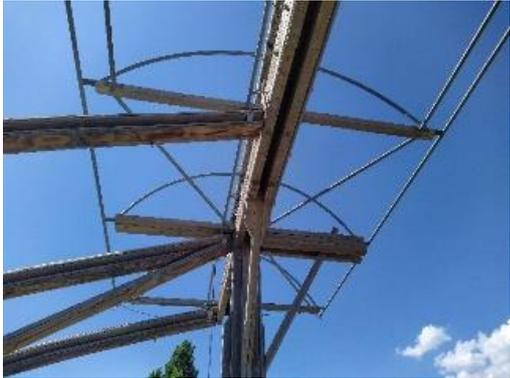
<p>Structure métallique de « chapeau »          Sans possibilité d'accès, une panne de la nacelle de 18 m nous a limité l'accès à cette hauteur          Vu de dessous, à proximité, la structure reprend exactement la même conception de charpente bois et assembleur métalliques que les niveaux inférieurs          La structure paraît saine, les assemblages en place, nous ne notons aucun signe particulier          Seuls les tubes anciennement utilisés pour mettre en œuvre et tendre les bâches sont localement tordus (comme ailleurs dans la structure)</p>

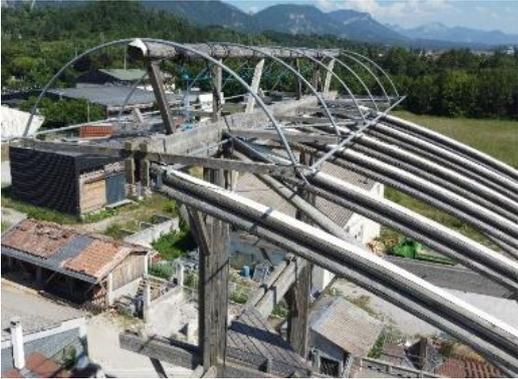
<p>Observation par photos de drone          Les extrémités des pièces de bois présentent des traces de mousse et lichen</p>
