Pré-Rapport de mission de repérage des matériaux et produits contenant de l'amiante avant réalisation de travaux

Rapport de visite n° RDA2508/97554

Lycée
Divers locaux situés dans les bâtiments B, C, D
Lycée Louis Blériot
Rue Léo Lagrange
78190 TRAPPES

Visite du 25/08/2015

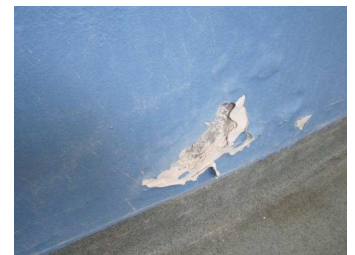
N° échantillon	Date prélèvement	Préleveur	Nom du laboratoire	Type d'analyse	N° PV d'analyse	Résultat analyse
97554/08	25/08/2015	Ludovic BROSSE	LEPBI	MET	R15-19100-08	Absence d'amiante

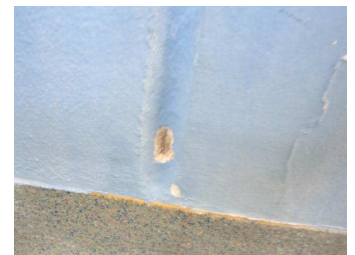
N° échantillon	Date prélèvement	Préleveur	Nom du laboratoire	Type d'analyse	N° PV d'analyse	Résultat analyse
97554/09	25/08/2015	Ludovic BROSSE	LEPBI	MET	R15-19100-09	Absence d'amiante

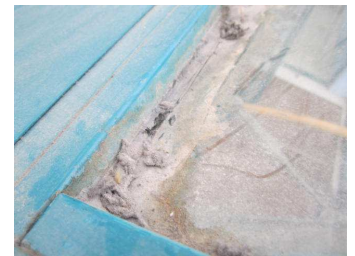
N° échantillon	Date prélèvement	Préleveur	Nom du laboratoire	Type d'analyse	N° PV d'analyse	Résultat analyse
97554/26	25/08/2015	Ludovic BROSSE	LEPBI	MET	R15-19100-26	Absence d'amiante

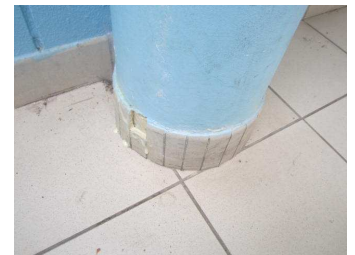
N° échantillon	Date prélèvement	Préleveur	Nom du laboratoire	Type d'analyse	N° PV d'analyse	Résultat analyse
97554/27	25/08/2015	Ludovic BROSSE	LEPBI	MET	R15-19100-27	Absence d'amiante
