Diagnostic plomb avant travaux :
identification et repérage des
peintures pouvant constituer une
source de risque d'exposition au
plomb

Référence du diagnostic : 112922-RPB-ind0
Adresse du site : Lycée
Pièce G0025 - Salle P 1B "salle chimie n°60"
Lycée Jean-Baptiste Say
11bis rue d'Auteuil
75016 PARIS

LOCAL CONCERNÉ N° 1 : BÂTIMENT G » RDC » PIÈCE G0025 - SALLE P 1B "SALLE CHIMIE N°60"

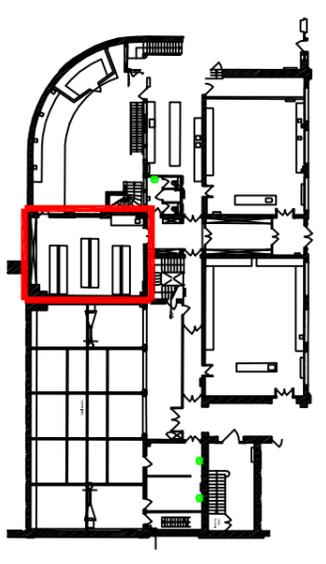
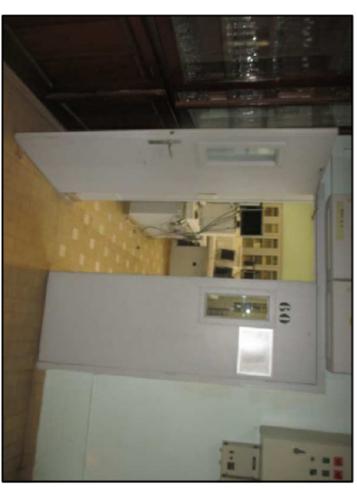
Cartographie des peintures à base de plomb

Les annotations en rouge correspondent aux éléments dont l'analyse a révélé la présence de plomb dans les peintures.

Lycée Jean Baptiste Say
 11bis rue d'Auteuil
 75016 PARIS
 Bâtiment G - Rez-de-chaussée
 Pièce G0025 - Salle TP 1B - Salle de chimie n°60
