**PRE-RAPPORT DE REPERAGE DES MATERIAUX ET PRODUITS
CONTENANT DE L'AMIANTE AVANT REALISATION DE TRAVAUX DANS
UN IMMEUBLE BÂTI**

Référence rapport	23852-1	Commande : 1800179 - 2018 P018A 18017924 du 26/09/2018
Adresse du site	120, rue de Verdun 92800 PUTEAUX	
Type	Lycée	
Zone de travaux	Locaux cuisine et refectoire (cf. paragraphe D.1)	
Date de construction / permis de construire	NC	
Localisation	Etage : RDC	
N° de lot(s) copropriété	NC	
Références client	Immeuble : Lycée Agora

Propriétaire	REGION ILE DE FRANCE - Pôle Lycées - Marché 1800179 2, rue Simone Veil 93400 SAINT-OUEN
Donneur d'ordre	REGION ILE DE FRANCE - Pôle Lycées - Marché 1800179 2, rue Simone Veil 93400 SAINT-OUEN
Accompagnateur	Absence d'accompagnateur
Laboratoire d'analyse	LFAE 14 avenue du 1er Mai 91120 PALAISEAU
Opérateur de repérage	Le présent rapport est établi par une personne, LUIS Thierry, dont les compétences sont certifiées par ICERT - Parc Edonia - Bat G - rue de la terre Victoria - 35760 Saint Gregoire - Certification n° CPDI 2231 ; Date de validité : 26/04/2022
Date(s) de repérage	06 et 07/12/2018
Date d'édition du rapport	19/12/2018

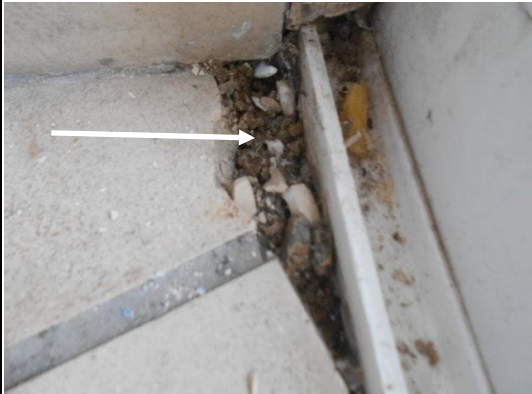
Matériau / Produit N°13 : Chape

Conclusion	Matériau ne contenant pas d'amiante

Description	Chape grise / beige sablonneuse sous COL14	
Critère de décision	Analyse laboratoire : rapport d'essai joint au présent rapport.	
Localisation / ZPSO	RDC : RÉFECTOIRE

Réf pré.	Emplacement pré.	Date	Couche / type produit	Résultat
CHAP13-1	RDC : RÉFECTOIRE	06/12/2018	Chape grise / beige sablonneuse sous COL14	ABSENCE
CHAP13-2	RDC : RÉFECTOIRE	06/12/2018	Chape grise / beige sablonneuse sous COL14	ABSENCE

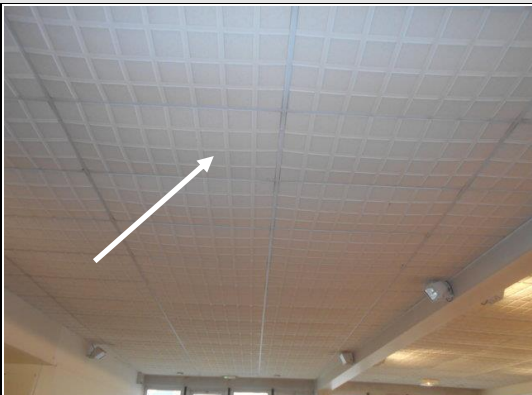
Matériau / Produit N°20 : Faux-plafond	
Conclusion	Matériau ne contenant pas d'amiante
Description	Faux-plafond en dalles minérales blanches à relief 60x120
Critère de décision	Analyse laboratoire : rapport d'essai joint au présent rapport.
Localisation / ZPSO	RDC : RÉFECTOIRE

ANALYSE				
Réf pré.	Emplacement pré.	Date	Couche / type produit	Résultat
FP20-1	RDC : RÉFECTOIRE	06/12/2018	Faux-plafond en dalles minérales blanches à relief 60x120	ABSENCE

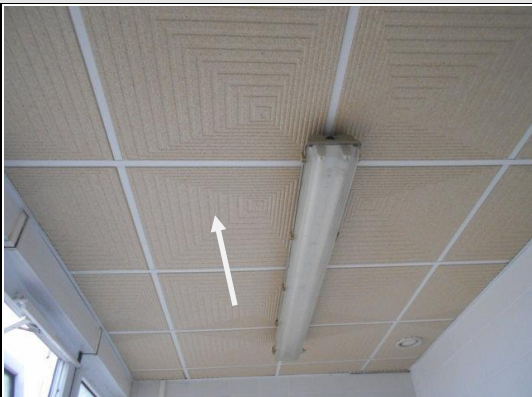
Matériau / Produit N°21 : Faux-plafond	
Conclusion	Matériau ne contenant pas d'amiante
Description	Faux-plafond en dalles minérales beige à relief 60x60
Critère de décision	Analyse laboratoire : rapport d'essai joint au présent rapport.
Localisation / ZPSO	RDC : LOCAL POUBELLES

ANALYSE				
Réf pré.	Emplacement pré.	Date	Couche / type produit	Résultat
FP21-1	RDC : LOCAL POUBELLES	06/12/2018	Faux-plafond en dalles minérales beige à relief 60x60	ABSENCE

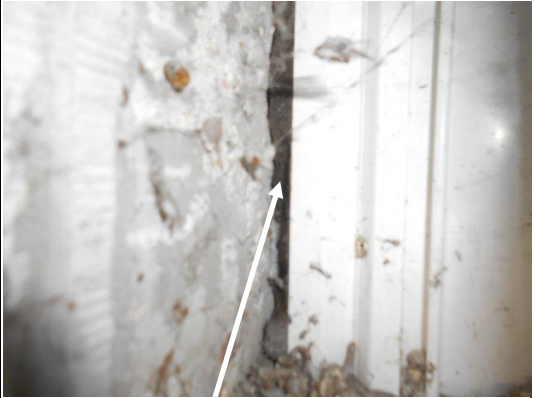
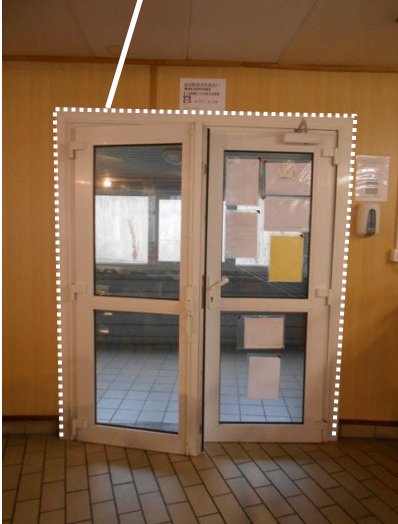
Matériau / Produit N°22 : Joint	
Conclusion	Matériau ne contenant pas d'amiante
Description	Joint mousse noir de calfeutrement de porte vitrée alu
Critère de décision	Analyse laboratoire : rapport d'essai joint au présent rapport.
Localisation / ZPSO	<p style="text-align: center;">RDC : RÉFECTOIRE</p>

ANALYSE				
Réf pré.	Emplacement pré.	Date	Couche / type produit	Résultat
JT22-1	RDC : RÉFECTOIRE	06/12/2018	Joint mousse noir de calfeutrement de porte vitrée alu	ABSENCE

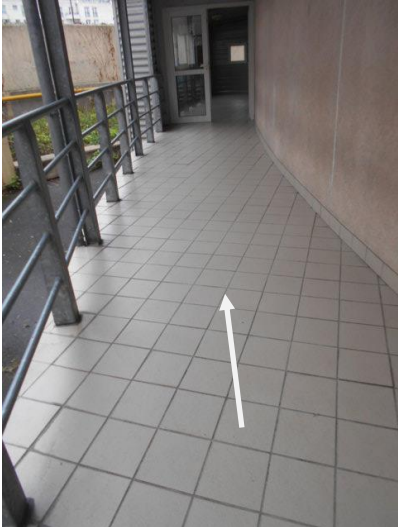
Matériau / Produit N°23 : Colle + joint	
Conclusion	Matériau ne contenant pas d'amiante
Description	Colle + joint gris de carrelage au sol beige moucheté 20x20
Critère de décision	Analyse laboratoire : rapport d'essai joint au présent rapport.
Localisation / ZPSO	COUR RDC : ENTRÉE

ANALYSE				
Réf pré.	Emplacement pré.	Date	Couche / type produit	Résultat
COL23-1	COUR	06/12/2018	Colle + joint gris de carrelage au sol beige moucheté 20x20	ABSENCE

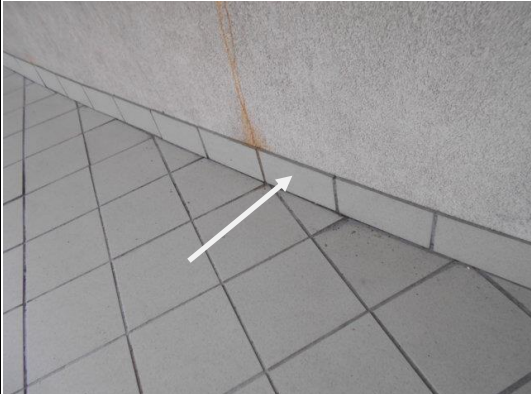
Matériau / Produit N°24 : Colle + joint	
Conclusion	Matériau ne contenant pas d'amiante
Description	Colle + joint gris de plinthes beige mouchetées 20x10
Critère de décision	Analyse laboratoire : rapport d'essai joint au présent rapport.
Localisation / ZPSO	COUR RDC : ENTRÉE

ANALYSE				
Réf pré.	Emplacement pré.	Date	Couche / type produit	Résultat
COL24-1	COUR	06/12/2018	Colle + joint gris de plinthes beige mouchetées 20x10	ABSENCE

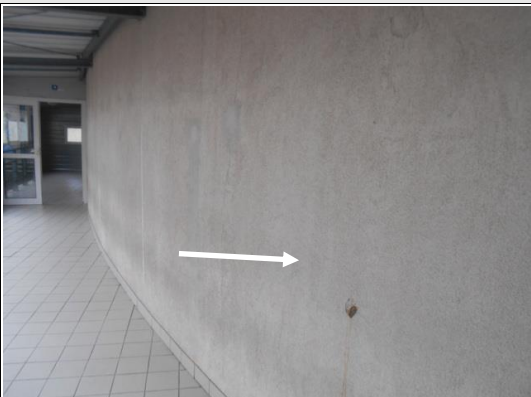
Matériau / Produit N°25 : Enduit	
Conclusion	Matériau ne contenant pas d'amiante
Description	Enduit crépi beige avec enduit ciment sur mur de façade (couches indissociables)
Critère de décision	Analyse laboratoire : rapport d'essai joint au présent rapport.
Localisation / ZPSO	COUR FAÇADES

ANALYSE				
Réf pré.	Emplacement pré.	Date	Couche / type produit	Résultat
END25-1	FAÇADES	06/12/2018	Enduit crépi beige avec enduit ciment sur mur de façade (couches indissociables)	ABSENCE

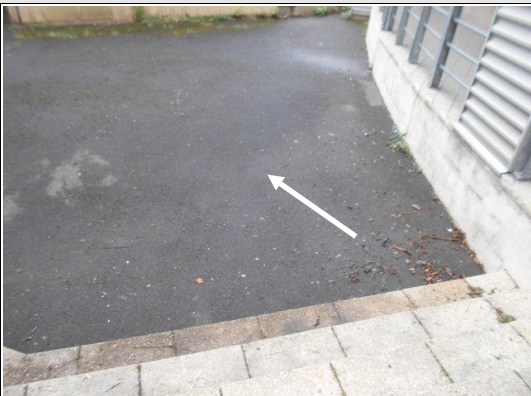
Matériau / Produit N°26 : Matériau bitumineux	
Conclusion	Matériau ne contenant pas d'amiante
Description	Enrobé noir grains moyens au sol
Critère de décision	Analyse laboratoire : rapport d'essai joint au présent rapport.
Localisation / ZPSO	COUR

ANALYSE				
Réf pré.	Emplacement pré.	Date	Couche / type produit	Résultat
BIT26-1	COUR	06/12/2018	Enrobé noir grains moyens au sol	ABSENCE

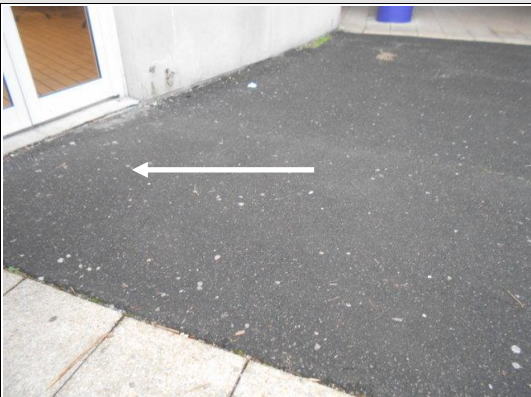
Matériau / Produit N°27 : Matériau bitumineux

Conclusion	Matériau ne contenant pas d'amiante

Description	Enrobé noir grains moyens au sol	
Critère de décision	Analyse laboratoire : rapport d'essai joint au présent rapport.	
Localisation / ZPSO	COUR

Réf pré.	Emplacement pré.	Date	Couche / type produit	Résultat
BIT27-1	COUR	06/12/2018	Enrobé noir grains moyens au sol	ABSENCE

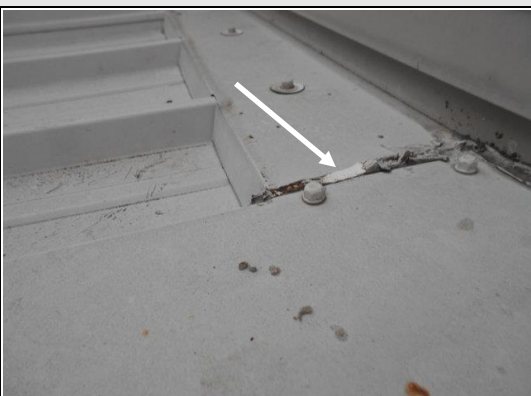
Matériau / Produit N°28 : Mastic

Conclusion	Matériau ne contenant pas d'amiante

Description	Mastic blanc en finition de toiture d'avancée	
Critère de décision	Analyse laboratoire : rapport d'essai joint au présent rapport.	
Localisation / ZPSO	COUR

Réf pré.	Emplacement pré.	Date	Couche / type produit	Résultat
MAS28-1	COUR	06/12/2018	Mastic blanc en finition de toiture d'avancée	ABSENCE

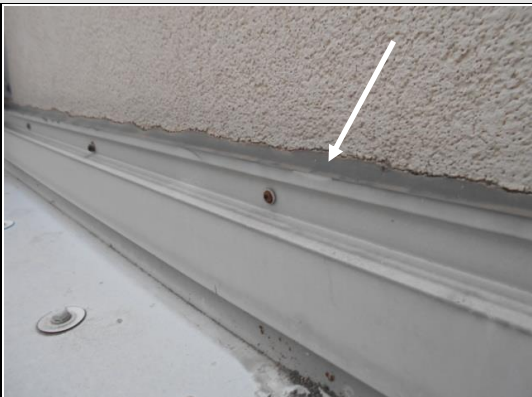
Matériau / Produit N°29 : Mastic	
Conclusion	Matériau ne contenant pas d'amiante
Description	Mastic translucide de bande de rive de toiture d'avancée
Critère de décision	Analyse laboratoire : rapport d'essai joint au présent rapport.
Localisation / ZPSO	COUR

ANALYSE				
Réf pré.	Emplacement pré.	Date	Couche / type produit	Résultat
MAS29-1	COUR	06/12/2018	Mastic translucide de bande de rive de toiture d'avancée	ABSENCE

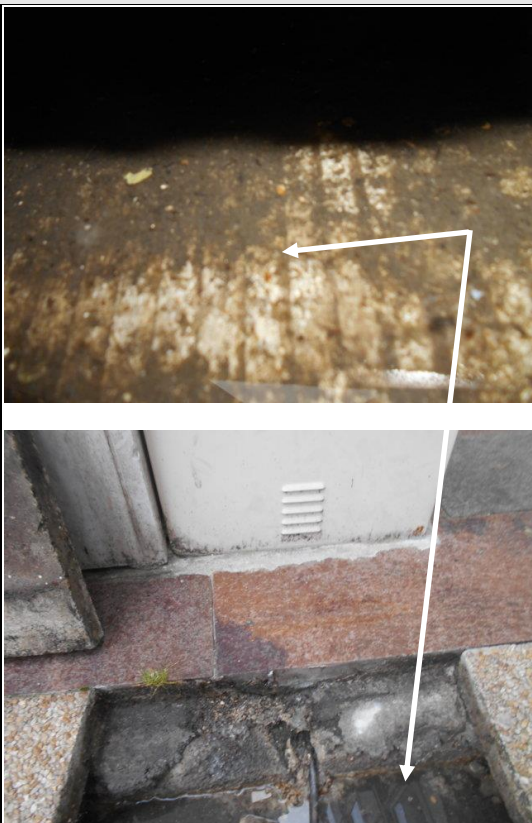
Matériau / Produit N°30 : Etanchéité	
Conclusion	Matériau ne contenant pas d'amiante
Description	Etanchéité bitumineuse de type PaxAlu sous dalles sur plots
Critère de décision	Analyse laboratoire : rapport d'essai joint au présent rapport.
Localisation / ZPSO	COUR

ANALYSE				
Réf pré.	Emplacement pré.	Date	Couche / type produit	Résultat
BIT30-1	COUR	07/12/2018	Etanchéité bitumineuse de type PaxAlu sous dalles sur plots	ABSENCE

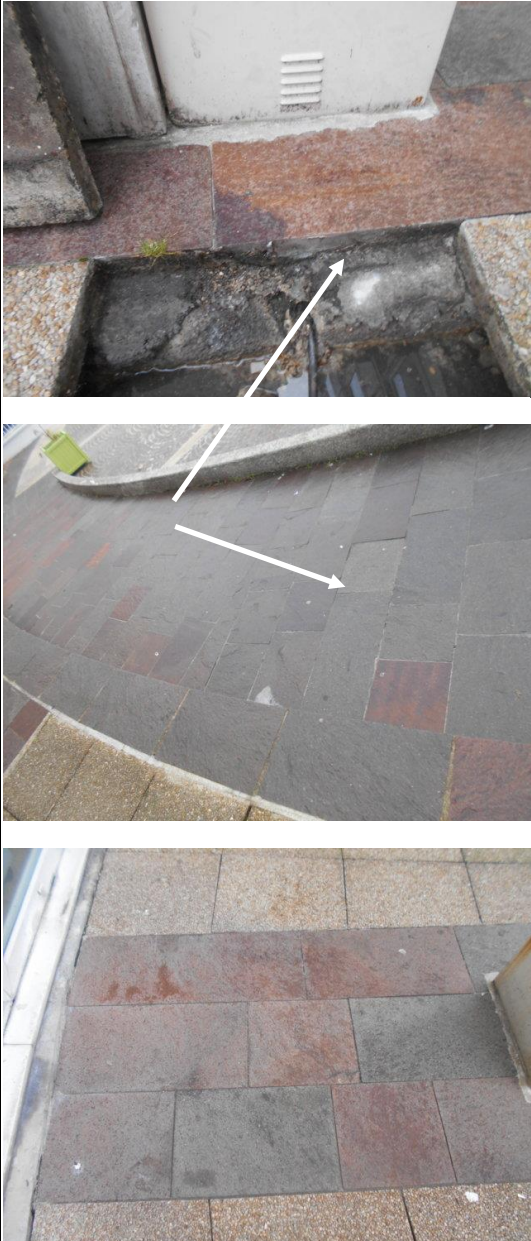
Matériau / Produit N°31 : Colle	
Conclusion	Matériau ne contenant pas d'amiante
Description	Colle mortier de scellement de pierre au sol
Critère de décision	Analyse laboratoire : rapport d'essai joint au présent rapport.
Localisation / ZPSO	COUR

ANALYSE				
Réf pré.	Emplacement pré.	Date	Couche / type produit	Résultat
COL31-1	COUR	07/12/2018	Colle mortier de scellement de pierre au sol	ABSENCE

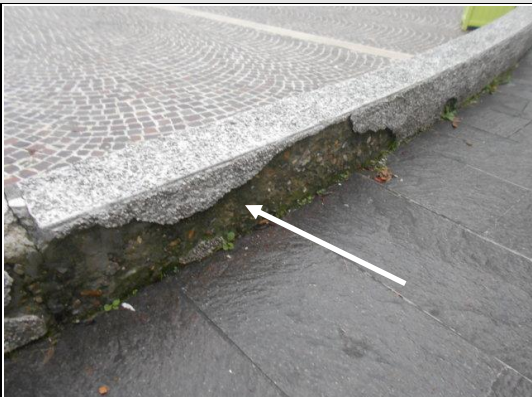
Matériau / Produit N°32 : Enduit	
Conclusion	Matériau ne contenant pas d'amiante
Description	Enduit projeté sur murets
Critère de décision	Analyse laboratoire : rapport d'essai joint au présent rapport.
Localisation / ZPSO	COUR

ANALYSE				
Réf pré.	Emplacement pré.	Date	Couche / type produit	Résultat
END32-1	COUR	07/12/2018	Enduit projeté sur murets	ABSENCE

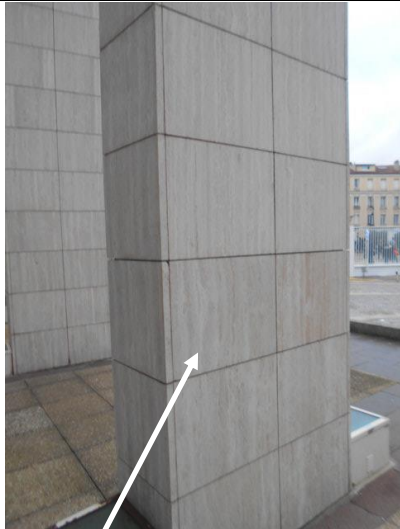
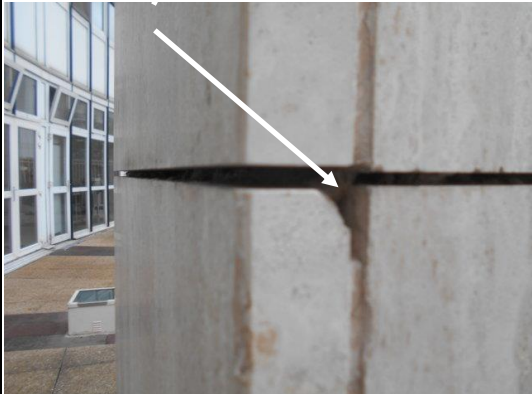
Matériau / Produit N°33 : Colle + joint	
Conclusion	Matériau ne contenant pas d'amiante
Description	Colle grise + joint beige de parement pierre sur piliers
Critère de décision	Analyse laboratoire : rapport d'essai joint au présent rapport.
Localisation / ZPSO	COUR

ANALYSE				
Réf pré.	Emplacement pré.	Date	Couche / type produit	Résultat
COL33-1	COUR	07/12/2018	Colle grise + joint beige de parement pierre sur piliers	ABSENCE

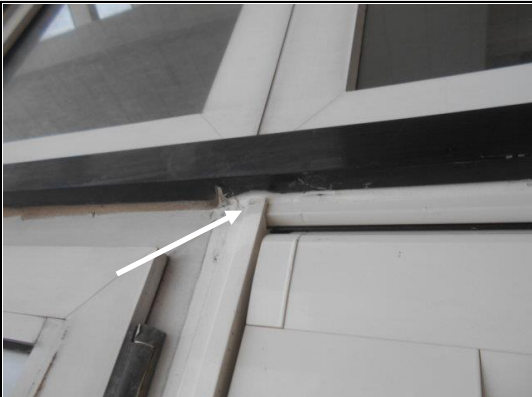
Matériau / Produit N°34 : Mastic	
Conclusion	Matériau ne contenant pas d'amiante
Description	Mastic blanc de finition et derrière montant et traverses en façade vitrée
Critère de décision	Analyse laboratoire : rapport d'essai joint au présent rapport.
Localisation / ZPSO	FAÇADES

ANALYSE				
Réf pré.	Emplacement pré.	Date	Couche / type produit	Résultat
MAS34-1	FAÇADES	07/12/2018	Mastic blanc de finition et derrière montant et traverses en façade vitrée	ABSENCE

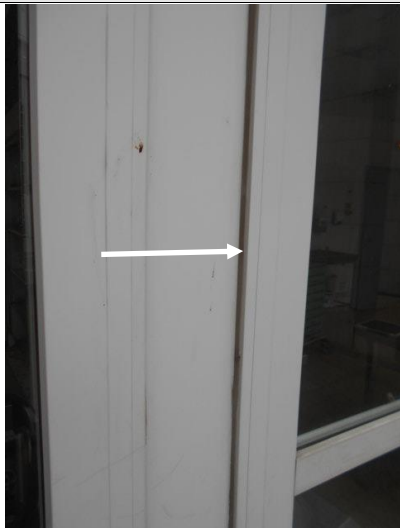
Matériau / Produit N°35 : Mastic	
Conclusion	Matériau ne contenant pas d'amiante
Description	Mastic translucide en finition sur façade vitrée
Critère de décision	Analyse laboratoire : rapport d'essai joint au présent rapport.
Localisation / ZPSO	FAÇADES

ANALYSE				
Réf pré.	Emplacement pré.	Date	Couche / type produit	Résultat
MAS35-1	FAÇADES	07/12/2018	Mastic translucide en finition sur façade vitrée	ABSENCE
