RAPPORT DE REPERAGE DES MATERIAUX ET PRODUITS CONTENANT DE L'AMIANTE AVANT REALISATION DE TRAVAUX DANS UN IMMEUBLE BATI

Dénomination du bâtiment : ETABLISSEMENT PUBLIC LOCAL D'ENSEIGNEMENT ET DE FORMATION PROFESSIONNELLE AGRICOLE ANDRE PAILLOT
Fonction principale du bâtiment : Lycée
Date du Permis de Construire : non communiqué

Adresse :
4 CHEMIN DES GRABELIERES
69230 SAINT-GENIS-LAVAL

Changement d'activité du plateau au R+3: rénovation d'un ancien internat en salles de classe

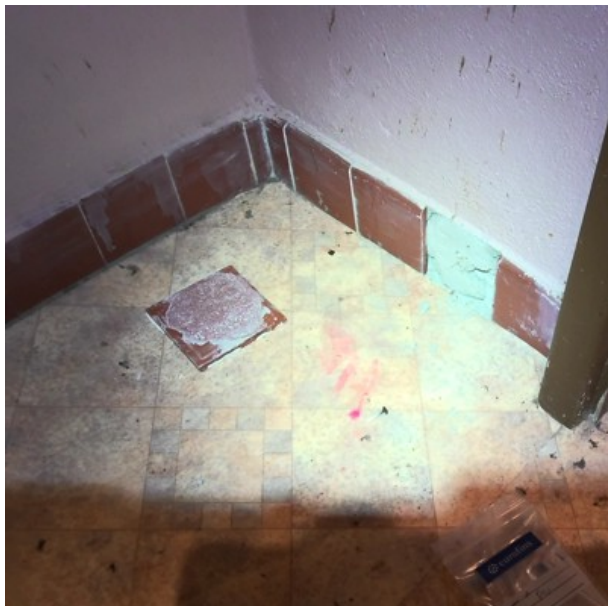
Étage 3 / D2-038 / Colle de plinthe [Prélèvement n°10]

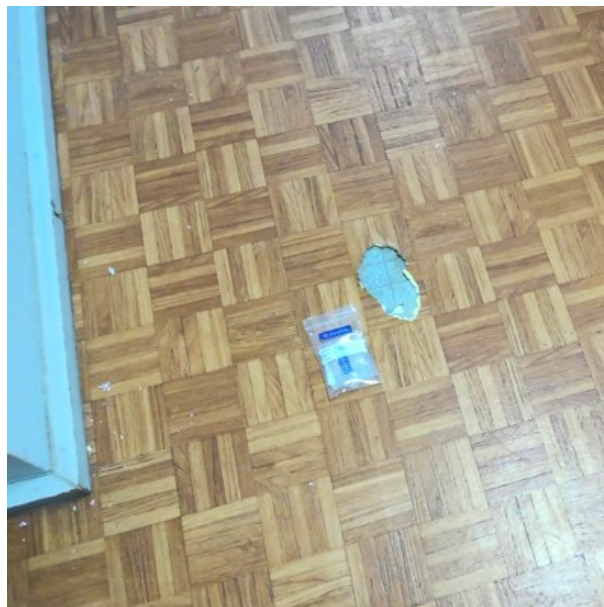
Étage 3 / D2-015 / Sol souple [Prélèvement n°30]

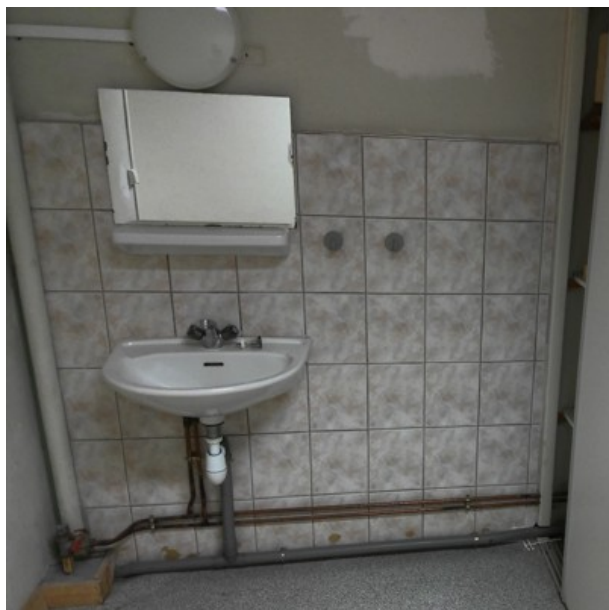
Étage 3 / D2-081 / Colle de faïence [Prélèvement n°33]

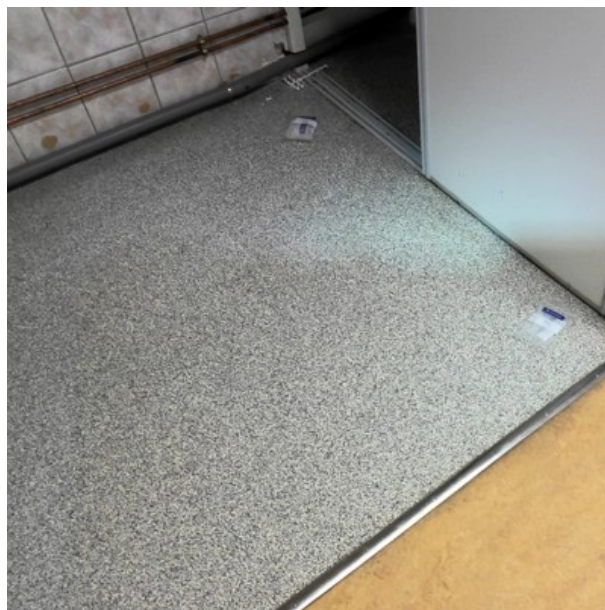
Étage 3 / D2-081 / Sol souple [Prélèvement n°32]

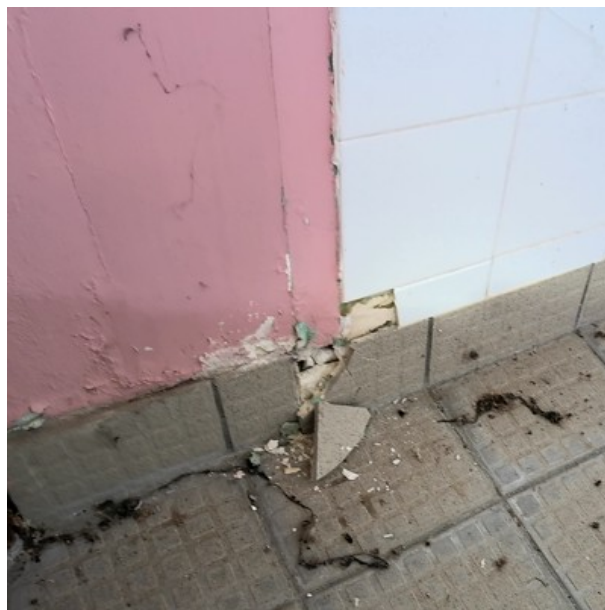
Étage 3 / D2-069 / Colle de faïence [Prélèvement n°37]

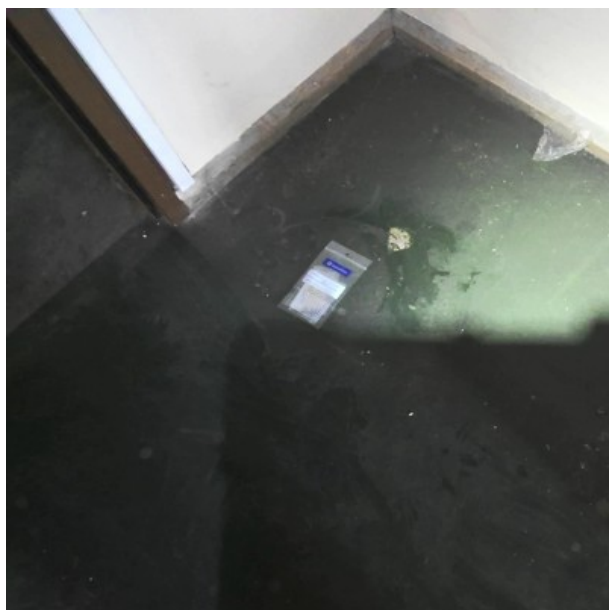
Étage 3 / D2-056 / Sol souple [Prélèvement n°39]

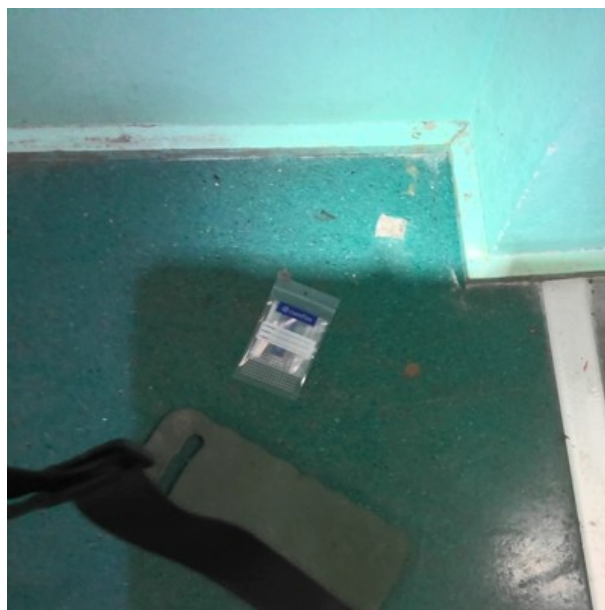
Étage 3 / D2-020 / Sol souple vert foncé [Prélèvement n°48]

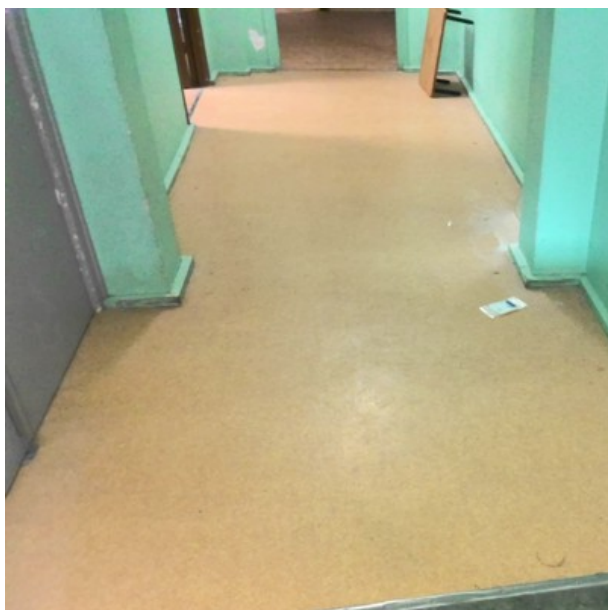
Étage 3 / D2-020 / Sol souple jaunes foncé [Prélèvement n°49]

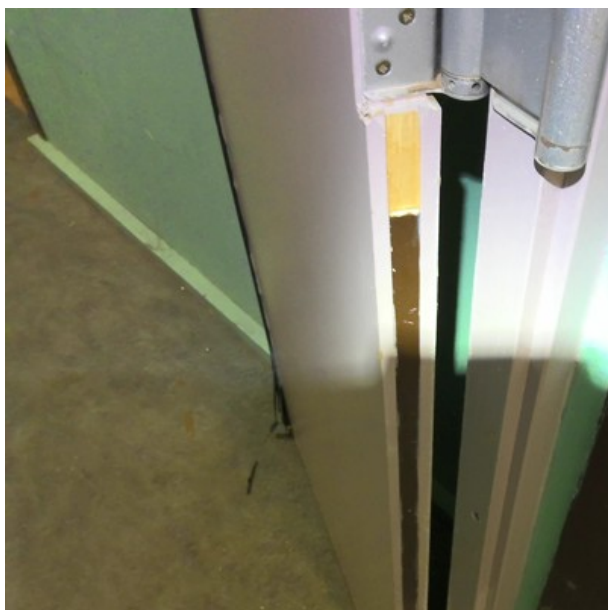
Étage 3 / D2-020 / Joint [Prélèvement n°52]

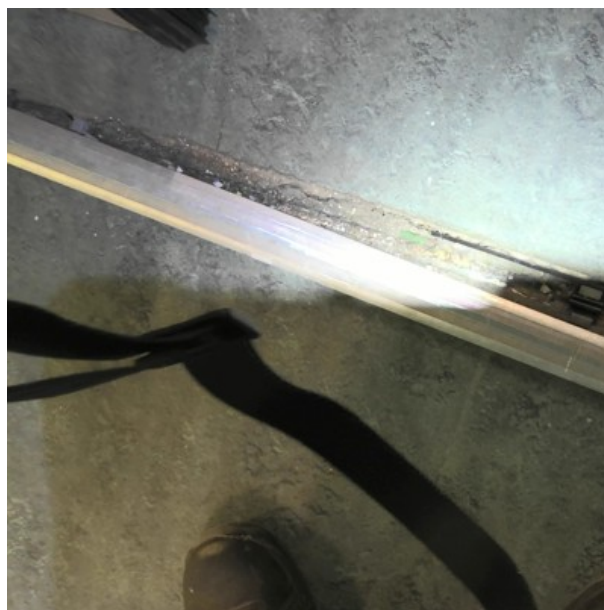
Étage 3 / D2-020 / Joint de dilatation [Prélèvement n°53]

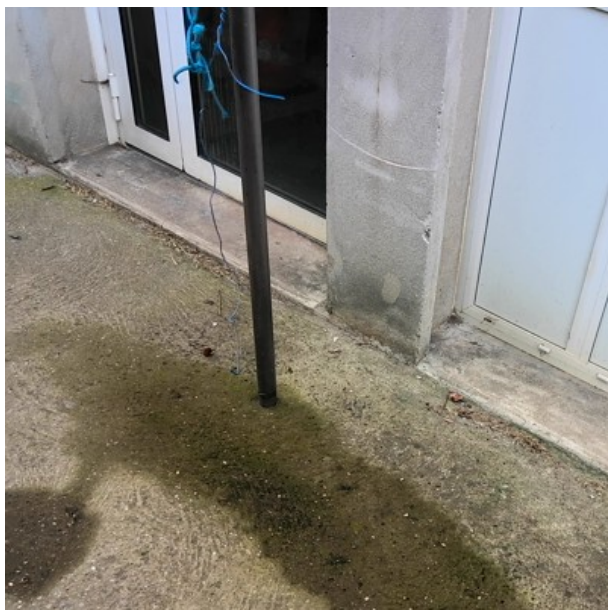
Extérieur / Façade / Enduit ciment [Prélèvement n°54]

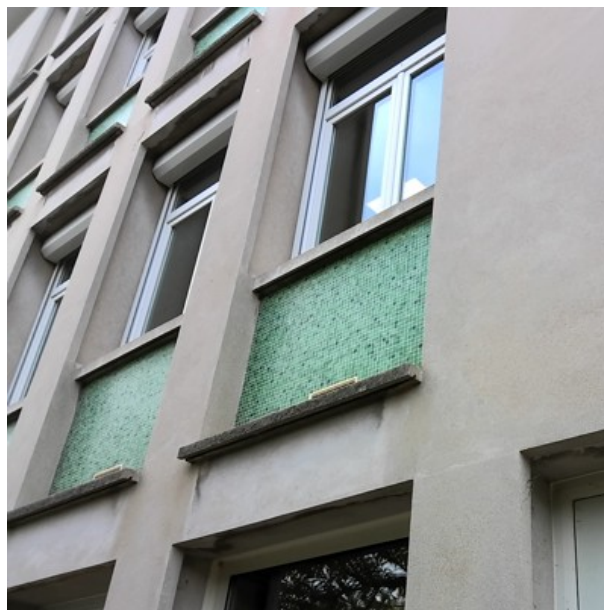
Extérieur / Façade / Colle de faïence [Prélèvement n°55]

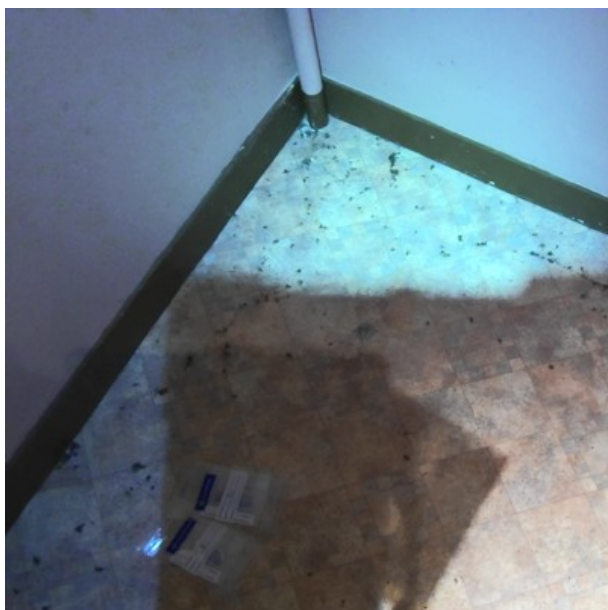
Étage 3 / D2-033 / Sol souple [Prélèvement n°1]

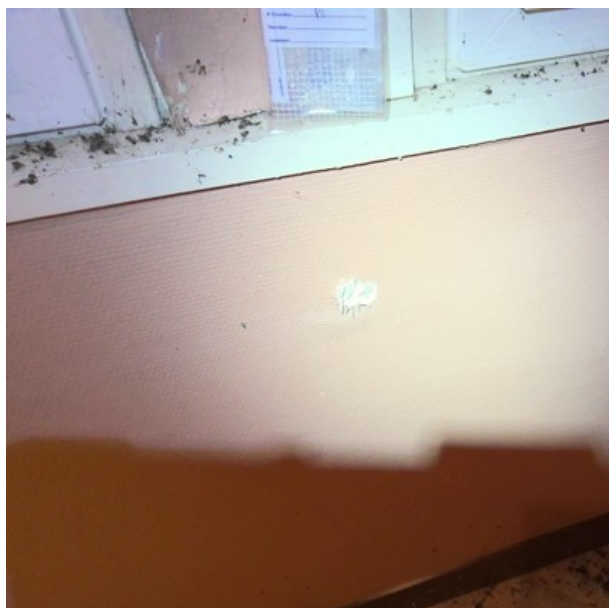
Étage 3 / D2-033 / Enduit ciment mur périphérique
[Prélèvement n°3]

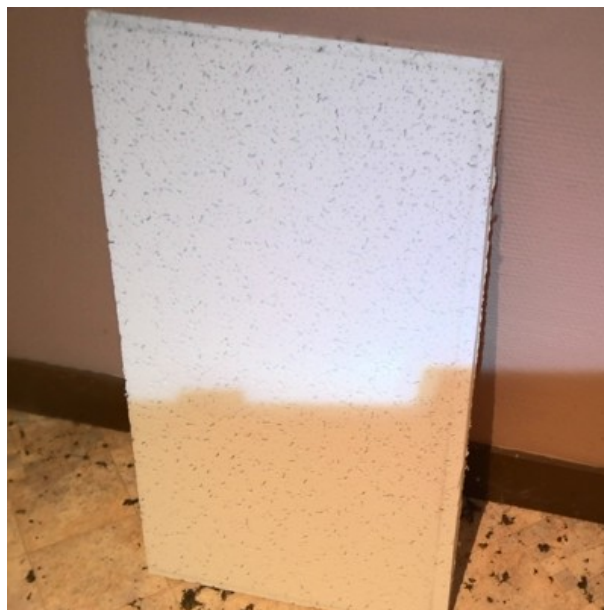
Étage 3 / D2-033 / Faux plafonds Armstrong

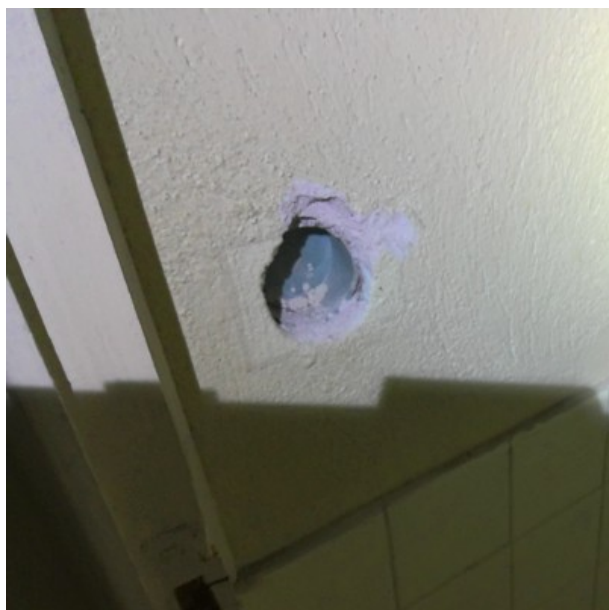
Étage 3 / D2-023 / Enduit ciment mur de cloison
[Prélèvement n°26] [Idem Prélèvement n°7]

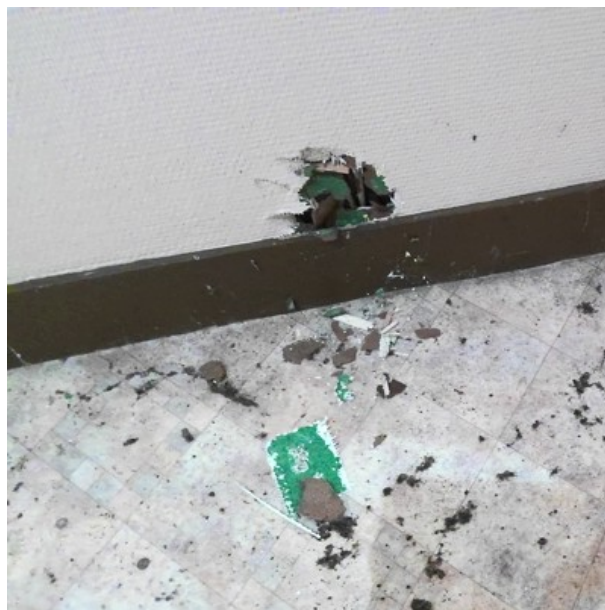
Étage 3 / D2-039 / Plaque aspect bois [Prélèvement n°9]

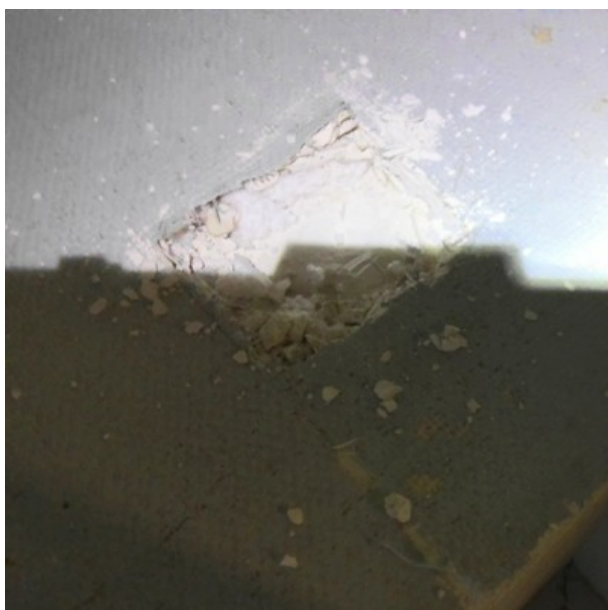
Étage 3 / D2-032 / Plaque [Prélèvement n°18] [Idem
Prélèvement n°13]

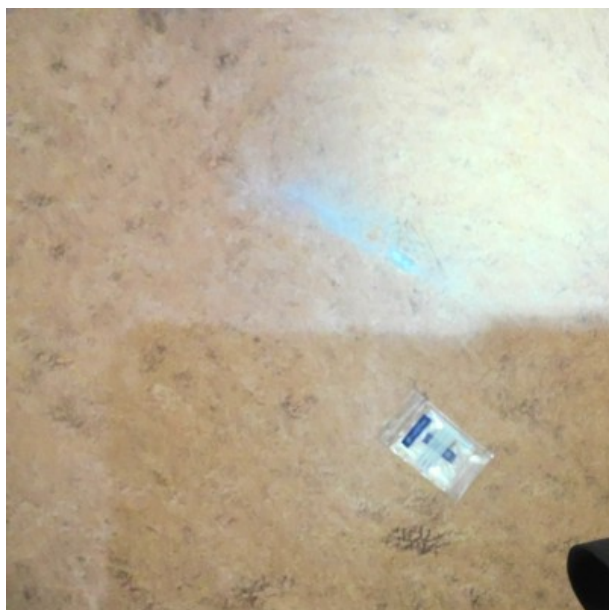
Étage 3 / D2-028 / Sol souple [Prélèvement n°21] [Idem Prélèvement n°14]

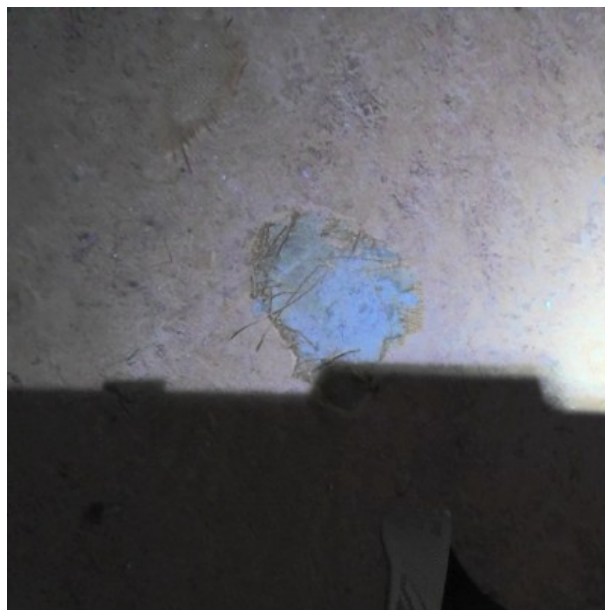
Étage 3 / D2-032 / colle+ragréage [Prélèvement n°15]

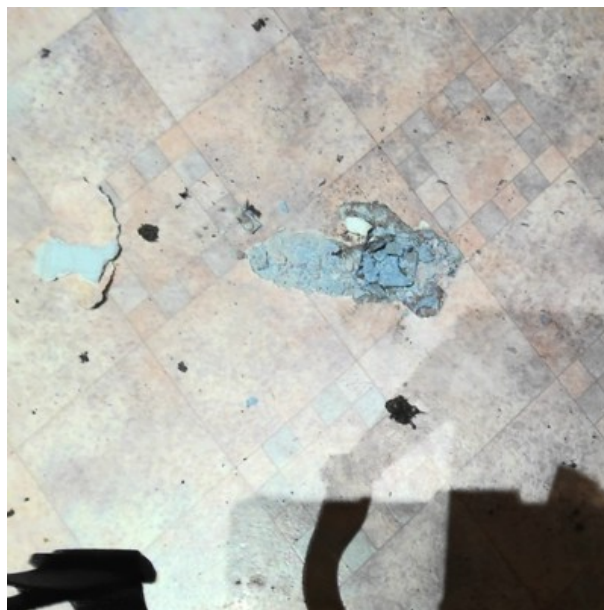
Étage 3 / D2-035 / Colle de carrelage bleu [Prélèvement n°8]

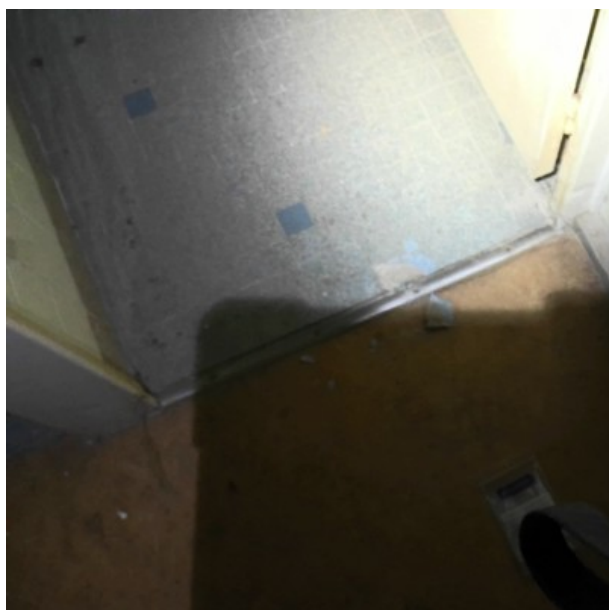
Étage 3 / D2-024 / Colle de carrelage bleu [Prélèvement n°23]
[Idem Prélèvement n°8]

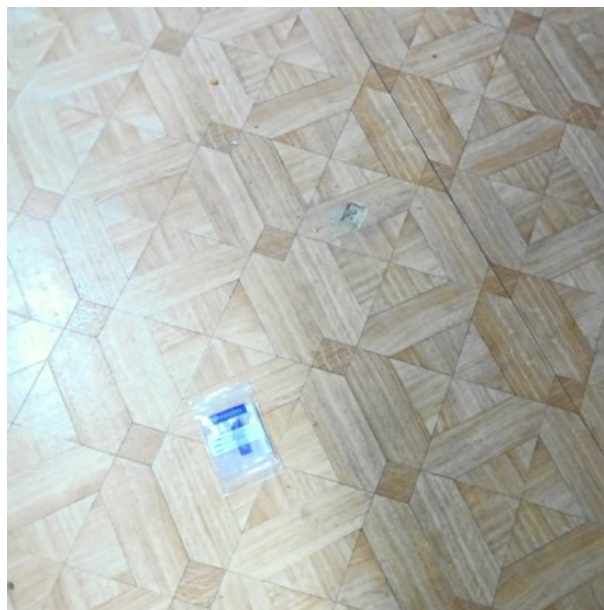
Étage 3 / D2-016 / Sol souple [Prélèvement n°29]

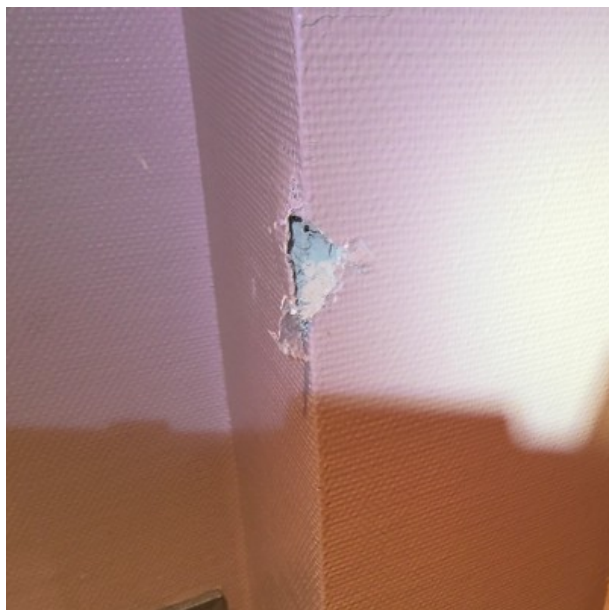
N
Étage 3 / D2-038 / Enduit [Prélèvement n°11]

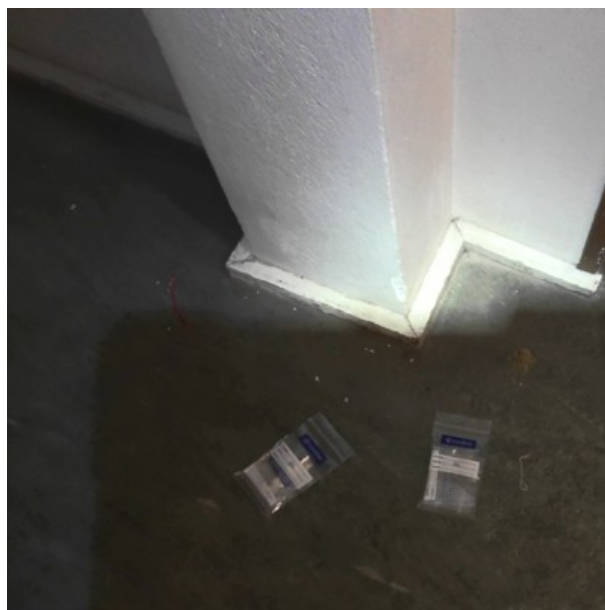
N
Étage 3 / D2-082 / Enduit [Prélèvement n°46] [Idem Prélèvement n°11]

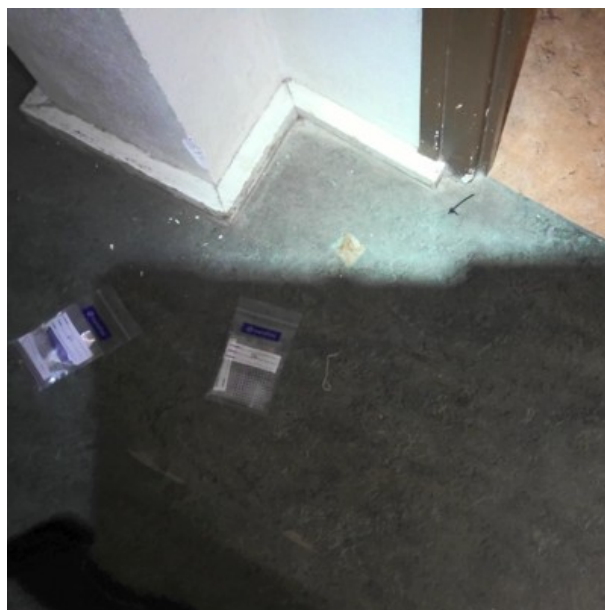
N
Étage 3 / D2-082 / Sol souple vert [Prélèvement n°45]
